真庭シティホテルサンライズ CLT 棟

経年変化観測報告書

2017 年 3 月

銘建工業株式会社

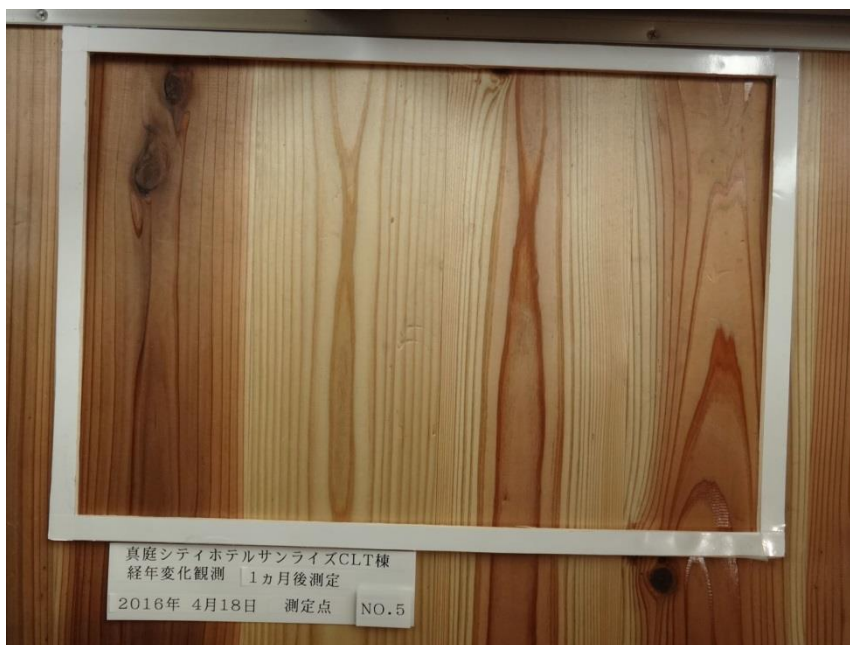
図 2-10 測定点 No.5

※No.5 は 1~6 の計測点がマットで覆われており、時間経過により CLT が黄変

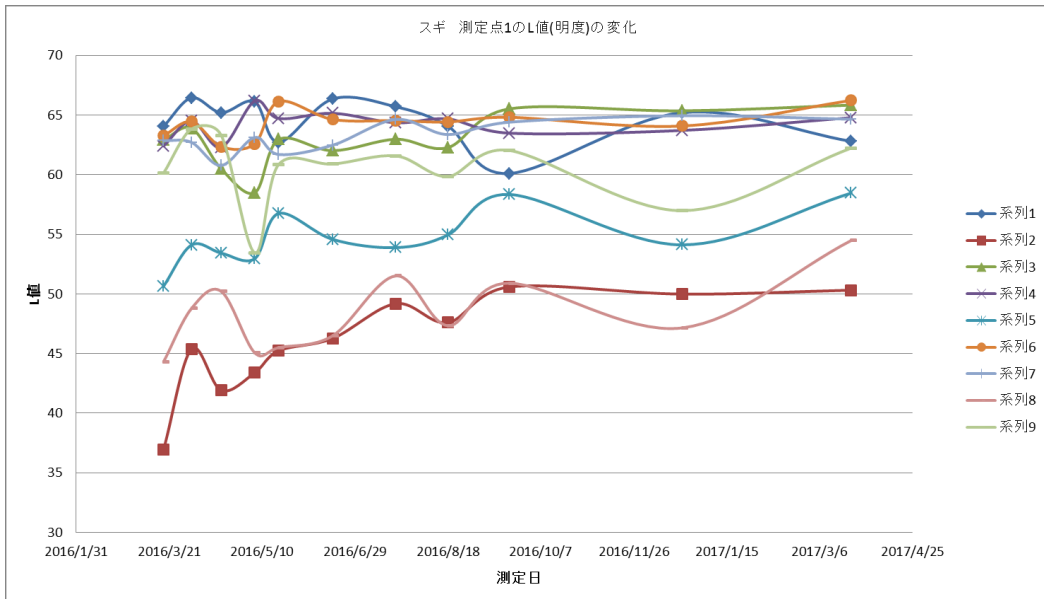
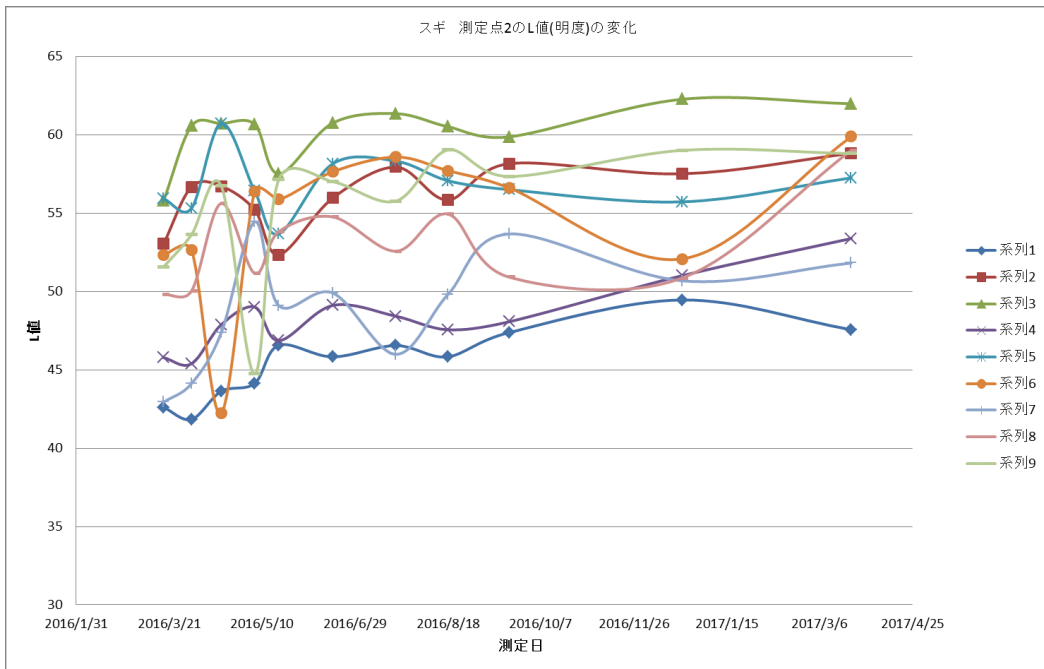
L 値については、スギの No.1, No.2 で竣工時より増加が見られ、スギ No.3~No.5 ではほぼ横ばいであった。これは、スギ No.1/No.2 がエントランスに面しており、日射による紫外線の影響を最も受けやすかった事が理由と思われる。写真撮影及び計測時の所感として、時間経過を経るにつれて、スギの色抜けが観察された。色抜けについてはその他でも観察され、特に 1 階廊下の中央部から窓側への距離が近いほど抜けている様子が顕著であった。(図 8 参照)

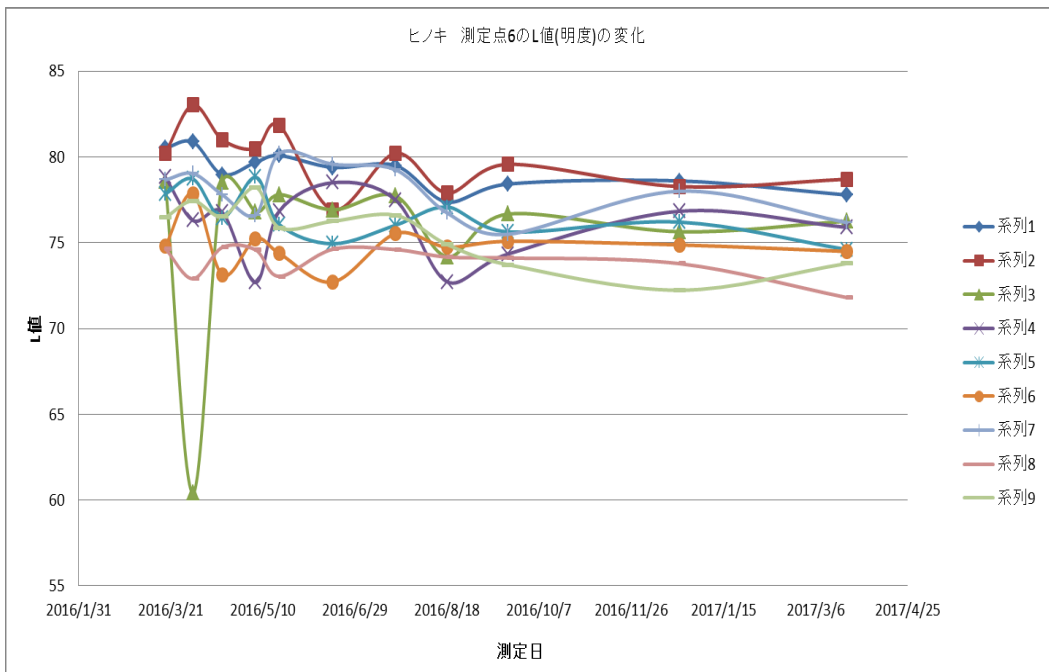
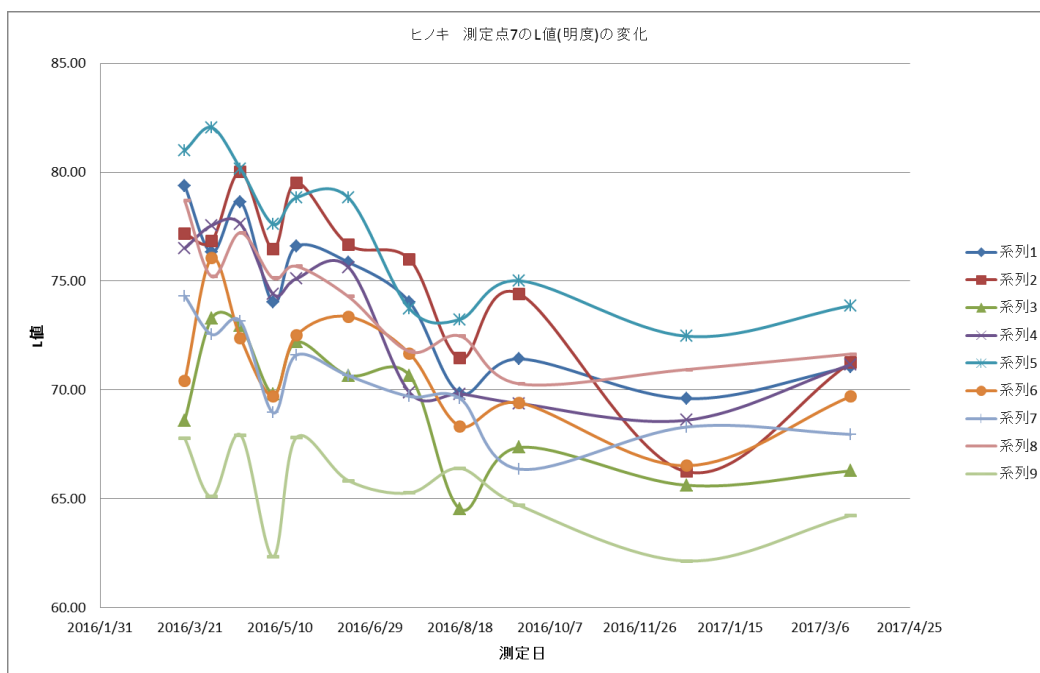
ヒノキのL値については、No.6が横ばい（やや減少）で、No.7はほぼ全ての計測点で5~10pt減少した。これはスギ同様にNo.6が屋内側、No.7がエントランス側かつ、2階窓からの西日が当たるため、変色しやすい事が原因と思われる。

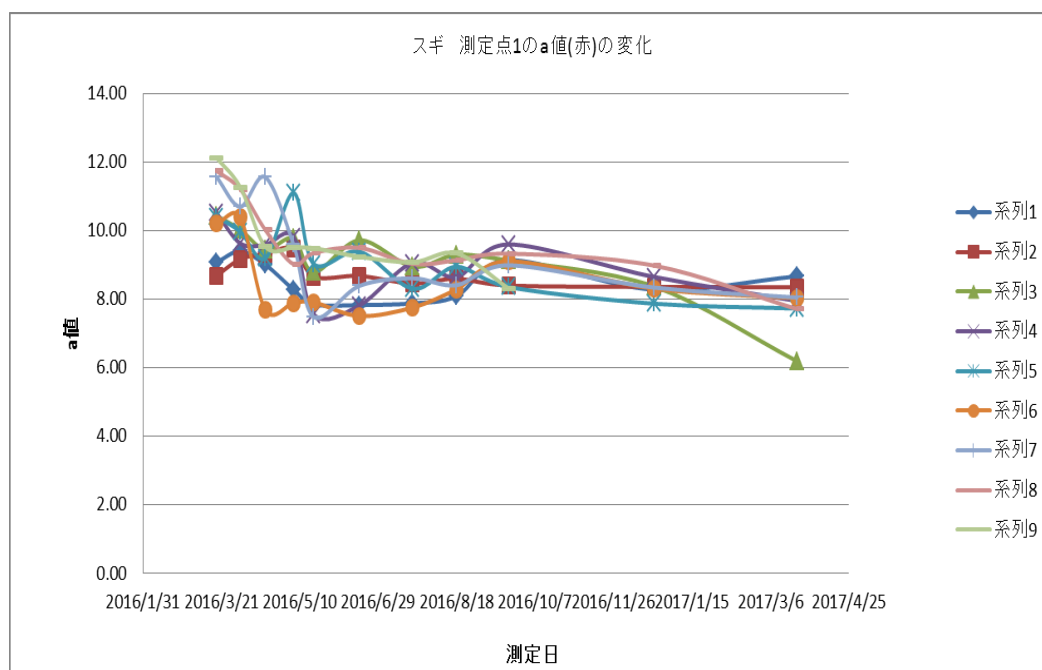
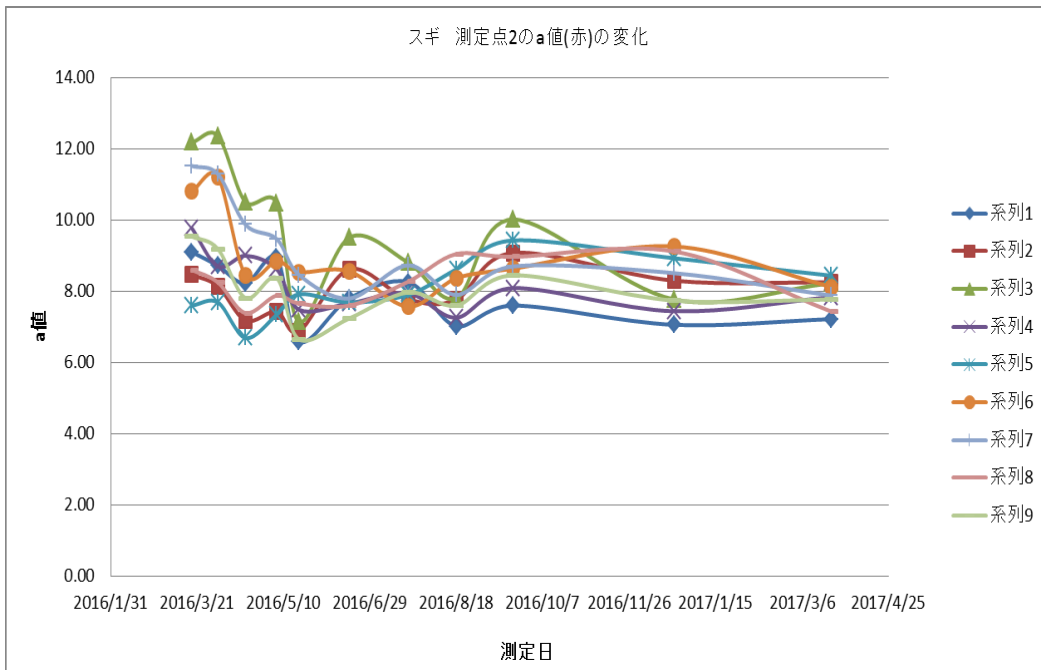
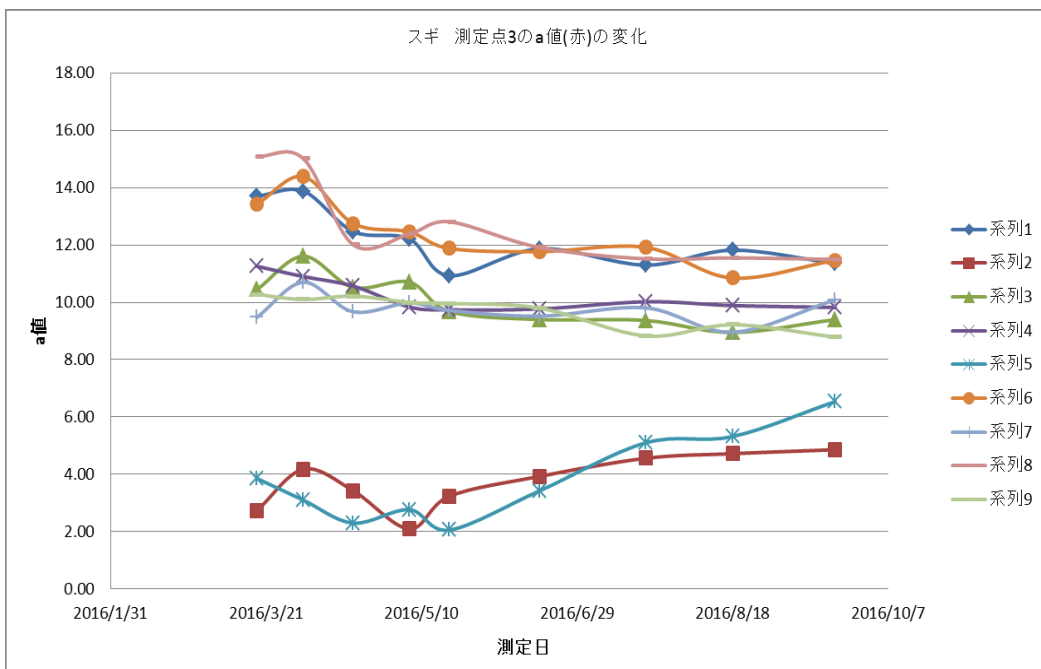
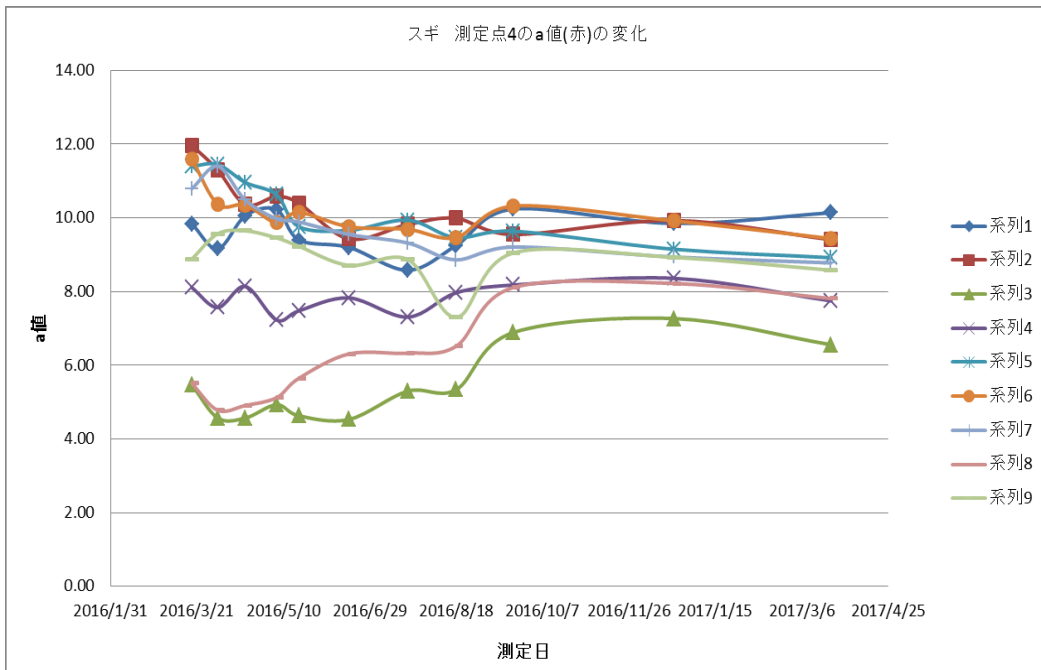
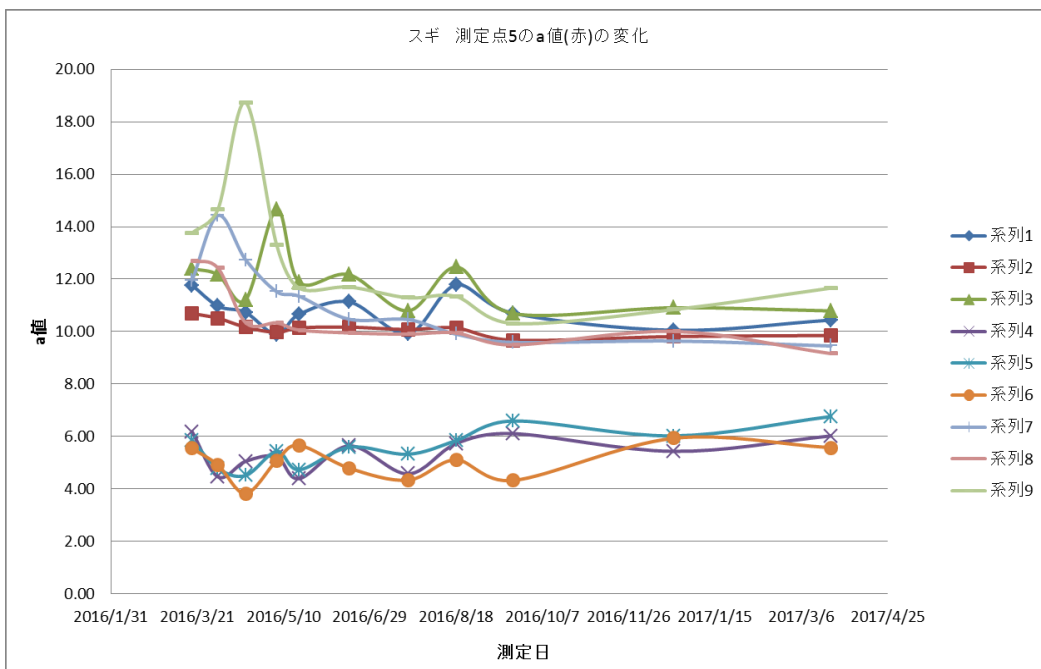
スギの a 値については、測定点 No.1, No.2 は減少, No.3~No.5 が横ばい（全体的にやや増）であった。No.1, No.2 の減少理由は L 値と同様に、日射による色抜けが原因と考えられる。増加の傾向は室内側の No.3, No.4 で顕著で、2 階渡り廊下に面している No.5 は同じ日焼けの影響を受けやすいと思われる No.1/No.2 ほど顕著な変化は見られなかった。

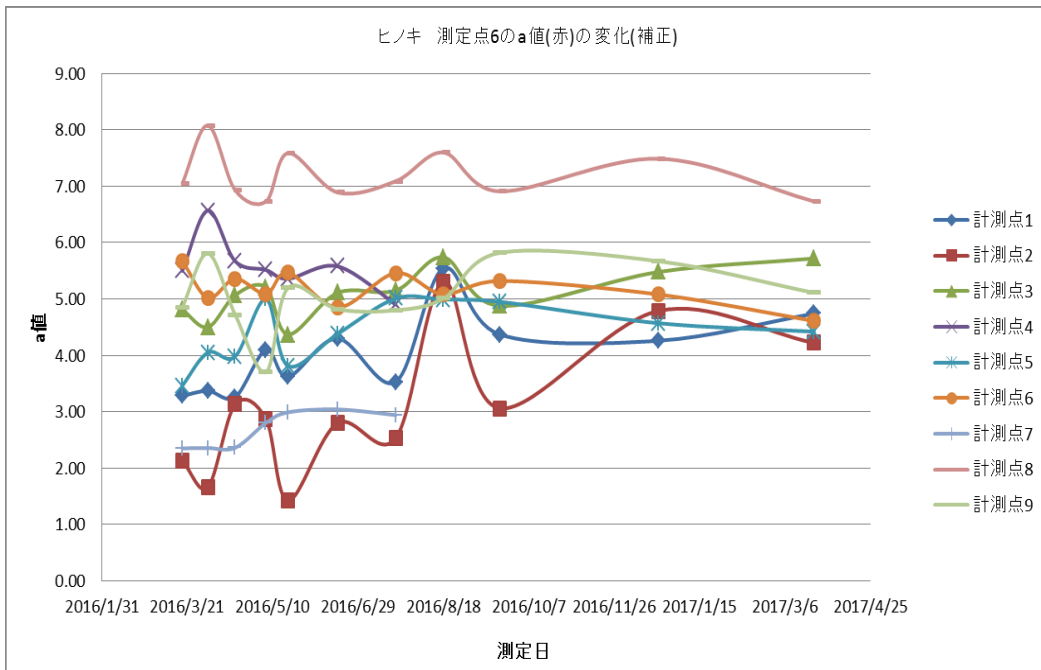
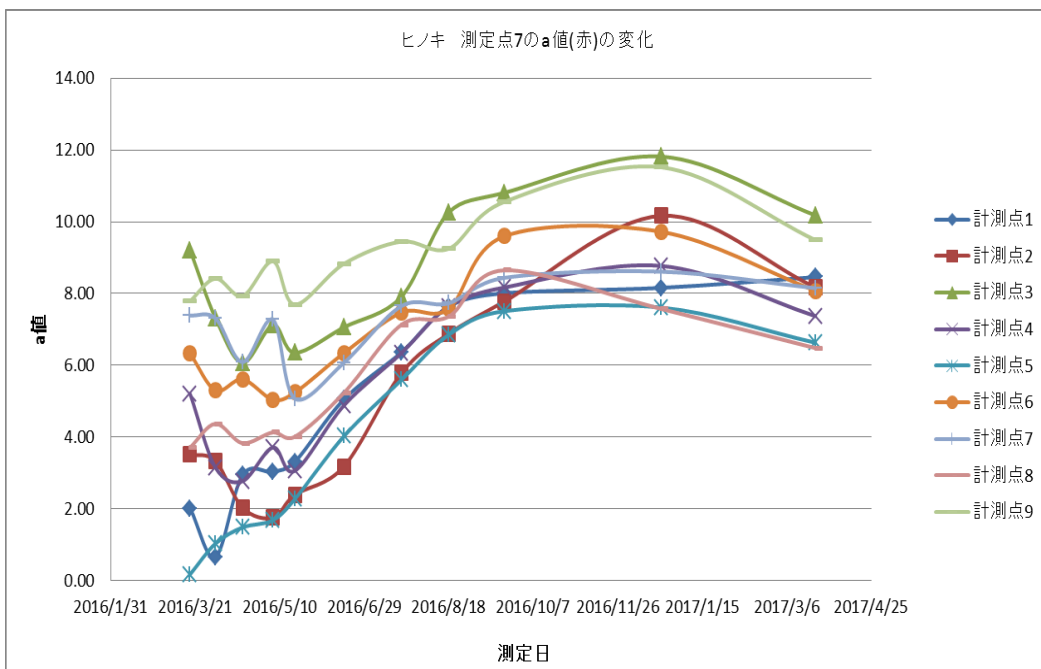
ヒノキの a 値については、No.6, No.7 とともに増加傾向であった。特に No.7 の数値の増加は顕著で、4~6pt の増加が見られた。スギの傾向とは異なる傾向となっており、今後の経過を注視する必要がある。

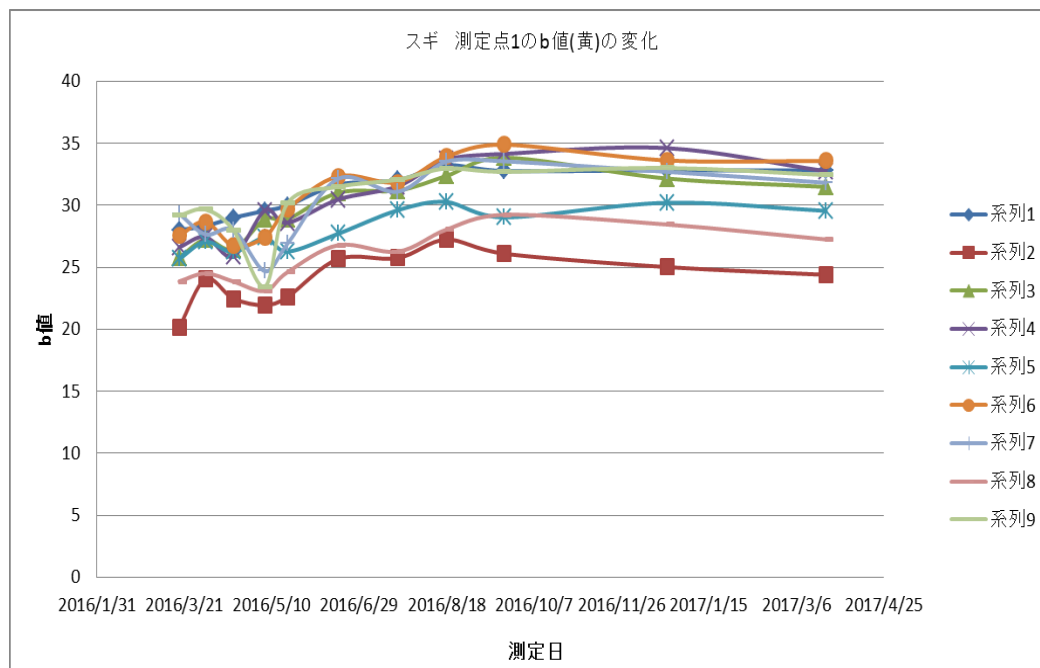
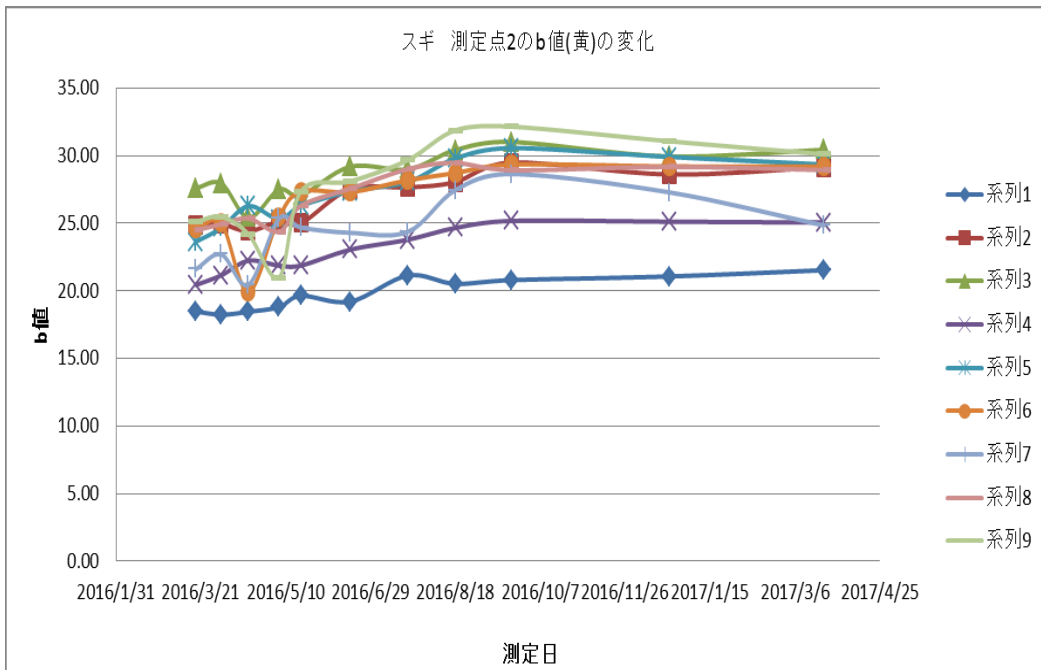
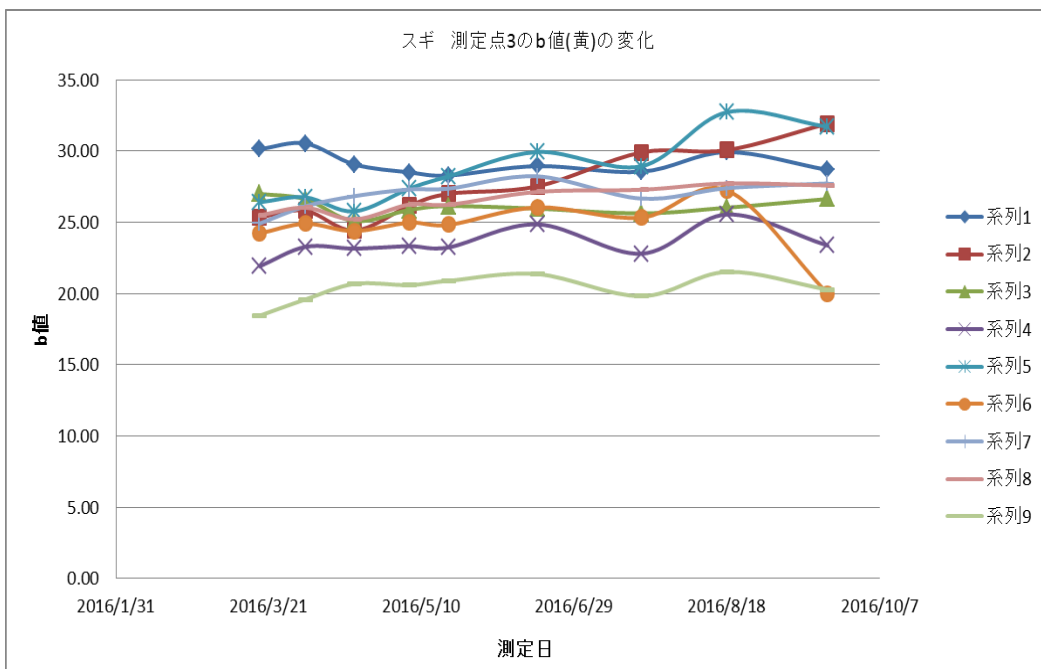
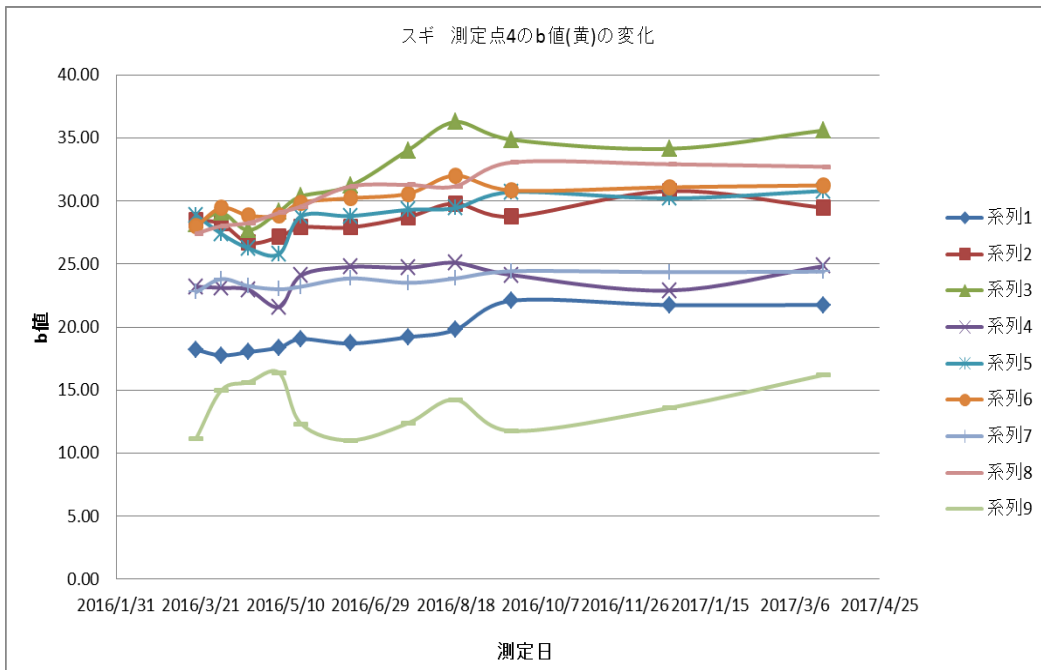
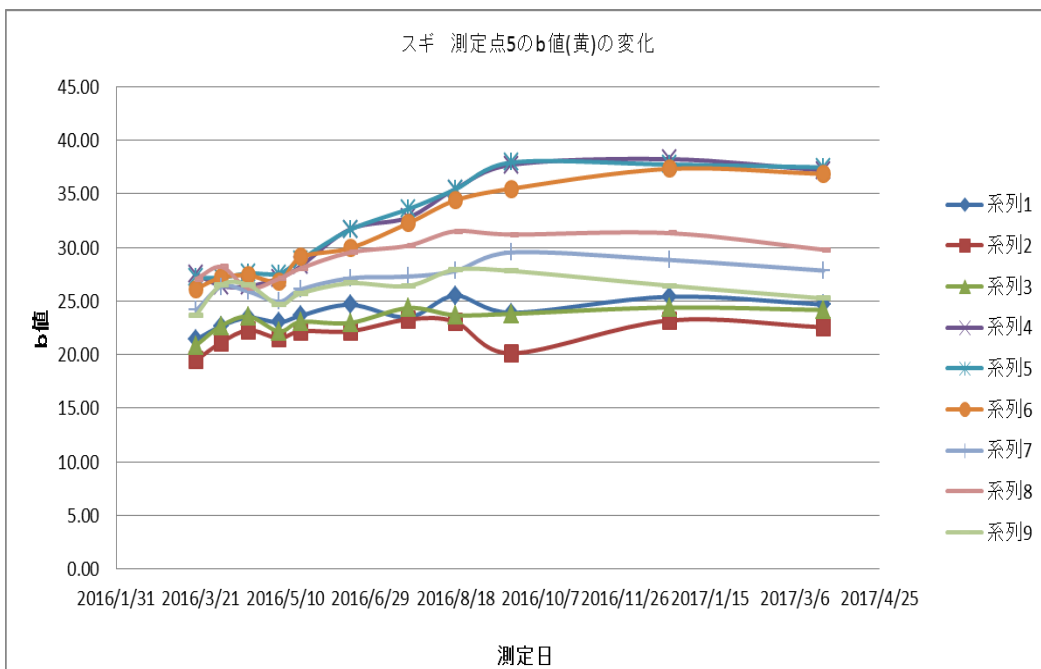
スギの b 値については、すべての計測点で横ばいからやや増加する傾向が見られた。No.5 の増加が顕著であるが、No.5 は図 3-25 に見られるように玄関マットの設置による変色が目視できるほど顕著であり、他の測定点と状況が異なることは注意を要する。

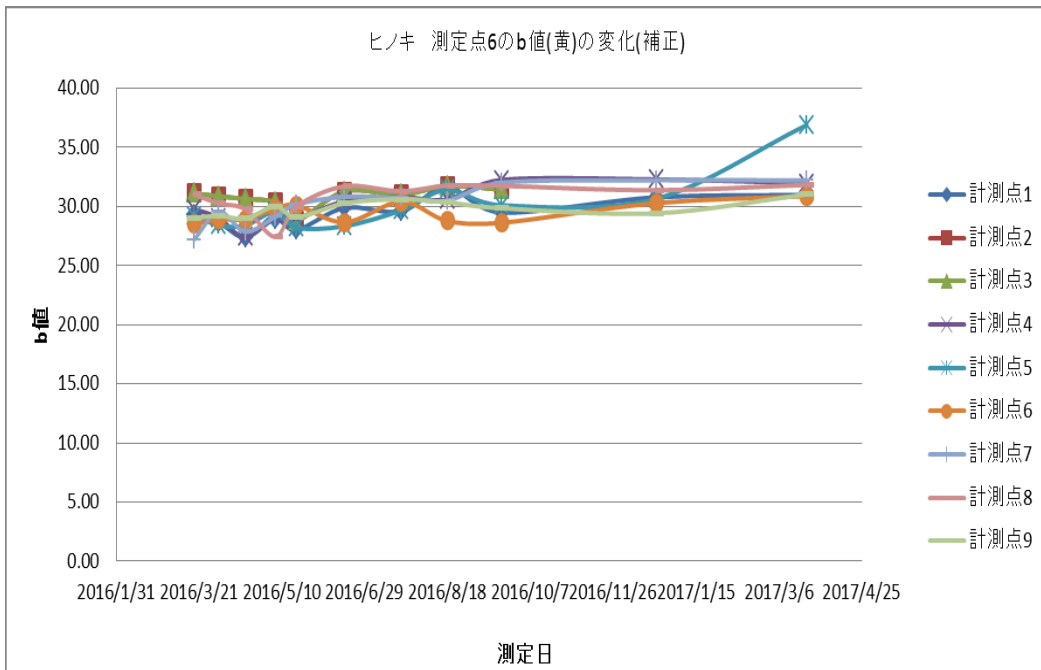
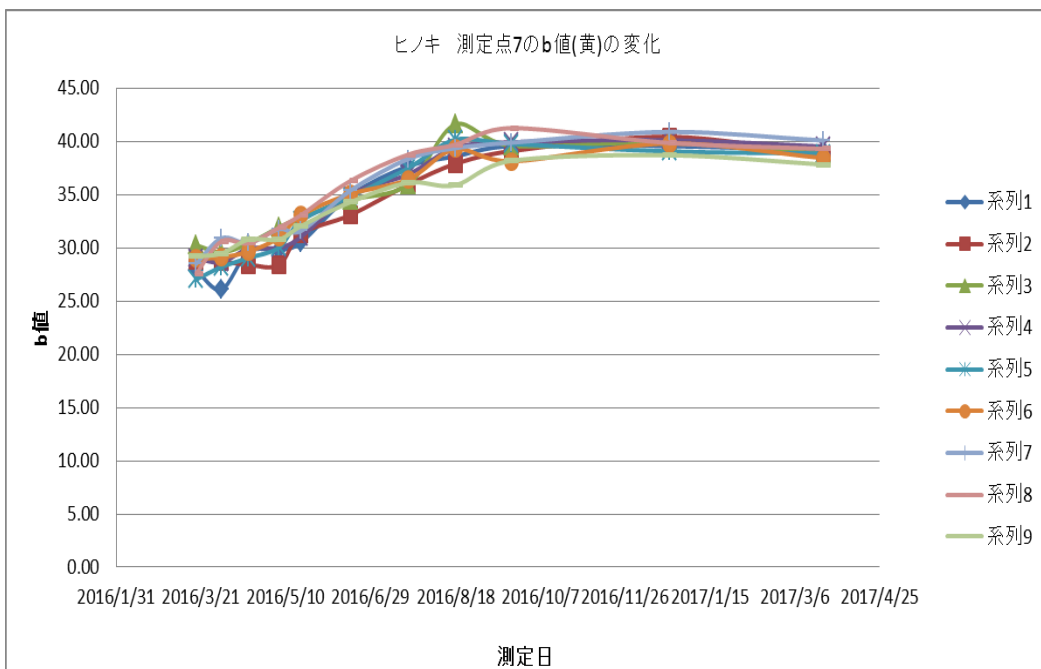
ヒノキの b 値についてもスギ同様に横ばいまたは増加傾向があり、No.7 で顕著であった。これは L 値同様に日射の影響による黄変と考えられる。

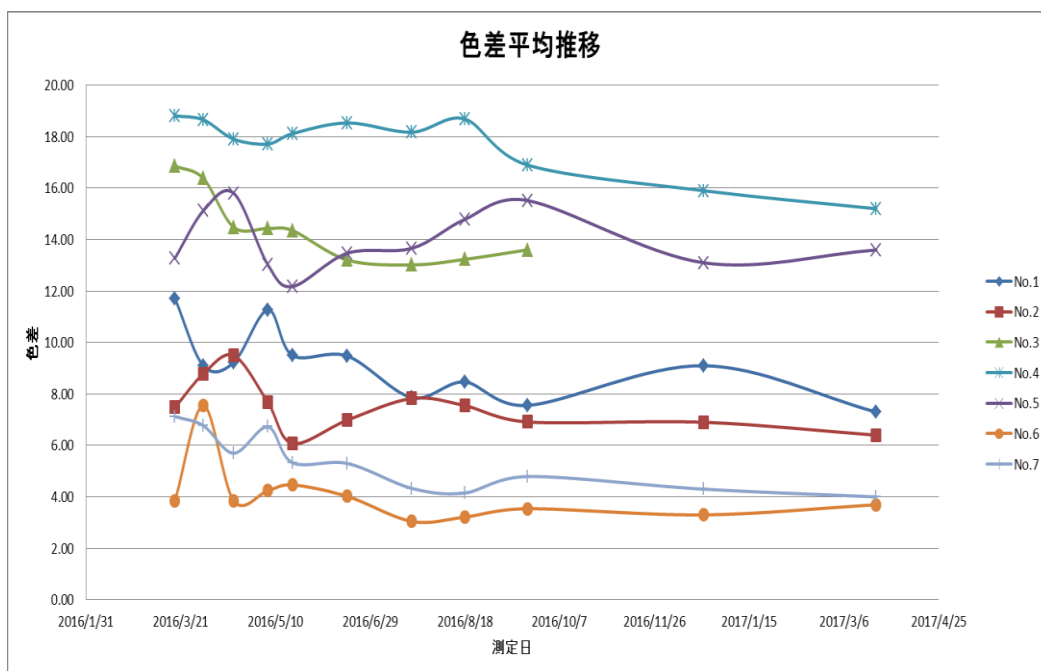
図 4-8 全測定点における色差平均の推移

色差の平均値は、観測開始から1年後にかけて徐々に減少しており、標準偏差も減少していることから、竣工後に比べ、建物全体の表し部分のCLTの色の調和が取れてきたことが分かる。
