# 木材の耐用年数に関する研究

## －無処理木材の野外耐久性についてⅡ－

金田利之

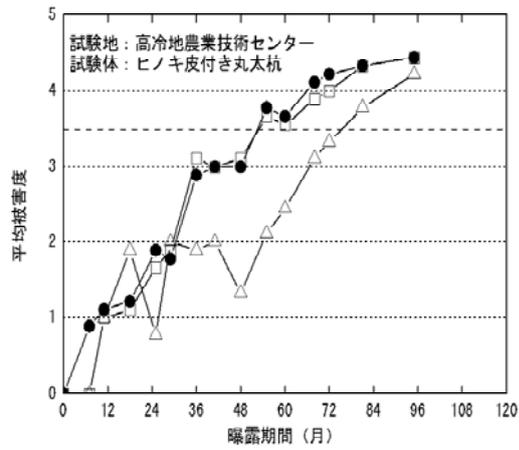
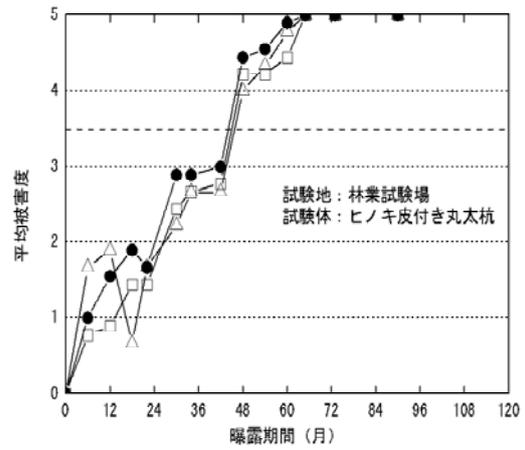
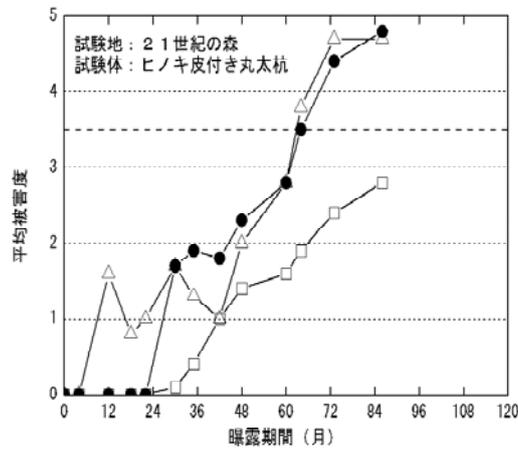
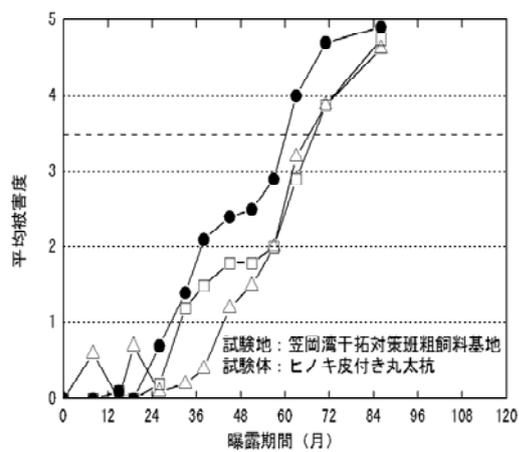
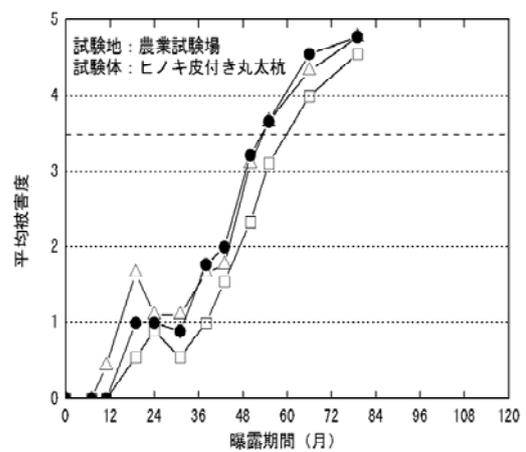
第1図 ヒノキ皮付き丸太杭の被害経過

各野外試験地におけるヒノキ皮付き丸太杭の被害経過を第1図に、各野外試験地におけるヒノキ皮付き丸太杭地際部の被害度の推移を第2図に示した。被害経過は試験地により違いが見られるが、概ね地際部が最も早く進行していた。また、各試験地とも頂部の被害が比較的早く進行していた。林業試験場や農業試験場では、雑草の成長が旺盛であり、調査時に草刈りを行わないと試験体を取り出せない状態にある。杭試験体は、草で覆われると湿度の高い状態が続きやすく、地上部の劣化が早くなるという報告<sup>3)</sup>があることから、このような結果になったと考えられる。しかし、21世紀の森や笠岡湾干拓対策班粗飼料基地では杭試験体が雑草に覆われることはない。これらの試験地でも頂部の被害が比較的早く進行していた。これは、試験体に樹皮が付いているため地上部の乾燥が抑えられ、ある程度水分が保持された状態となり腐朽菌が活動しやすい環境にあったためではないかと考えられるが、この点については更に調査が必要である。

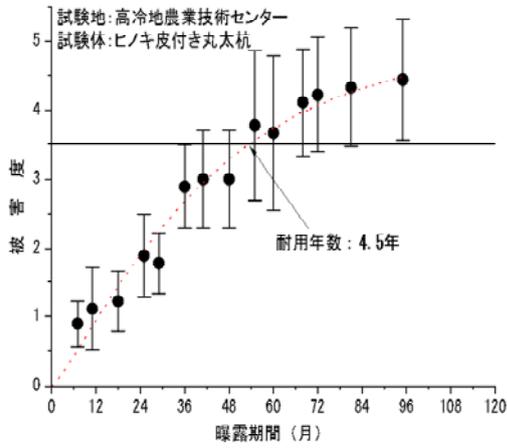
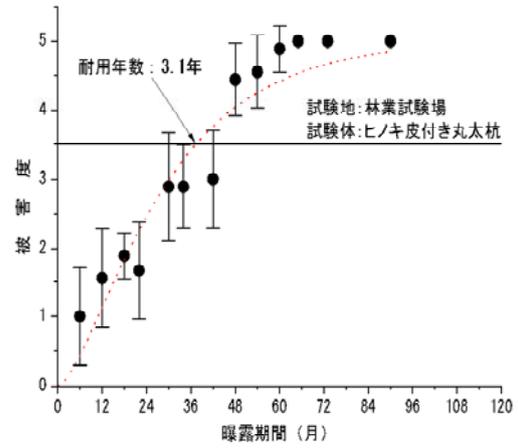
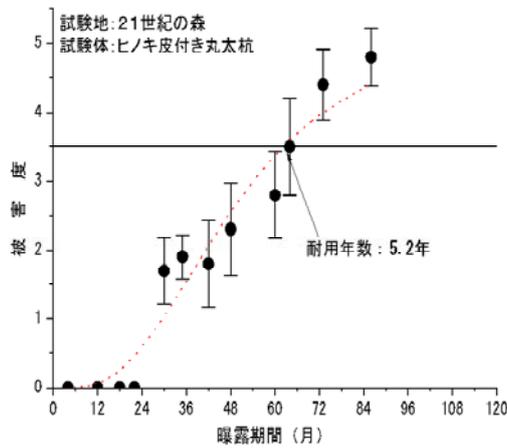
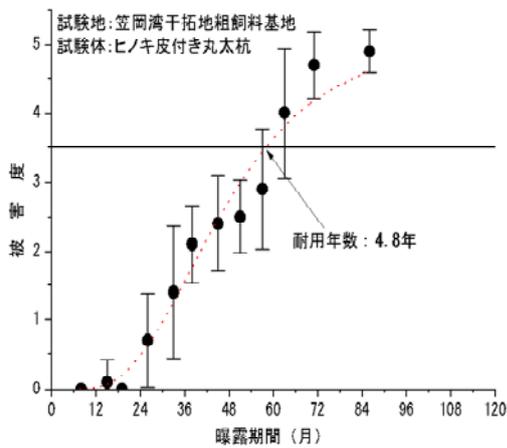
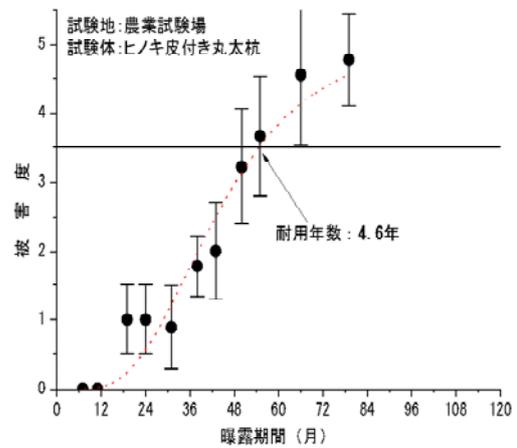
第2図 ヒノキ皮付き丸太杭地際部における被害度の推移

野外耐用年数は、3. 1～5. 2年の範囲にあり、試験地により違いが見られた。これは、各試験地における気象及び土壌条件等の違いにより、杭の被害速度が異なったためと考えられる。

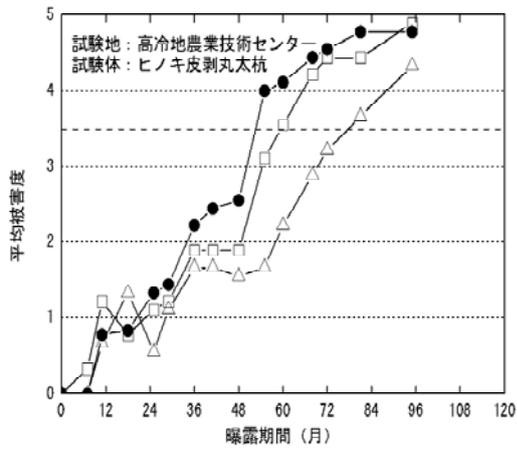
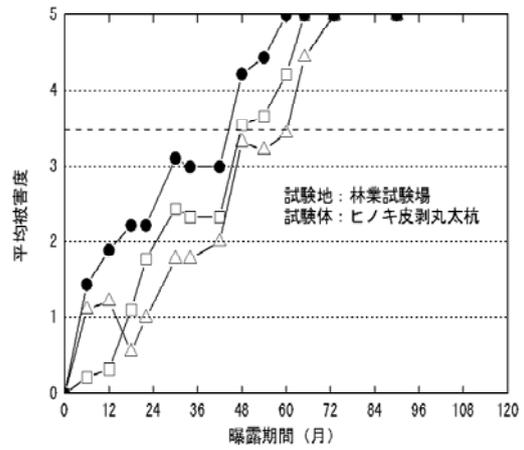
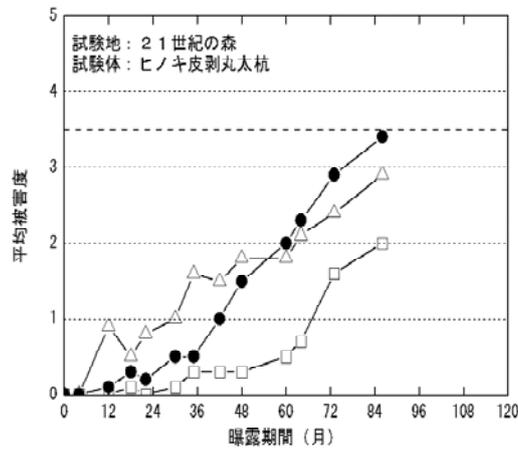
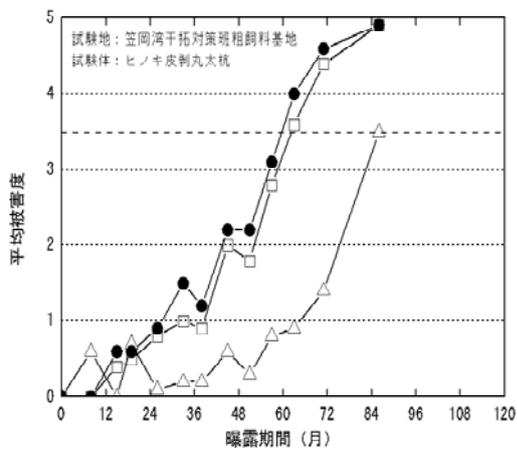
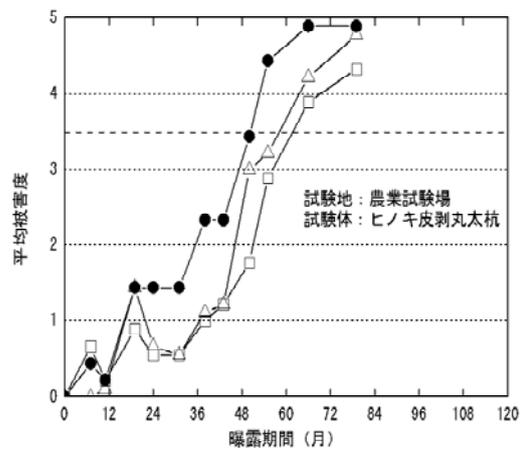
第3図 ヒノキ皮剥丸太杭の被害経過

ヒノキ皮剥丸太杭の被害経過を第3図に、地際部における被害度の推移を第4図に示した。被害経過は皮付き丸太杭と同様、概ね地際部が最も早く進行していた。また、皮付き丸太杭と比較して

頂部の被害の進行が緩やかであった。これは試験体に樹皮が付いていないため地上部が乾燥し、腐朽菌が活動しにくい環境になったためと考えられるが、この点についても更に調査が必要である。

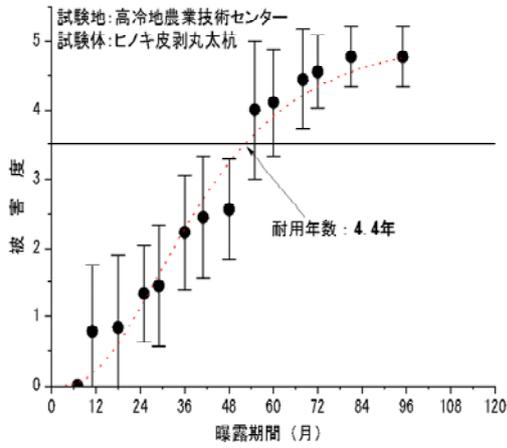
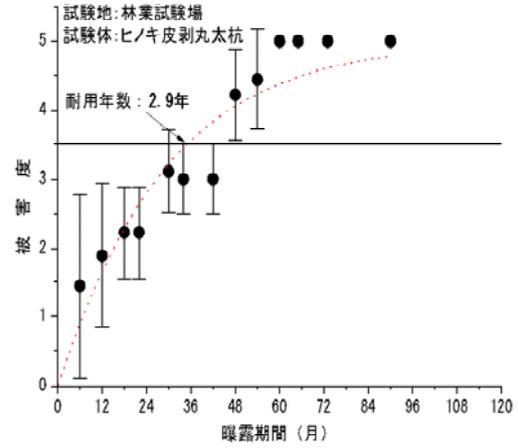
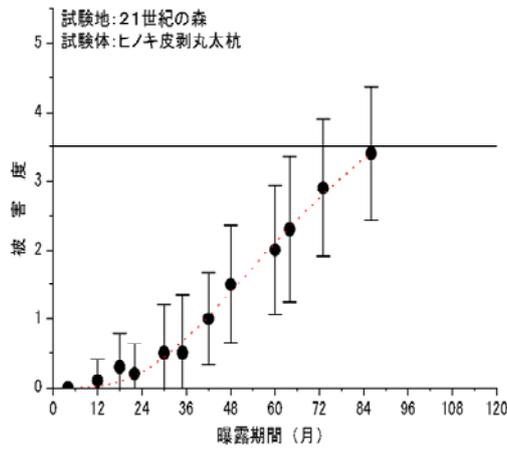
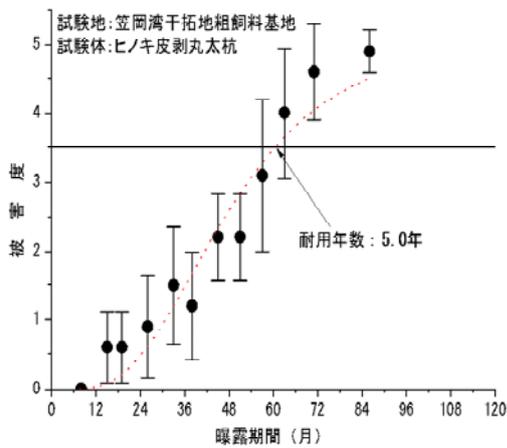
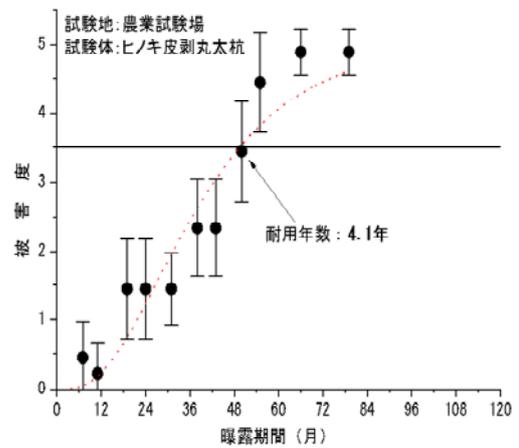
第4図 ヒノキ皮剥丸太杭地際部における被害度の推移

野外耐用年数は、まだ未定の試験地もあるが、2.9～7.0年以上の範囲にあり、試験地により違いが見られた。これは、各試験地における気象及び土壌条件等の違いにより、杭の被害速度が異なったためと考えられる。また、野外耐用年数について皮付き丸太杭と比較してみると、概ね同程度か若干長くなっていた。

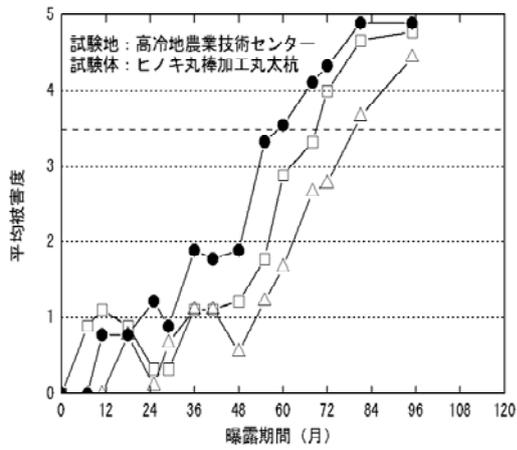
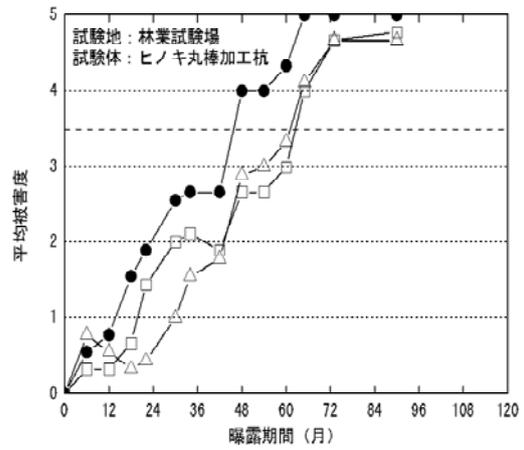
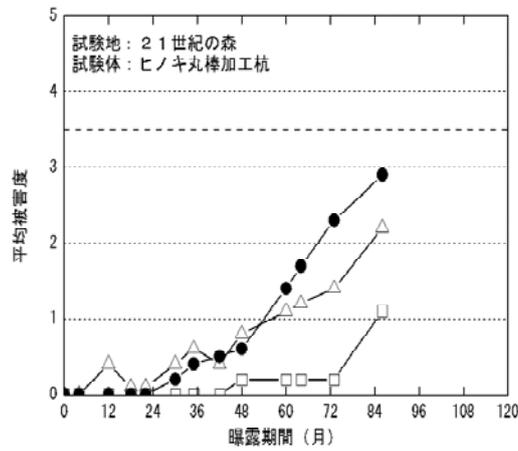
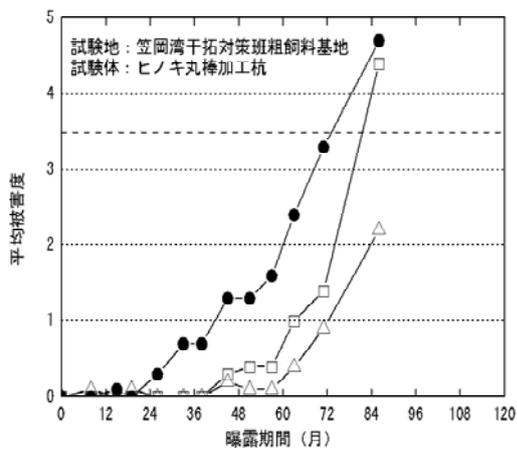
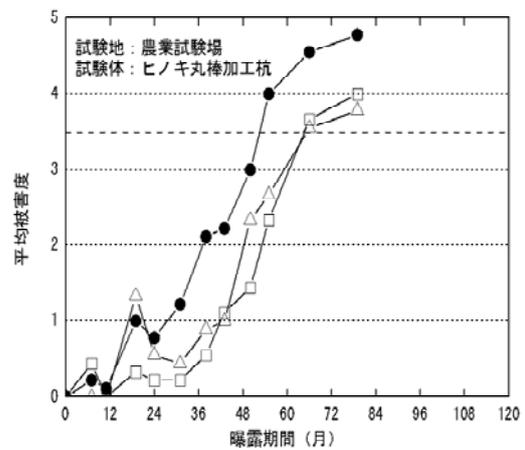
第5図 ヒノキ丸棒加工杭の被害経過

第5図にヒノキ丸棒加工杭の被害経過を、第6図に地際部における被害度の推移を示した。被害経過は、皮付き丸太杭や皮剥丸太杭と同様、概ね地際部が最も早く進行していた。

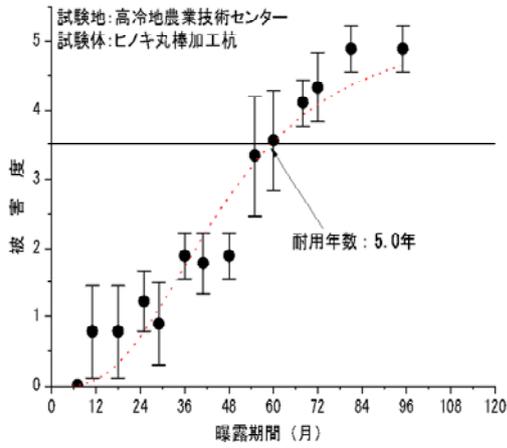
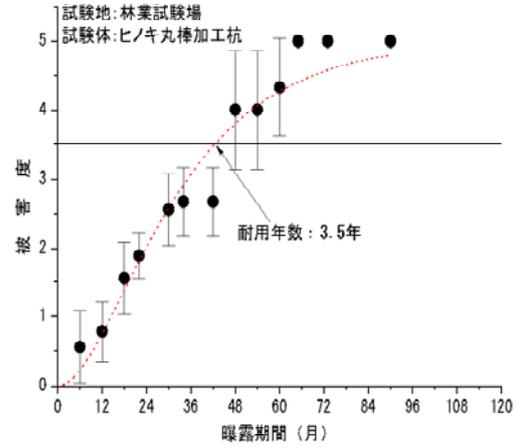
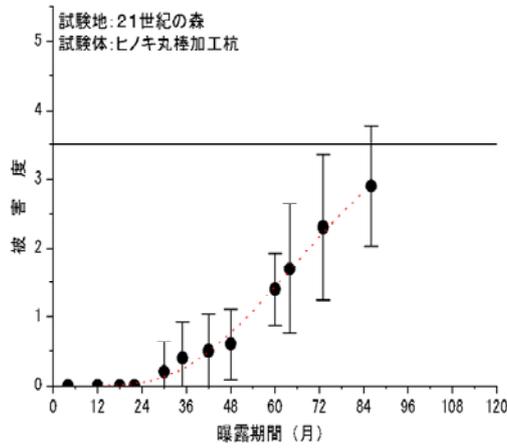
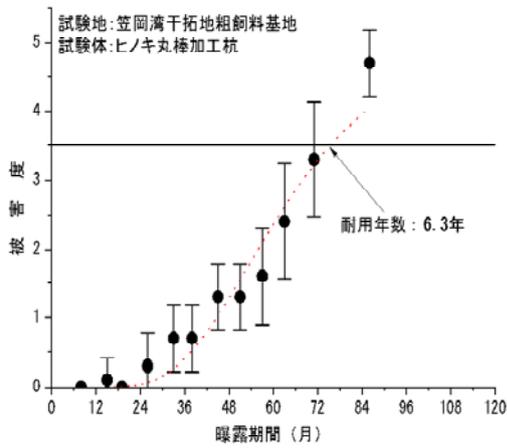
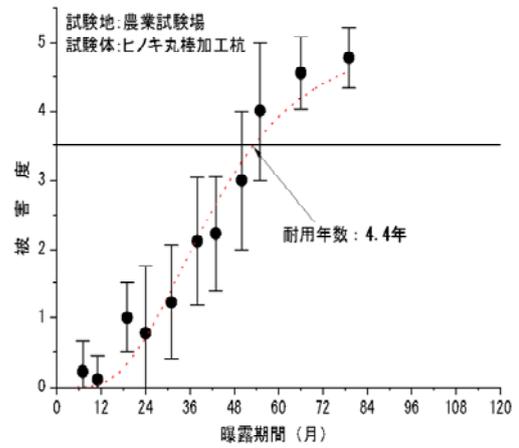
第6図 ヒノキ丸棒加工杭地際部における被害度の推移

野外耐用年数は、未定の試験地もあるが、3.5～7.0年以上の範囲にあり、試験地により違いが見られた。これも皮付き丸太杭や皮剥丸太杭と同様、各試験地における気象及び土壌条件等の違いにより、杭の被害速度が異なったためと考えられる。また、野外耐用年数について皮付き丸太杭と皮剥丸太杭と比較してみると、すべての試験地で丸棒加工杭の方が長くなっていた。

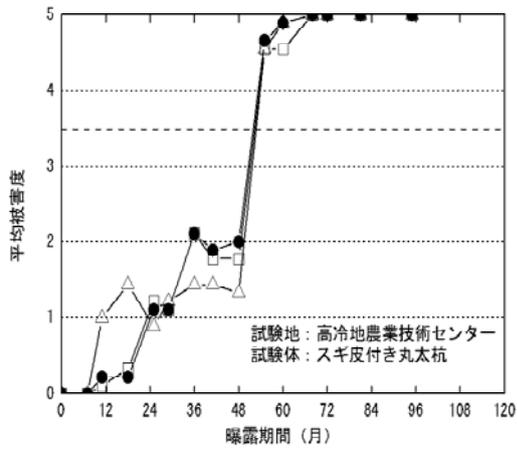
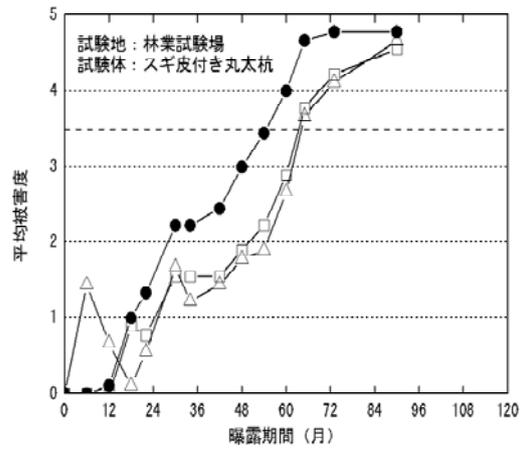
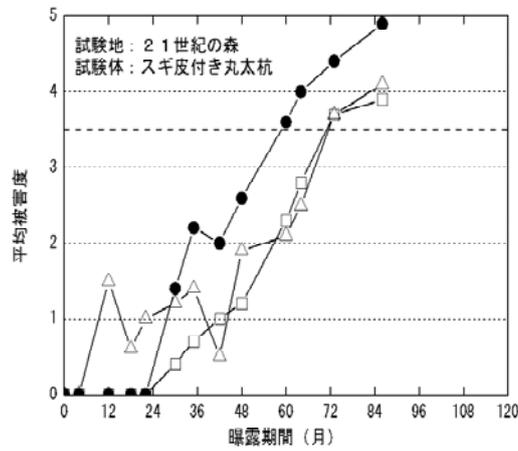
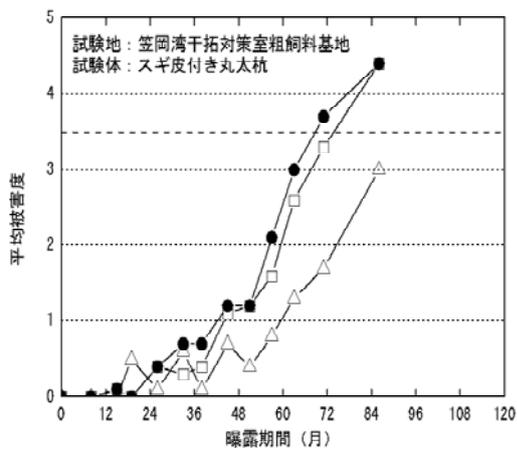
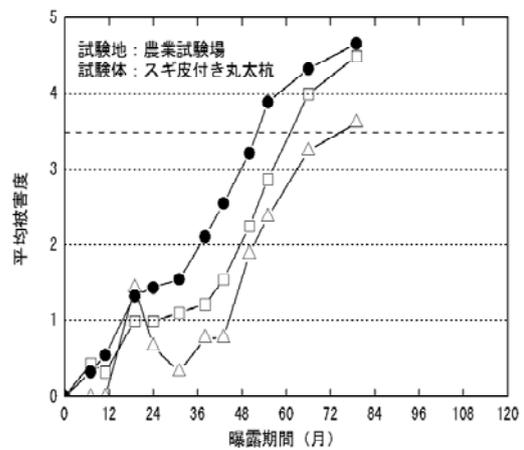
第7図 スギ皮付き丸太杭の被害経過

スギ皮付き丸太杭の被害経過を第7図に、地際部における被害度の推移を第8図に示した。被害経過は、試験地により違いは見られるが概ね地際部が最も早く進行しており、次に地中部、頂部の順番であった。しかし高冷地農業技術センターでは、頂部、地際部及び地中部の3部位の被害が急激に進行していた。この試験地にはヤマトシロアリが生息しており、ヤマトシロアリによる食害が短期間で進み、3部位の被害が急激に進行したためである。

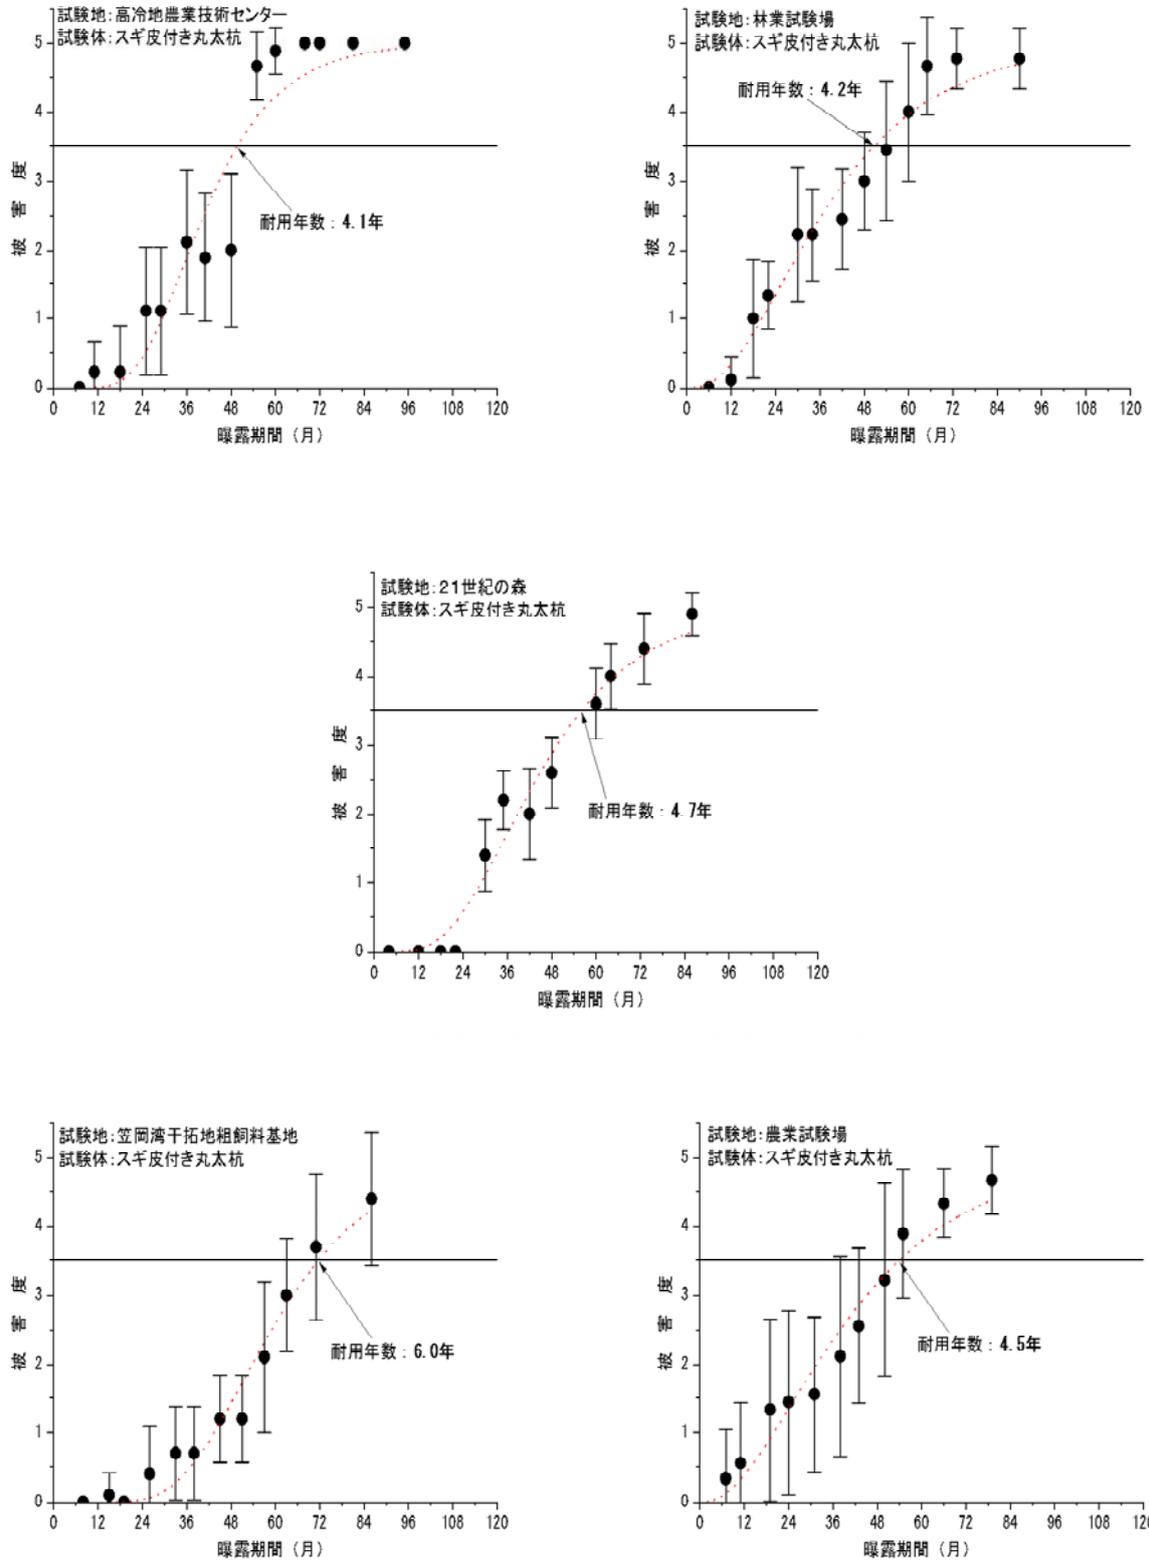
第8図 スギ皮付き丸太杭地際部における被害度の推移

野外耐用年数は、4.1～6.0年の範囲にあり、試験地により違いが見られた。これは、ヒノキの場合と同様、各試験地における気象及び土壌条件等の違いにより、杭の被害速度が異なったためと考えられる。

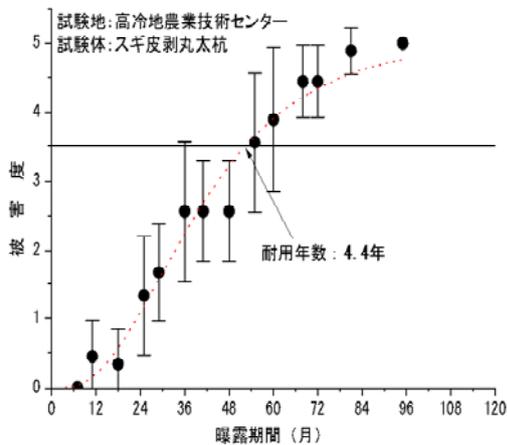
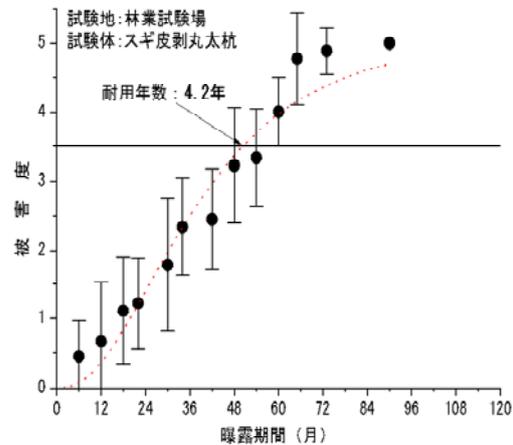
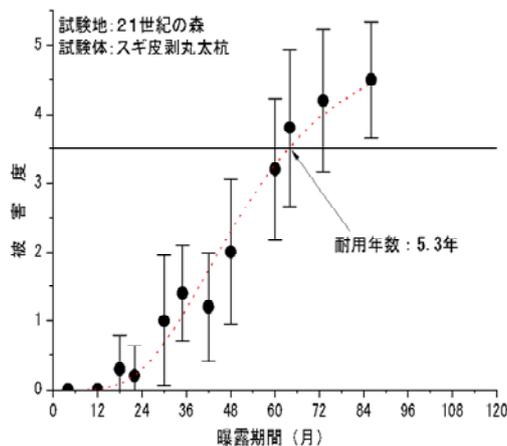
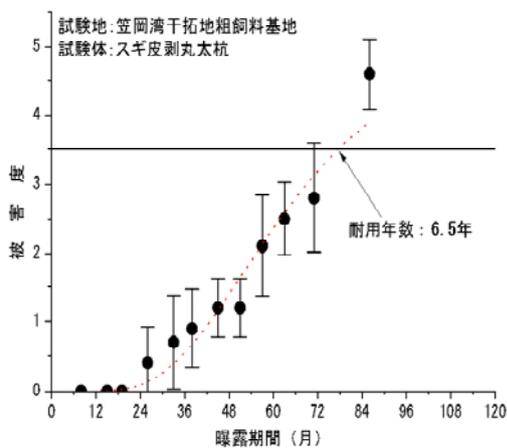
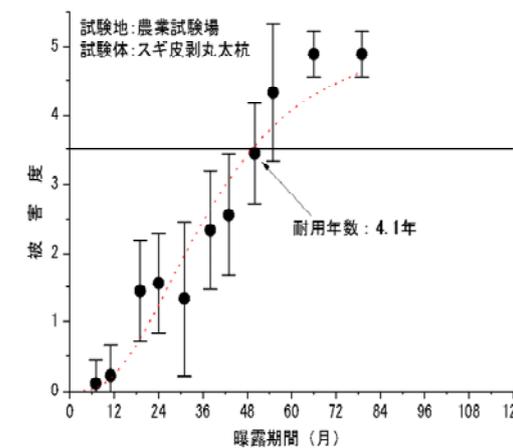
第10図 スギ皮剥丸太杭地際部における被害度の推移

野外耐用年数は、4.1～6.5年の範囲にあり、試験地により違いが見られた。これも各試験地における気象及び土壌条件等の違いにより、杭の被害速度が異なったためと考えられる。また、

野外耐用年数について皮付き丸太杭と比較してみると、概ね同程度であった。

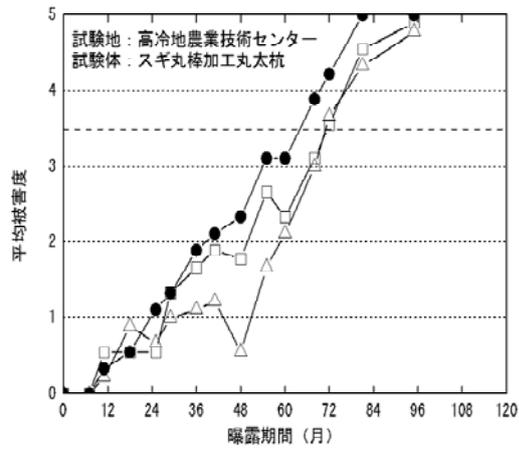
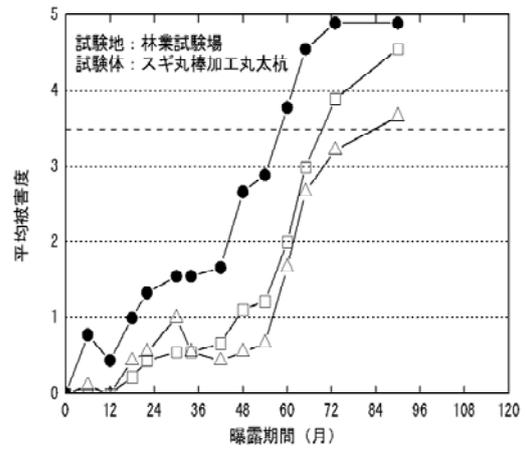
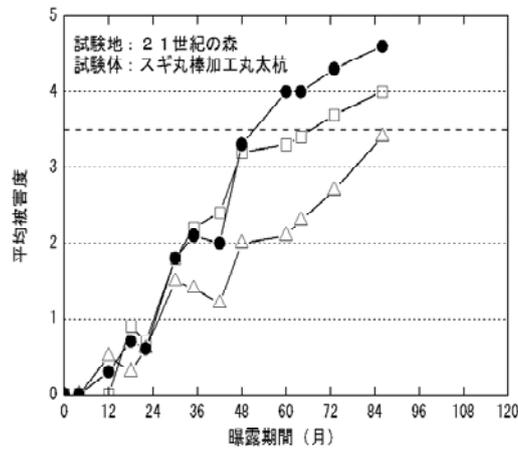
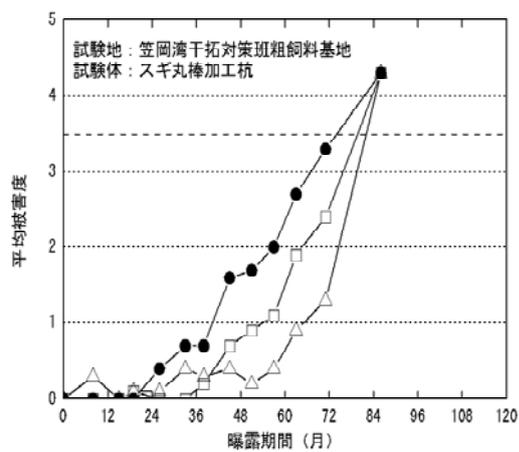
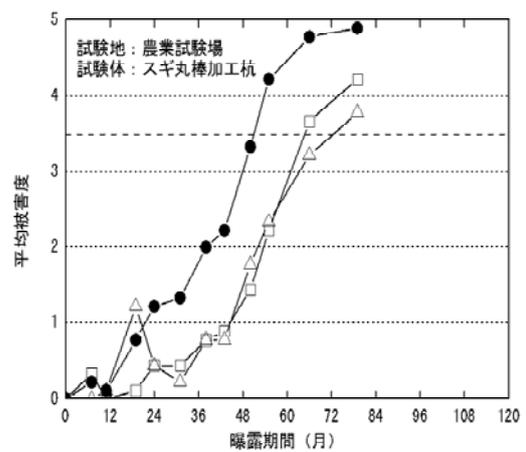
第11図 スギ丸棒加工杭の被害経過

スギ丸棒加工杭の被害経過を第11図に、地際部における被害度の推移を第12図に示した。被害経過は、概ね地際部が最も早く進行しており、次に地中部、頂部の順番であった。しかし21世紀の森では、地中部の被害の進行が地際部と同程度であった。これも地中部で軟腐朽菌が発生したため、地中部の被害が進行したものと考えられる。

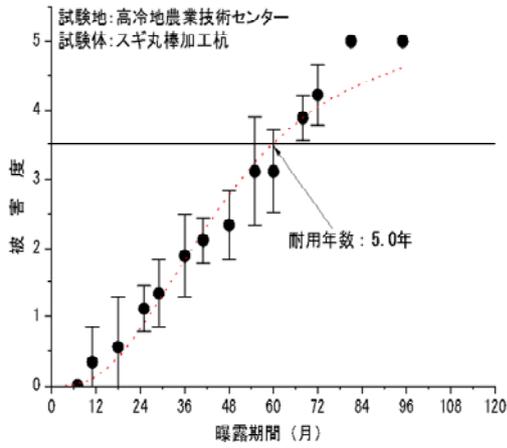
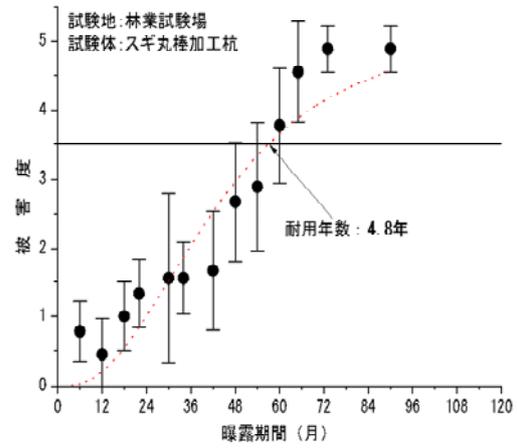
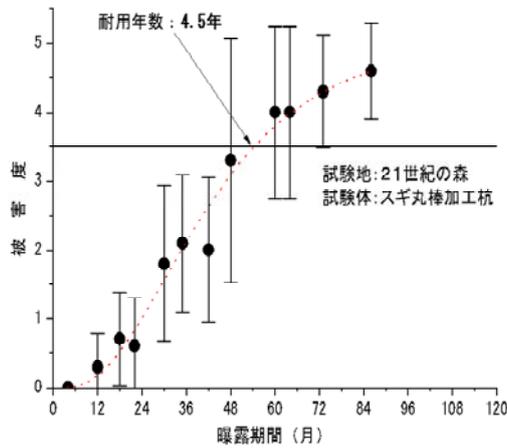
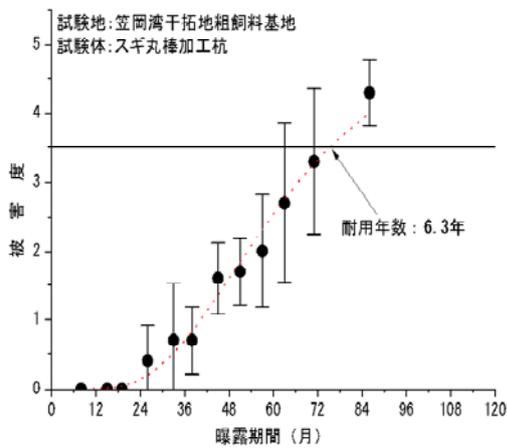
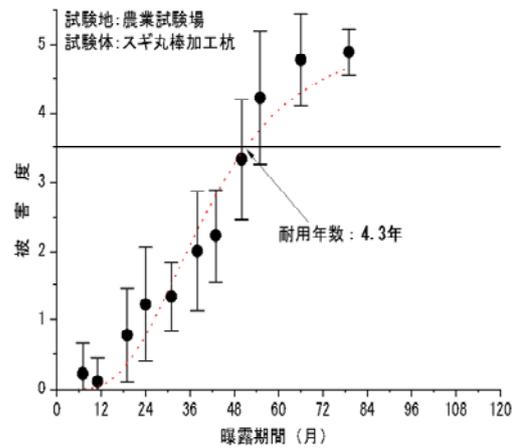
第 1 2 図 スギ丸棒加工杭地際部における被害度の推移

野外耐用年数は、4.3～6.3年の範囲にあり、試験地により違いが見られた。これも各試験地における気象及び土壌条件等の違いにより、杭の被害速度が異なったためと考えられる。また、野外耐用年数について皮付き丸太杭と皮剥丸太杭と比較してみると、概ね同程度であった。

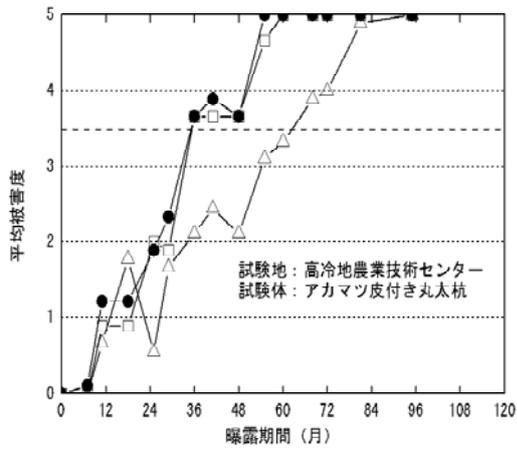
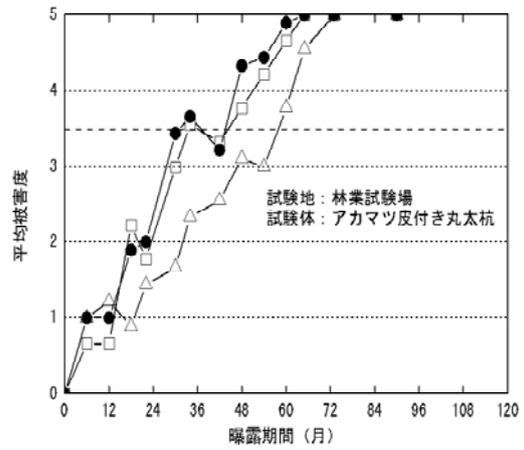
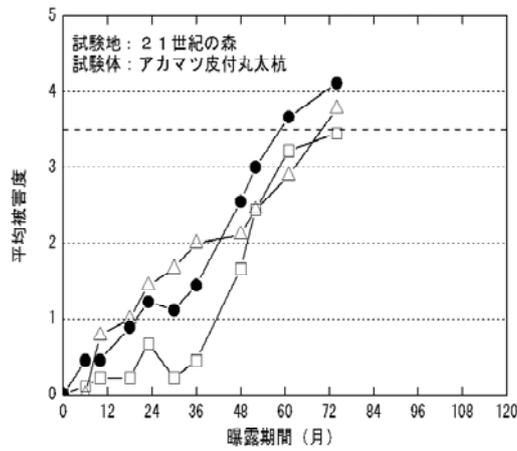
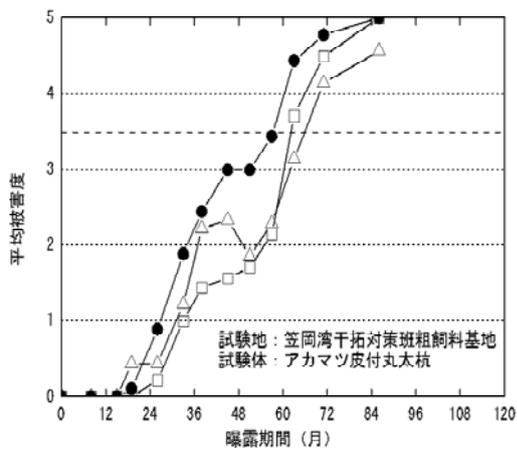
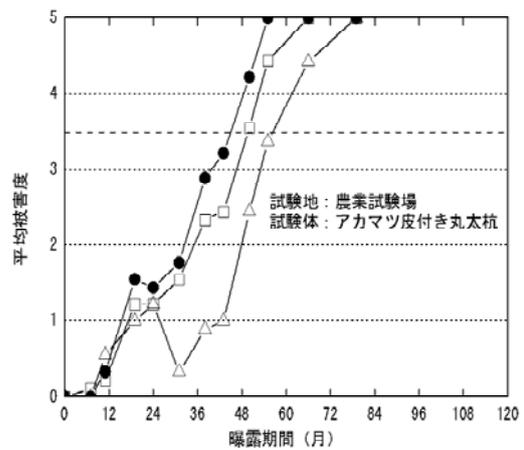
第13図 アカマツ皮付き丸太杭の被害経過

アカマツ皮付き丸太杭の被害経過を第13図に、地際部における被害度の推移を第14図に示した。被害経過は、概ね地際部が最も早く進行しており、次に地中部、頂部の順番であった。
