## 木材の耐用年数に関する研究

- 皮付き丸太、皮剥丸太および丸棒加工材の耐久性 -

三枝道生

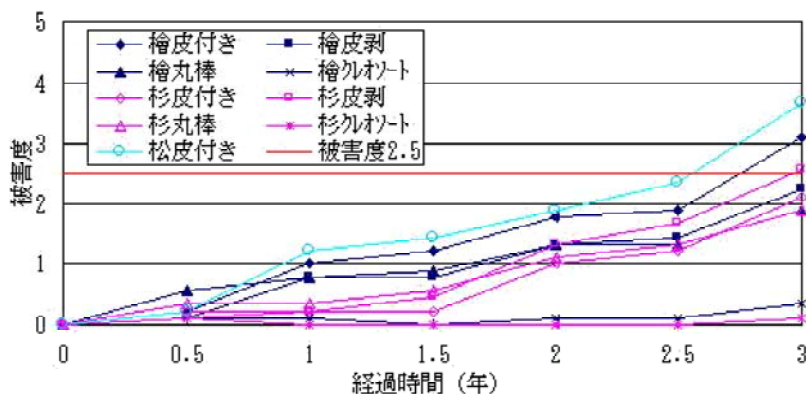
第3図 山地における被害度経年変化

山地における調査では、設置後から被害が進行していき、3年経過した段階で、ヒノキ皮付き丸太、スギ皮剥丸太、およびアカマツ皮付き丸太が耐用年数の目安である平均被害度2.5を超えた。その他の試験材についても被害度が進行しているが、ヒノキ、スギとも丸棒材が他の試験材と比較して若干被害の進行が遅い。クレオソート油処理したものについてはほとんどのものが健全であった。

本試験地における主な被害は、ヤマトシロアリによるものであった。クレオソート油処理材の被害もシロアリによるものであったが、ごく表面のみを齧っているだけで材内部への侵入は見られなかった。

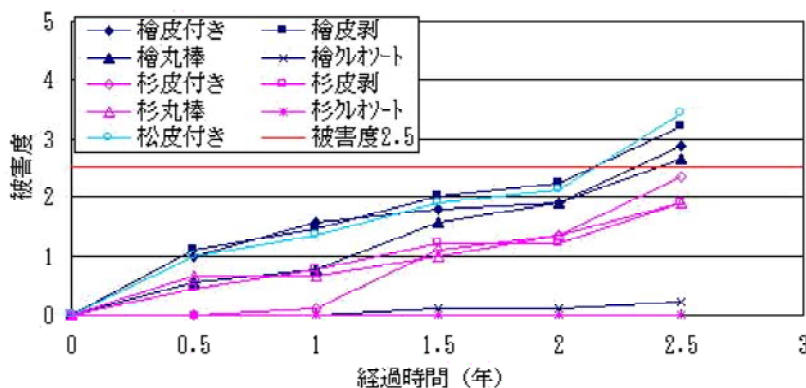
第4図 盆地における被害度経年変化

盆地における調査においても徐々に被害が進行していき、ヒノキ皮付き丸太および皮剥丸太と皮付き丸太が被害度2.5を超えた。スギについても個々の試験材では被害度3を超えるものも見られたが、平均被害度では2.5を超えた試験材はなかった。本試験地においても丸棒材が他の試験材に対して若干ではあるが被害の進行が遅い。クレオソート油処理材についてはほとんど被害は見られなかった。

本試験地における主な被害は腐朽で、シロアリは確認できていない。腐朽形態については、白色腐朽、褐色腐朽の双方が見られる。

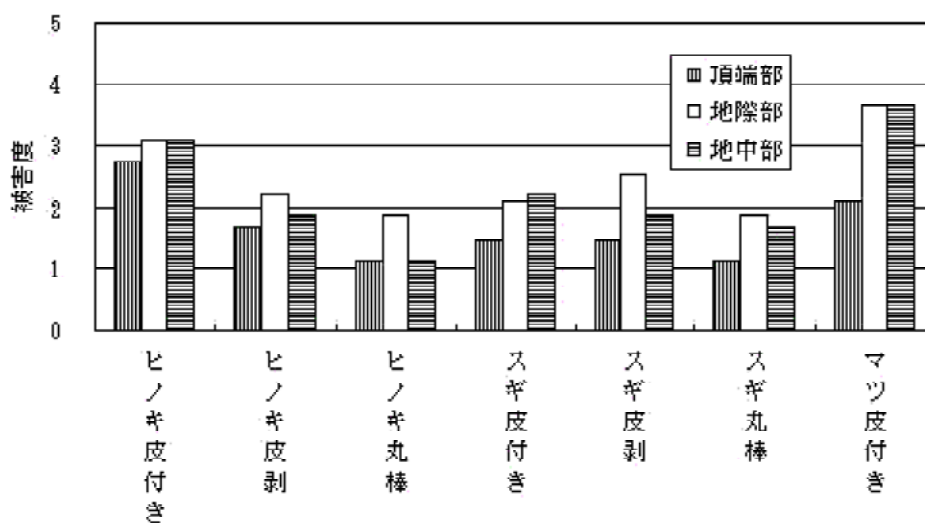
第5図 3年経過時の各部位における被害状況 (山地)

山地のスギ・皮付き丸太をのぞいて地際部がもっとも腐朽が進んでいた。シロアリによる被害のあった山地では試験材によって差はあるが、地際部と地中部の被害が同等であるものが多くあった。

樹皮の有無による被害度の違いは、地上部で見られ、樹皮による被覆の多い皮付き丸太が被害が大きかった。樹皮の有無による違いが顕著に現れているのは、腐朽菌による被害を受けている盆地の皮剥丸太で、同一試験材内の樹皮に覆われた部分では被害を受けており、樹皮の無い部分は、被害の進行が遅い。

平均被害度2.5を大幅に超えている山地のヒノキおよびアカマツの皮付き丸太は3年で、盆地のヒノキの皮付き丸太、皮剥丸太およびマツの皮付き丸太は2.5年で耐用年数を超えられる。
