木材の防腐等処理技術及び製品評価に関する研究 －屋外で使用されている木製施設の劣化状況の調査－

岡田和久

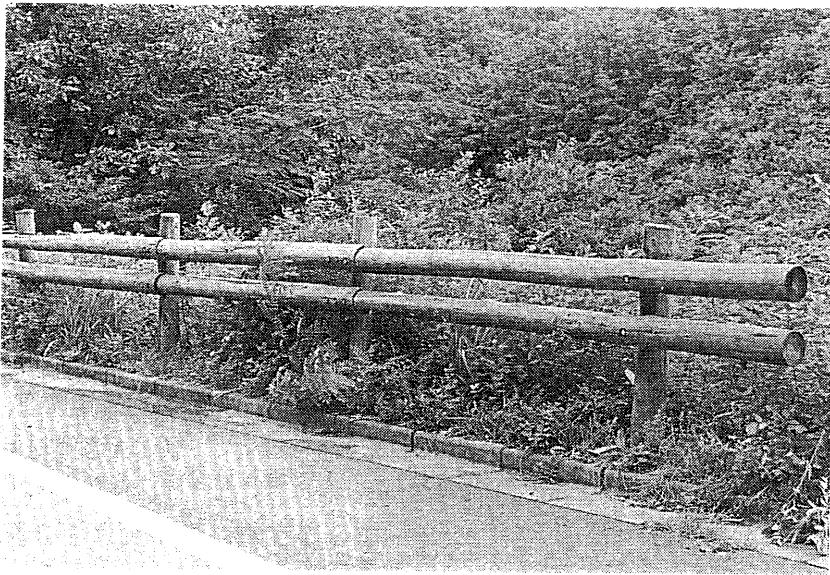
写真1 林道に設置されているガイドレール

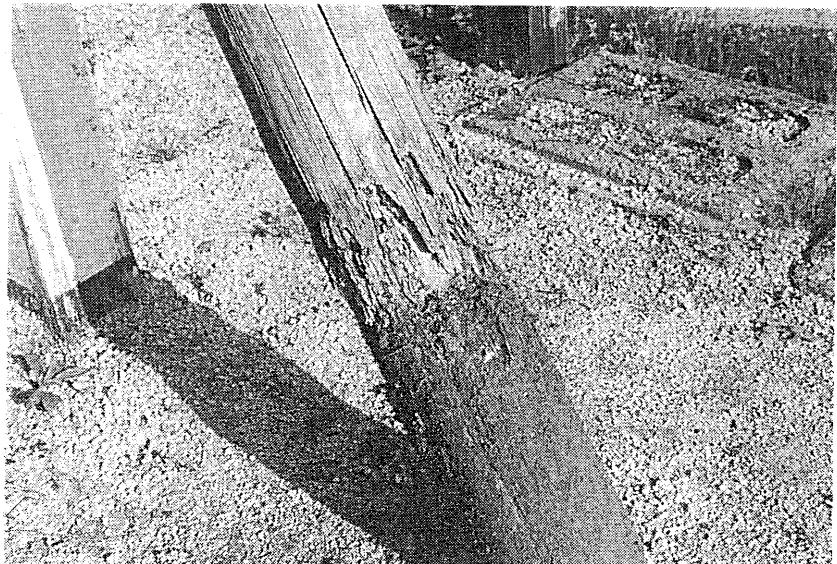
未処理材では、支柱の地際部で全面にはげしい虫害及び腐朽が観察された（写真2）。支柱の頂端部（木口面）には木口割れから波及したと思われる激しい腐朽が認められた（写真3）。

写真2 支柱の地際部
(未処理材)

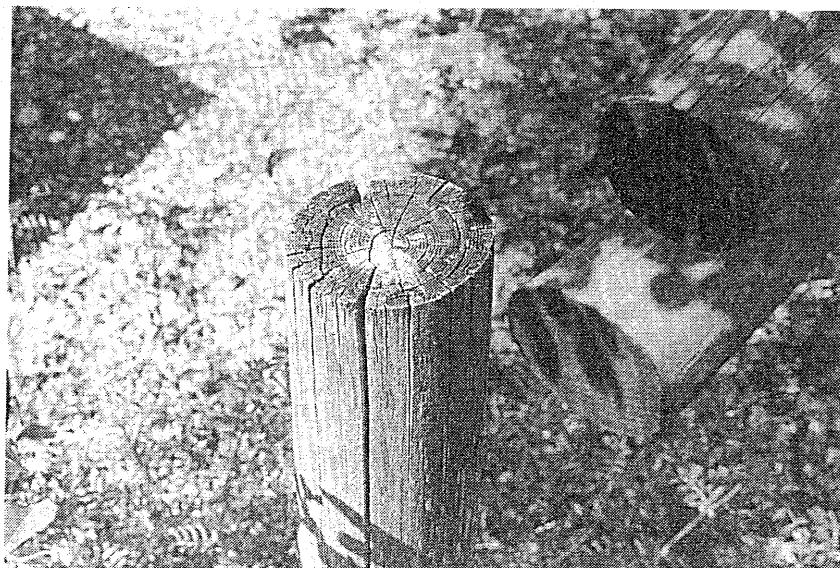
写真3 支柱の頂端部
(未処理材)

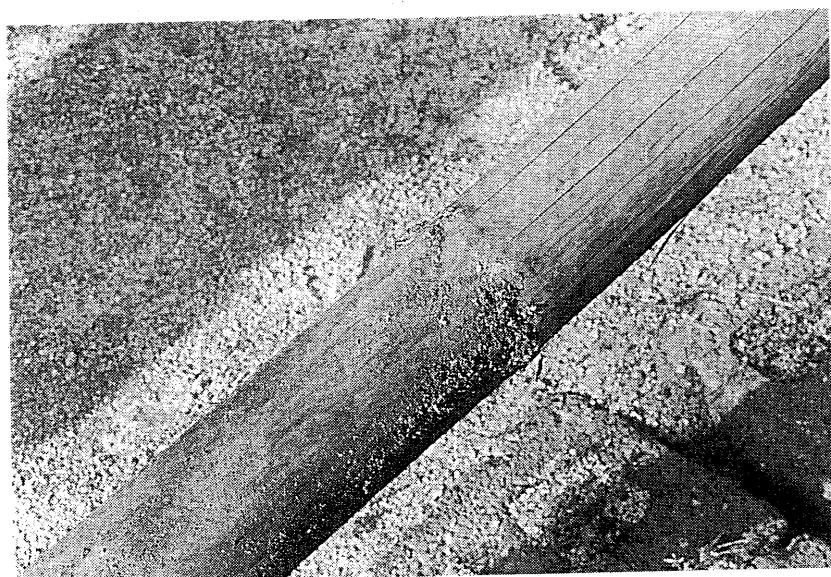
処理材は未処理材に比べて防腐効果は認められるが、施設の部位により腐朽の被害度に差がでていた。支柱は、地際部でも頂端部でも腐朽がみられず、被害度0と判定された（写真4, 5）。これに対して、横木は、地面に接地していないにも関わらず、上側に典型的な褐色腐朽菌による被害があり（写真6），被害度2と判定される。

写真4 支柱の地際部
(CCA処理材)

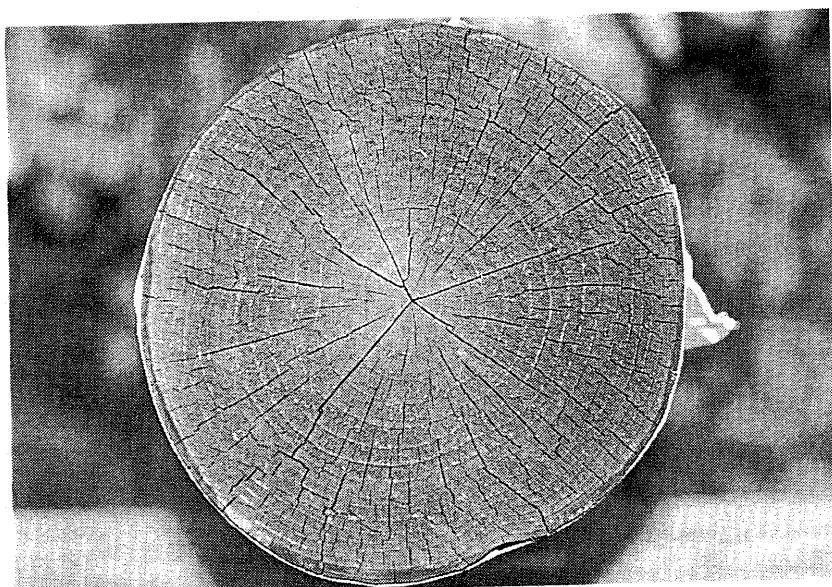
写真5 支柱の頂端部
(CCA処理材)

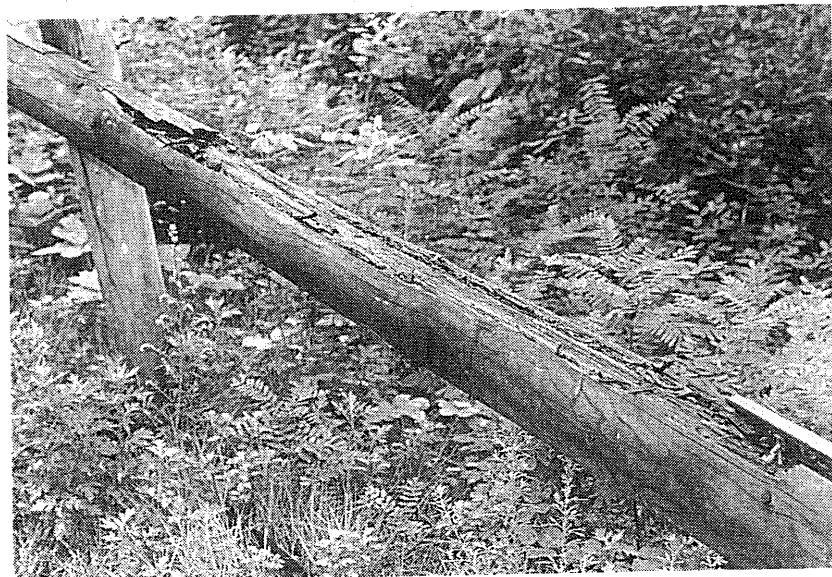
腐朽の原因としては、防腐薬剤が木材の表層部にしか入っていなかったことが考えられる。つまり、横木の場合、陽のあたる側の表面割れの深さが、薬剤の浸透深さよりも大きく、この割れの中に水分が停滞し、薬剤の浸透していない未処理部分が腐朽したものと考えられる。

写真6 褐色腐朽菌による
被害
