花き栽培用土壌隔離式苗床の木材耐久性

岡田和久・金田利之

(笠岡園芸センター)石井靖子

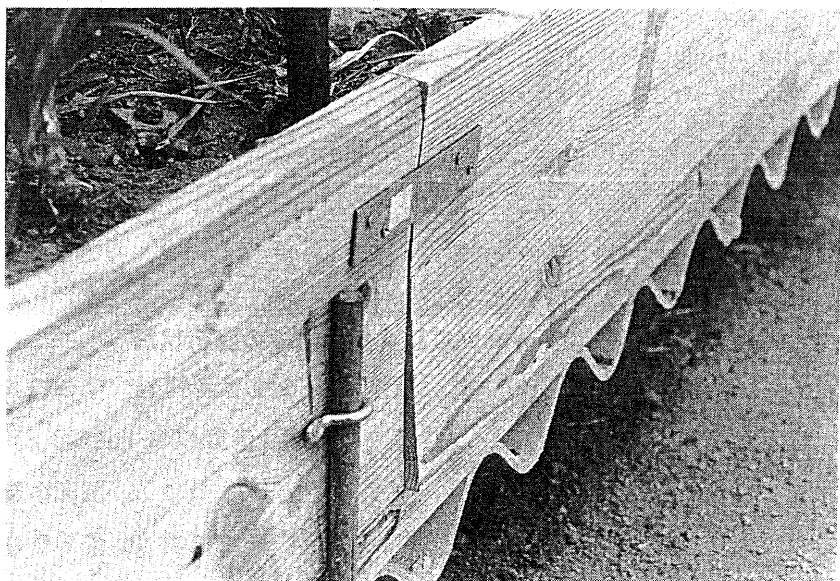
側面板について、外側の被害度は設置後1年の経過ではあるが無処理材及び処理材とも健全であった。内側については菌糸が確認されたが、腐朽には至っていなかった。しかし、写真2に示すとおり、土入れ後の蒸気消毒や、その後の散水によって側面のマツ集成材に変形が生じていた。これは、木材の土壌接地面と外側の含水率の差によるものと考えられる。変形は中央部のカップを測定した結果、無処理マツ集成材で長さ200mmに対して最大10.5mm、最小3.5mm、平均6.2mmであった。CCA処理マツ集成材は最大8.8mm、最小2.8mm、平均5.2mm、CCA処理構造用合板では、寸法変化はほとんどなく寸法安定性が良いことを示していた。

写真2 隔離床の側面板の変形

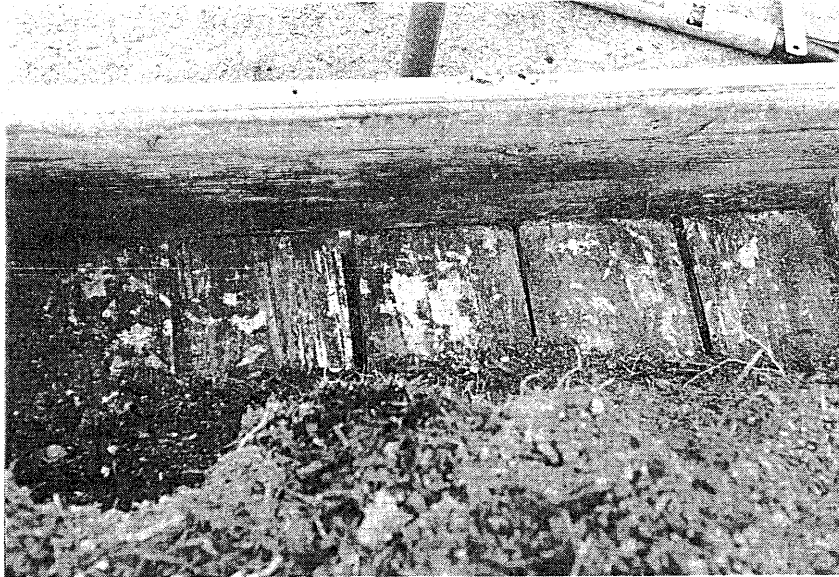
底板については、無処理の木口の辺材部には青変菌が目立ち、水分の停滞が想像された。また、収穫後の土を取り払い腐朽被害度を調査した。無処理材を使った隔離床は、底板が湿った状態にあ

り、写真3に示すとおり菌糸が蔓延し、部分的に被害度2に相当する腐朽が見られた。腐朽の深さは激しいところで1.5cmあった。このことは、①隔離床による床下からの酸素補給、②栽培に使われているたい肥の混ざった土壌からの水分・栄養分、などにより腐朽菌の成長が促進されたと考えられた。CCA処理された隔離床の底板は写真4に示すとおり菌糸が見られず健全であり、薬剤の効果が確認された。

写真3 アカマツ無処理底板の腐朽状況

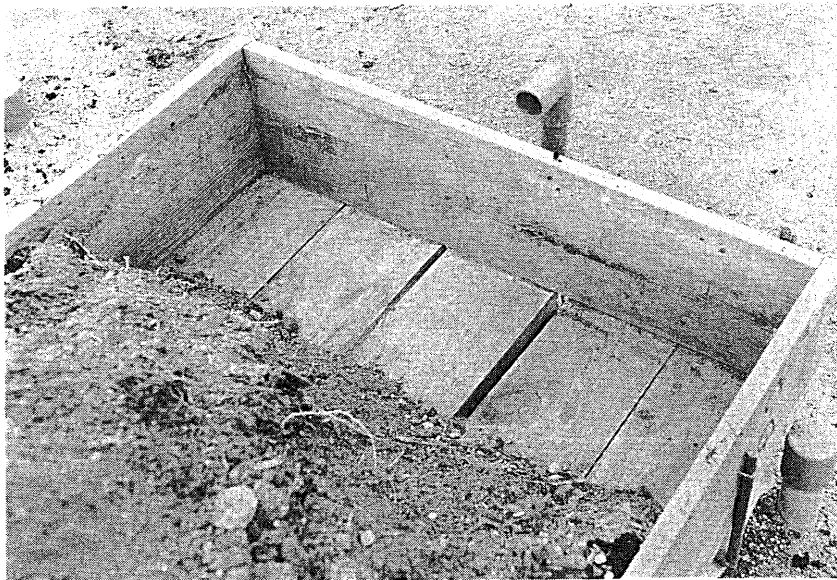
写真4 アカマツCCA処理底板の腐朽状況
