# 素材および処理木材の耐久性の評価 - 耐久性試験4年目の報告 -

中神照太・岡田和久

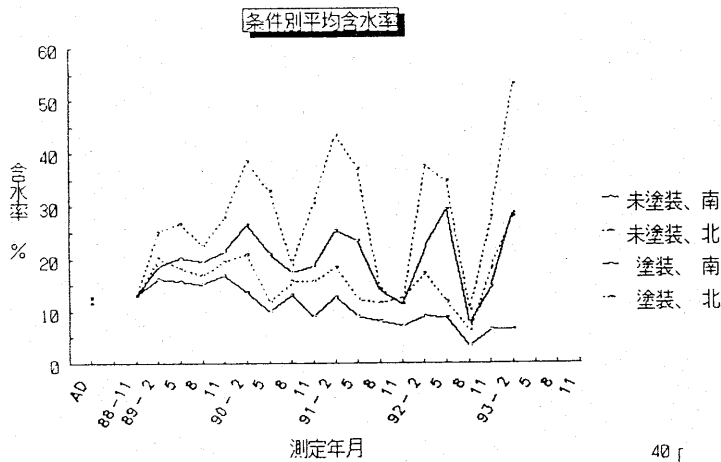
第1図 合板の含水率変化

第1図に示すように、どの曝露条件の試料も曝露直後に著しく増加した。しかしその後、夏期に低く冬期に高い季節変動を繰り返し、全体としてはほぼ20%前後の値を上下している。

塗装試料は未塗装試料より、北面暴露は南面暴露より含水率が高くなる傾向を示す。中でも、北面の塗装試料は年間を通じて異常に高い含水率となっている。

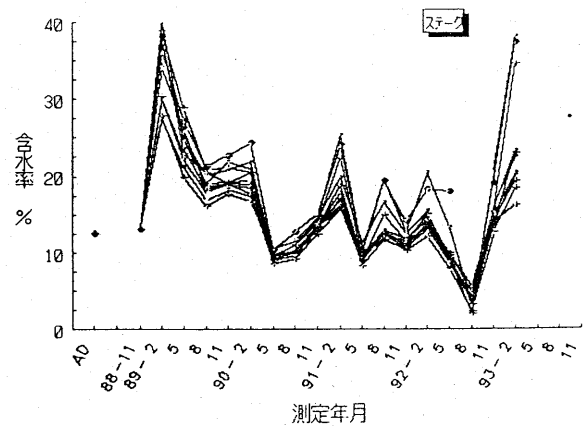
第2図 スグステークの含水率変化

暴露3ヶ月頃に曝露開始直前の3倍程度まで増加したが、その後は15~25%程度で推移している。季節的な変動は合板の場合と同じであるが、その変化の程度は小さい。(第2図)

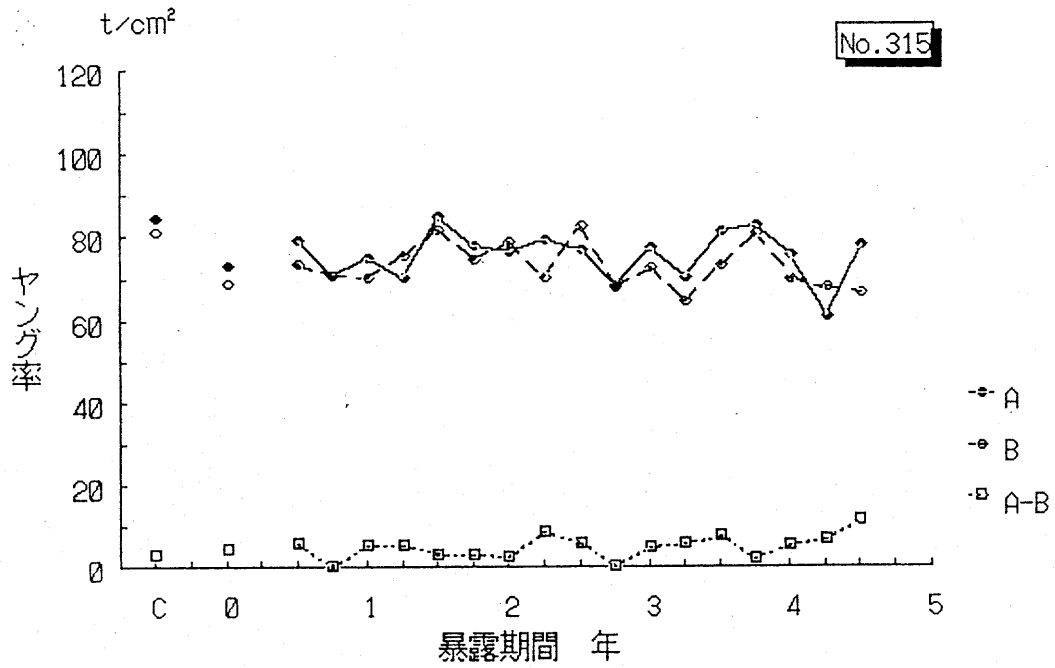
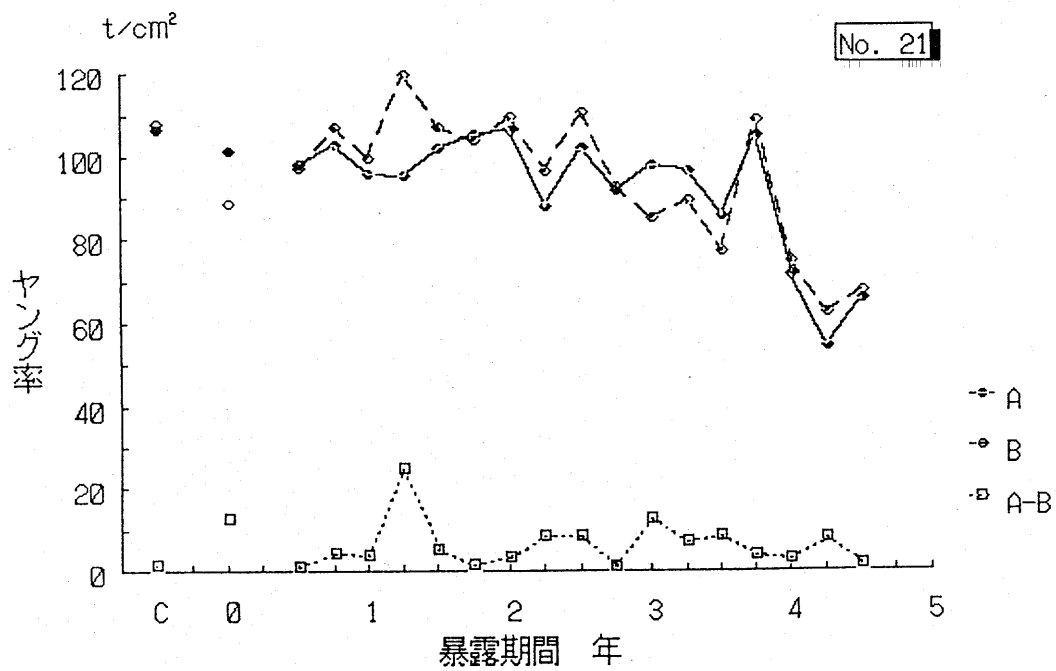
第3図 スギ試験体の静的曲げヤング係数の変化の一例

測定値にバラツキがあり断言できないが、曲げ強度は4年間の屋外曝露で顕著な変化、特に強度低下を生じなかったと考えられる。しかし、詳細にみると、年とともに徐々に低下する傾向が窺われる結果となっている。3年目に入ると、強度が低下しはじめたと感じられる試料も現れた。これは前に腐朽現象を生じたと述べた試料に相当し、4年目の現在では、第3図に示すように、明かに強度低下を起こしている。
