台風19号による被害木について（1） －被害の発生状況の調査－

見尾貞治・中神照太

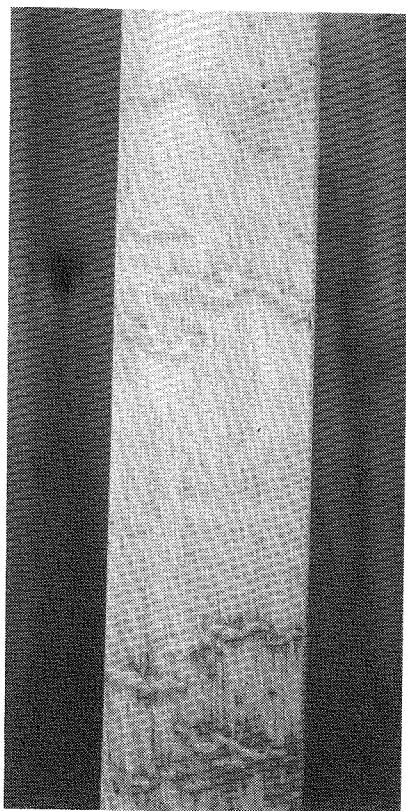
モメが肉眼で確認できないような材内部だけに発生していた試験木は1本もなかった。換言すれば、外観にモメが見当たらないものには、肉眼で観察できる程度の大きさのモメは発生していないことを意味する。したがって、剥皮した材の表面を仔細に観察すれば、モメの存在は容易に肉眼でも検出できる。ひどい場合には、内樹皮（甘皮）にも発生しており、外樹皮（粗皮）を除いただけでも判別できる。

第1図 樹木表面のモメの状態

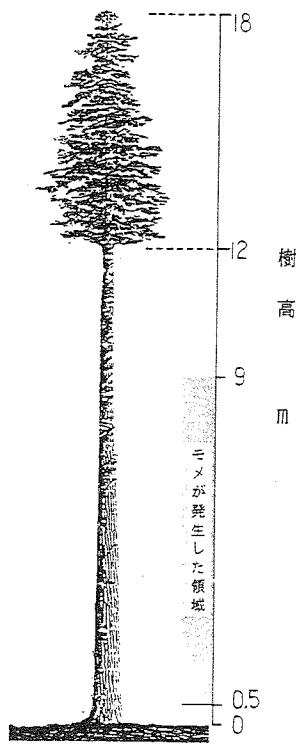
地上高 1m前後から枝下高付近までの範囲でモメの発生が観察された。これは、用材として有用な部位（1番玉から3番玉）全てにモメが発生していたことを意味する。

明確ではないが、モメが集中して発生する部位があるように思われる。ただし、その部位の地際からの高さは一定していなかった。

第2図 高さ方向の発生部位

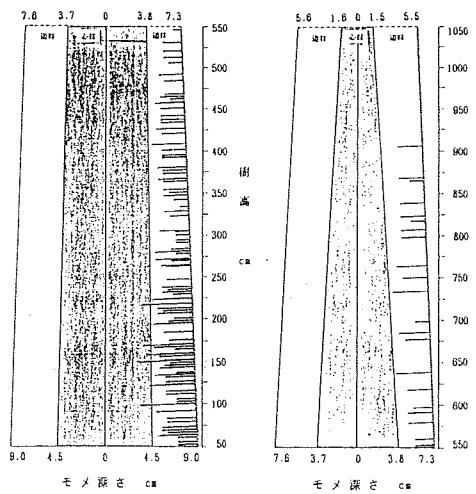
発生したモメのほとんどが辺材部域に限られ、心材部にまで達する例は少なかった。

発生したモメは樹木の軸方向に垂直に走っているものが多いように見受けられた。

第3図 材の深さ方向のモメ発生状況

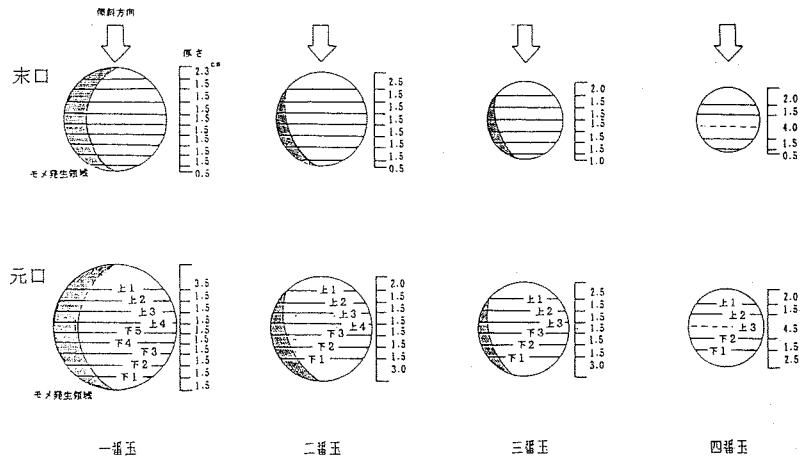
一般にモメは風下側に発生するといわれている。しかし、今回モメの発生が観察された方位は、公表されている気象情報や試験木の倒伏・傾斜方向から推定された方位と一致しなかった。

第4図 気象情報・傾斜方向から判定した風向きとモメ発生部位

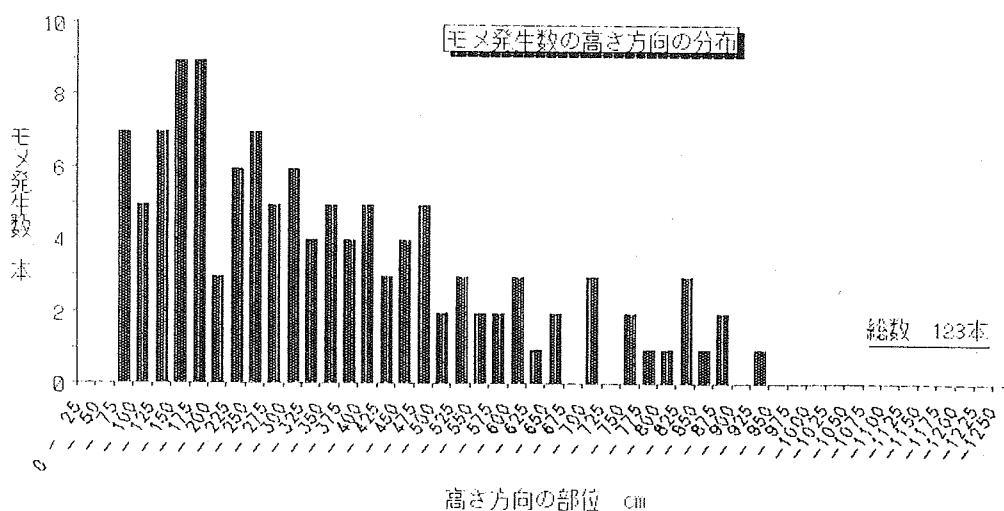
第5図 高さ方向でのモメ発生数の分布
