台形集成材製品の評価に関する調査

金田利之・河崎弥生・見尾貞治・中神照太

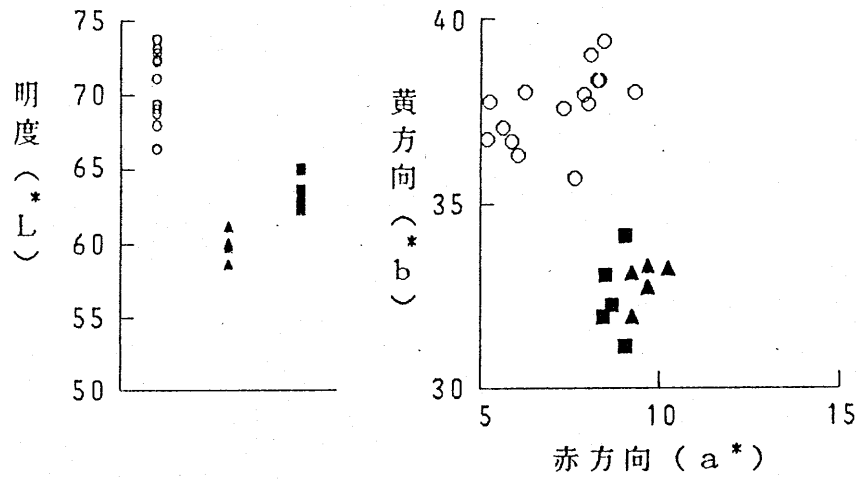
第1図 台形集成材フローリングの材色

昨年度に引続いて調査した場所では、前回の調査よりも濃色化（日焼け）が進行しているようにみえた（写真1）。また、色差計による測定の結果、濃色化することにより明度（L*）が減少し、赤方向（a*）が増加し、黄方向（b*）が減少することが明らかになった（図1）。

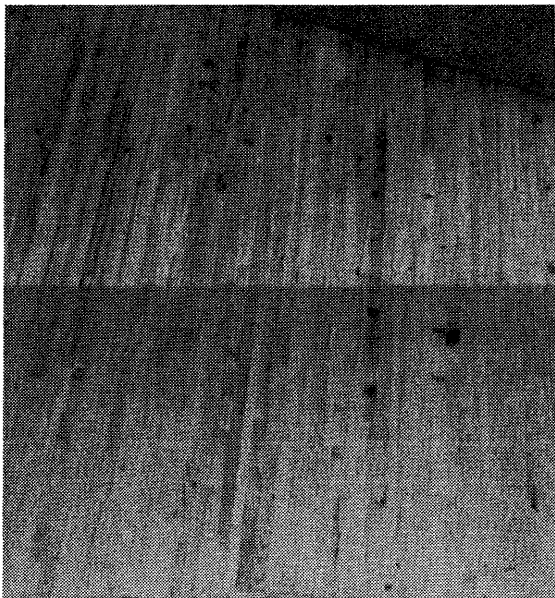
写真1 日焼け (濃色化)

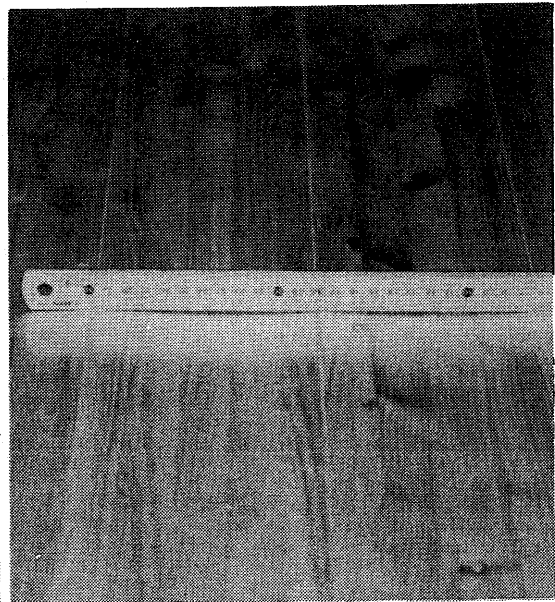
針葉樹（ヒノキ）材を使用した床では、全ての調査場所で幅ぞり（カップ）がみられた（写真2）。

また、含水率の高い床では、幅ぞりの程度が大きいように思われた。

調査場所により差がみられた。調査時の気象状況が影響するかも知れないが、前項の幅ぞりと含水率は、床下の湿気の状態を反映しているものと思われる。

写真2 幅反り (カップ)
