台形集成材の屋外曝露試験

金田利之・河崎弥生・見尾貞治

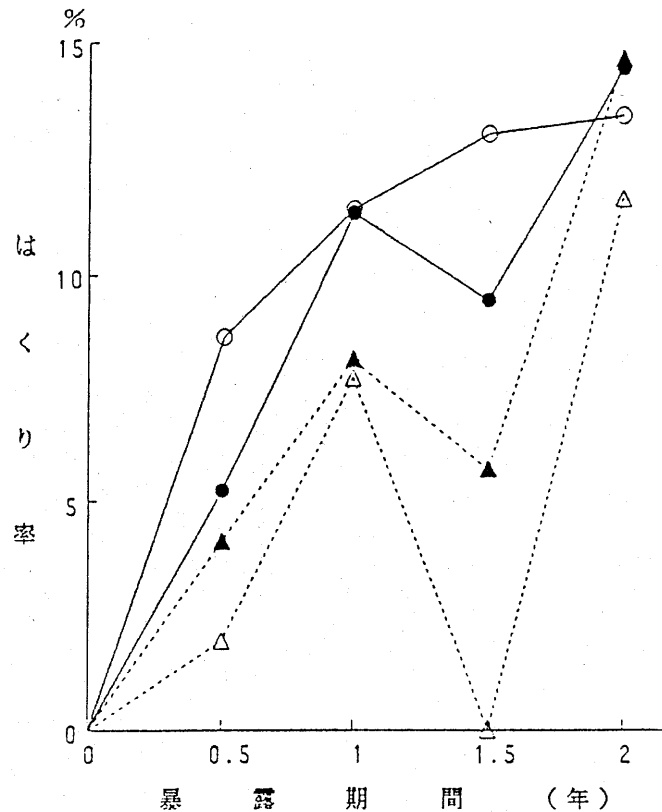
各接着層のはくり率の経時変化を第1図に示す。

両木口面における接着層のはくり率は、積層部、幅はぎ部ともに、時間の経過にともない高くなった。特に積層部接着層でははくりが大きく、施工後1年で両木口面のはくり率が10%を超えていた（第1図）。

この結果は、これまでに
行われた接着性能試験の結果と相反している。耐久性
の高い接着剤を使用した積
層部でこのような結果とな
った原因については、現段
階では説明できない。

第1図 積層部および幅はぎ部接着層のはくり率

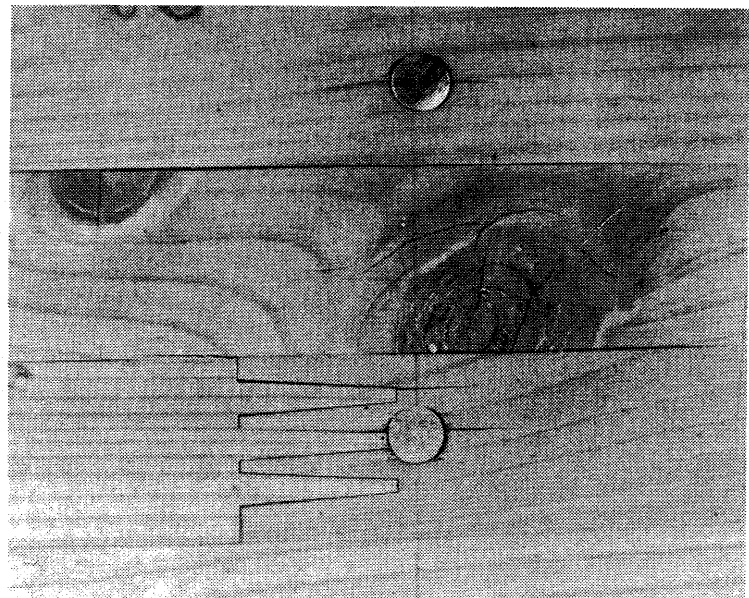
積層部接着層は節が存在
する部分ではくりが生じて
いた（写真1）。

写真1 積層部接着層のはくり

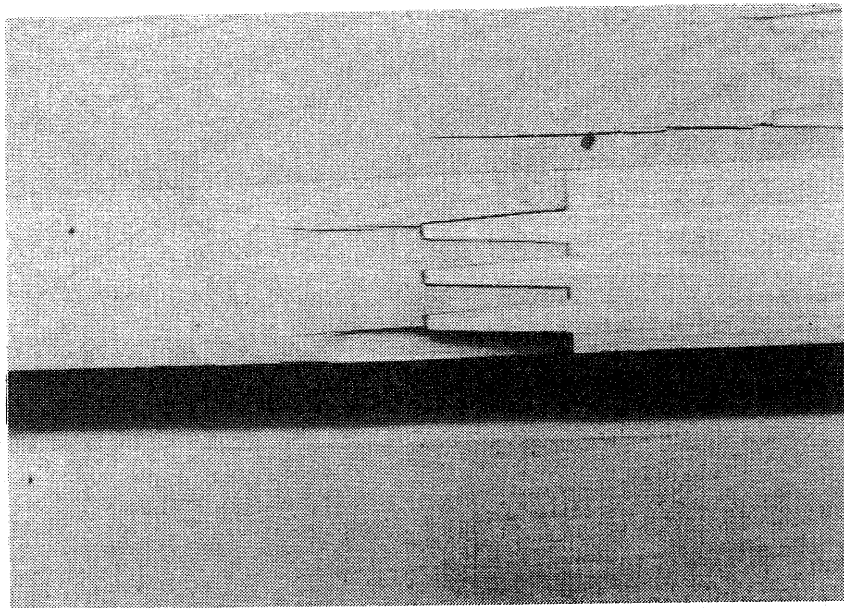
また、写真2で明らか
のように、施工後半年で既に、
ほとんどすべてのフィンガ
ージョイント部で接着層の
はくりが観察された。さら
に、フィンガージョイント
部は、割れ発生の原因とな
っていた（写真3）。

写真2 フィンガージョイント部の接着層のはくり

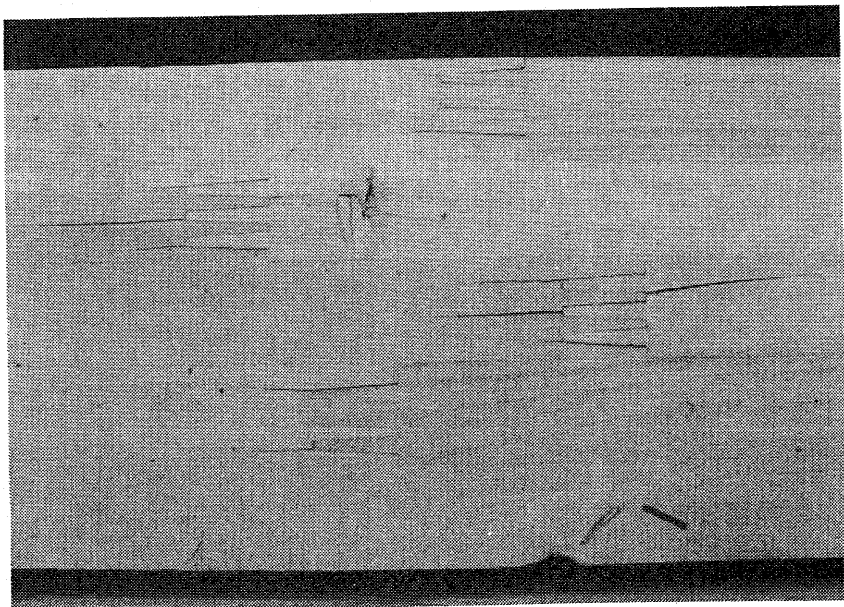
また、フィンガージョイン
ト部が割れ発生の原因となる
ことも明らかになった。

写真3 フィンガージョイント部からの割れ
