素材および処理木材の耐久性の評価  
- 耐久性試験1年目の中間報告 -

中神照太・金田利之

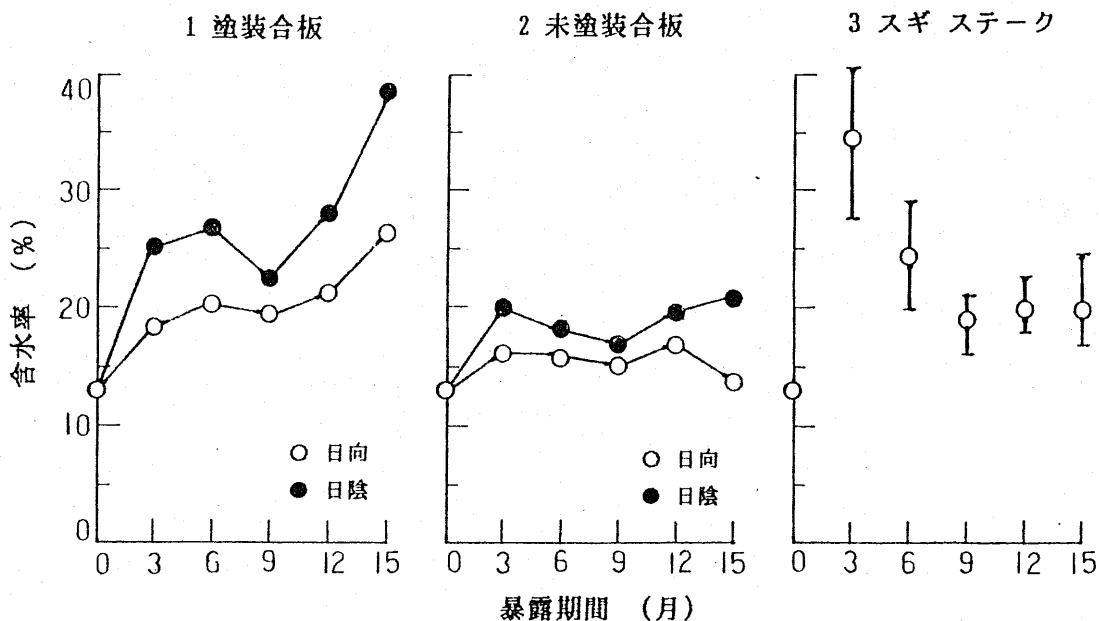
第1図 供試材料の含水率変化

暴露試料の含水率は、最初の3ヶ月間に、未処理合板の南面暴露で14~18%、北面で19~21%、塗装合板の南面で17~22%、北面で21~29%と、いずれも暴露前の値（13%）より増加した。しかし、その後は、ほぼ20%前後の値を保っている。一般的な傾向として、塗装試料の方が未塗装試料より、また北面暴露の方が南面暴露より、含水率が高くなることが知られた（第1図）。

暴露3ヶ月目の含水率は30~40%で、暴露開始前の値（13%）よりかなり増加したが、その後は15~25%程度で推移している（第1図）。
