# 金網柵の裾部分から潜り込むことを覚えた イノシシの侵入防止対策(メッシュガイシ編)

## 1 取組の背景

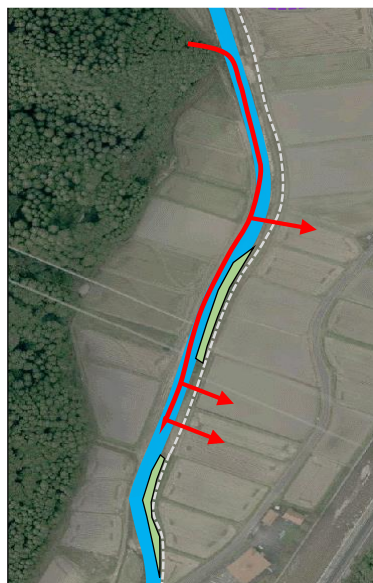
イノシシの侵入経路

- 近年、西粟倉村筏津地区の水田では、イノシシが金網柵やワイヤーメッシュ柵を突破して被害を発生させる事例が増えています。
- 令和5年度に、赤外線カメラを搭載したドローンによる被害実態調査を行った結果、イノシシが水田脇の河川を移動し、金網柵(右図黄色点線)の裾部分から潜り込んでいたことが判明しました。  
※右図赤色線は検出された侵入経路
- そこで、今年度は、既存の金網柵に「メッシュガイシ」を追加し、電気柵を追加することで、弱点である裾部分の強化を図る実証を行いました。

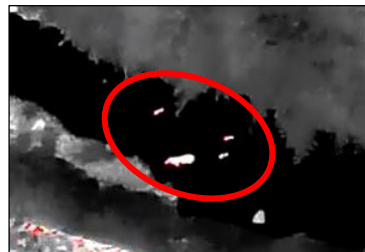
河川内を移動する  
イノシシの親子  
(ドローン撮影)

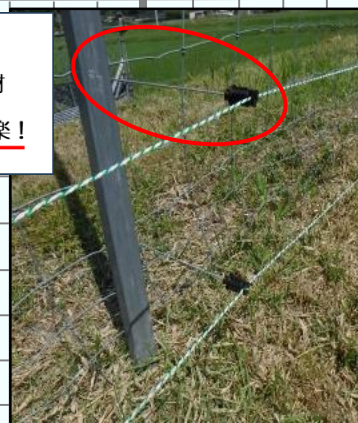
メッシュガイシ

金網柵との  
接合部分→

- 既存の金網柵の交点にメッシュガイシを装着した。  
(4m間隔が目安)

- イノシシが鼻で触るように電線は地上から30cmと50cmの高さに2段で設置した。

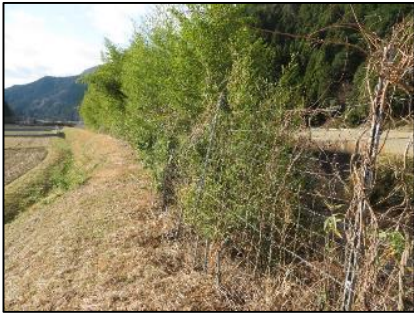
竹藪エリアの様子

- 河川からの侵入を抑制するため、電気柵は、右図黄色線の金網柵に沿って設置した。
- ルートの一部が、伐採困難な竹藪に覆われていたため（以下、竹藪エリア：右図の黄緑色の部分）、電線が竹に接触して漏電することが懸念された。
- このため、竹藪エリアには電線を架設せず、被覆電線で竹藪エリアの両脇の電線を接続した（右図赤点線部）。
- 竹藪エリアは、根が密生していたため、ここからの侵入リスクは低いと判断したが、万が一、竹藪エリアからイノシシが侵入した場合は、ワイヤーメッシュ等で裾部分を補強する方針とした。

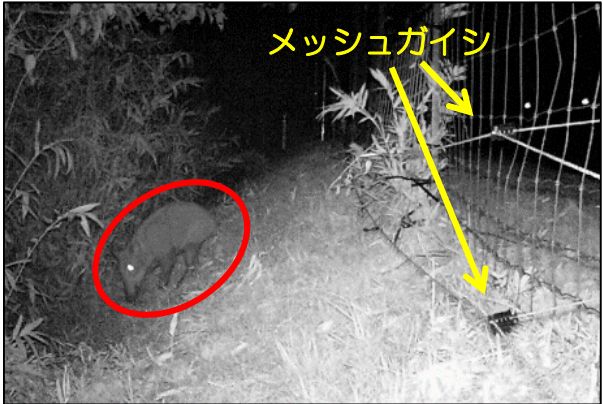
- センサーカメラによるモニタリング調査と被害実態調査を行ったところ、河川を移動して前年の侵入箇所に近づくイノシシの姿は確認されたものの、水田内への侵入は一度も確認されず、被害も発生しなかった。  
※今年度は、竹藪エリアからの侵入も確認されなかった。
- 結果から、メッシュガイシにより電気柵を追加することで、イノシシの潜り込みを効果的に防止できる可能性が示唆された。

前年の侵入箇所に現れたものの、侵入を諦めて退散するイノシシ
