## 風倒木被災地における山腹崩壊の復旧方法について

岡山県美作県民局真庭支局地域農林水産室 森林課

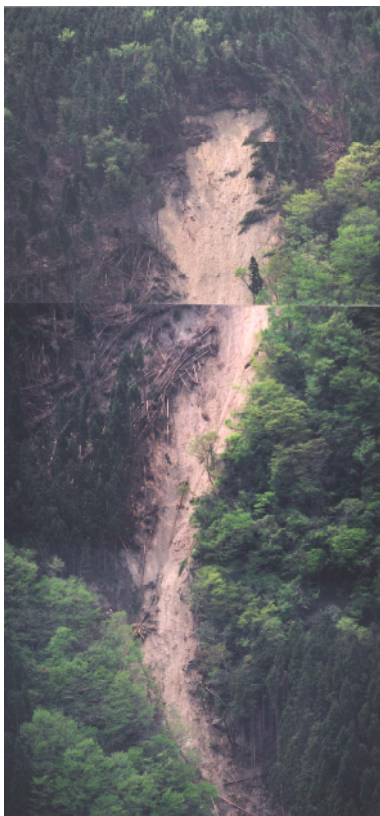
写真

今回はこの内、真庭市真賀地内において道路からの高さ 200m、平均勾配 45 度の急峻な山腹斜面で風倒木に起因する山腹崩壊が発生し、災害関連緊急治山事業により復旧工事を行ったので、その概要について報告する。（写真）

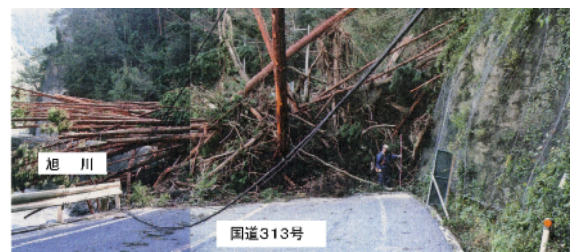
写真

山腹崩壊は標高 400m 付近を頂点として、幅 16m、斜長 130m、面積 0.21ha の大規模な表層崩壊が発生した。崩壊土砂は直下の小溪流を風倒木とともに流下し国道 313 号を直撃して、約 1 ヶ月間の全面通行止めとなる被害が発生した。（写真）

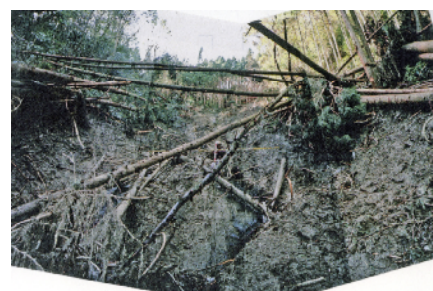
写真

崩壊地上中部では、倒木や崩積土が不安定な状態で残存し（写真）下部は堆積土のほとんどが流出し谷底には岩盤が露出するものの、谷の両岸には不安定な崩積土が薄く残存している。

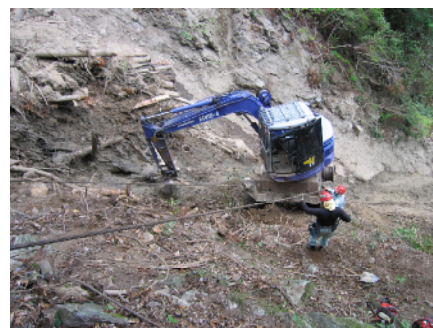
写真

上部に堆積した(写真)土砂の除去については、平成17年の梅雨時期までの除去を目処に作業を行った。当初、風倒木と土砂が入り交じった堆積で、表面は乾燥し比較的安定した土砂であると判断し、人力掘削と集材機運搬を想定したものの、施工を進める内に底部は水分を含んだルーズな土砂で、降雨等により滑動する恐れがあり、土に埋まった風倒木部分については人力掘削ができず材の搬出が不可能となった。

梅雨までの時間的な問題や、何時崩れるかわからない危険な箇所での作業からの回避を図るため、高所作業用機械(ロッキンタマシRCM06)を導入した。(写真)

その結果、木の根、幹等を土砂内から選別・玉掛けし集材搬出する作業と上下作業となるため作業効率は下がったが、人力に比べ半分以下の日数で作業を完了した。

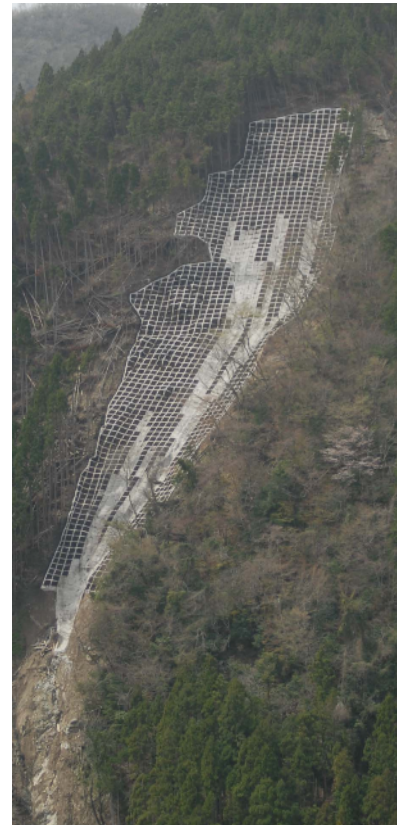
写真

施工後の状況においても、心配していた融雪や降雨による浸食もなく、砕内の種子の生育も順調に進み、地盤の安定と早急な植生導入を行って復旧するという目的は達成できつつある。
