## 旭川におけるアユの遡上環境の改善試験

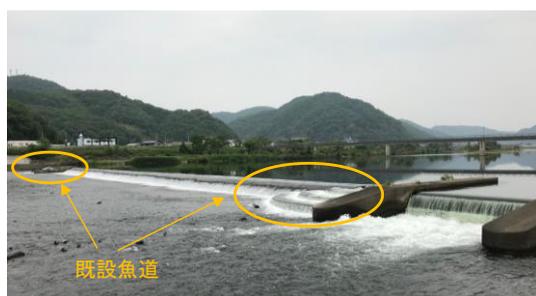
旭川には河口から30km上流付近に大曾根堰があり（写真1）、これまでの調査で、この堰を境に上流側では天然アユの生息割合が減少することや、堰下流でのアユの滞留が観察されました（写真2）。このような状況では、カワウなどに捕食される可能性が高まるとともに、堰上流の生息個体が減少すると考えられます。一方、魚道の設置や大規模改修は多額の経費を要するため容易ではありません。そこで、今回、堰の管理者をはじめ関係者の理解を得て簡易な資材を用いた堰越流部の流速低減対策や、既設魚道の段差解消対策を実施しました。

写真1 大曾根堰の様子

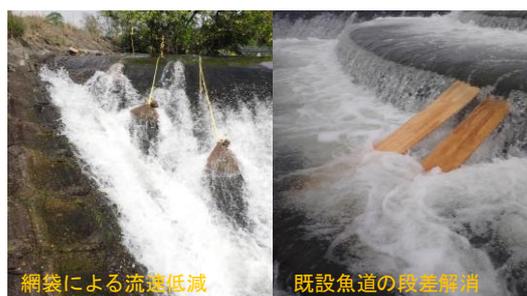
写真3 遡上改善対策の実施状況

この堰では、事前に魚類の遡上に関する問題点や改善策が整理されていたため、提示された対策案のうち手作業で実施可能な手法を選び、地元漁協と連携して作業を行いました。右岸の岸沿いや既設魚道では、流速を低減するための網袋を設置し、別の既設魚道では段差解消のため、木板等の設置を試行しました（写真3）。その後の調査では、実施箇所でアユの遡上が確認されるなど一定の効果が認められました（写真4）。一方、出水による資材の破損があり、簡易手法といえども耐久性の向上が課題として挙げられました。

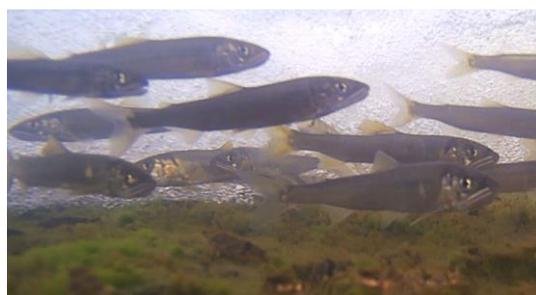
写真2 堰の下流に滞留するアユ

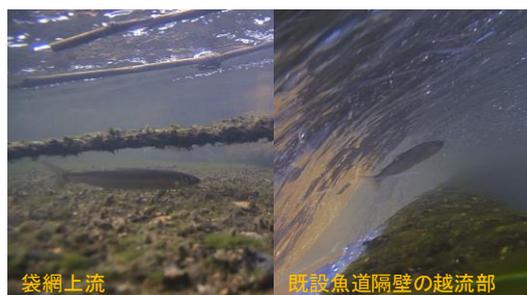
写真4 対策箇所のアユの遡上状況
