台風被害木の木部形成

見尾貞治

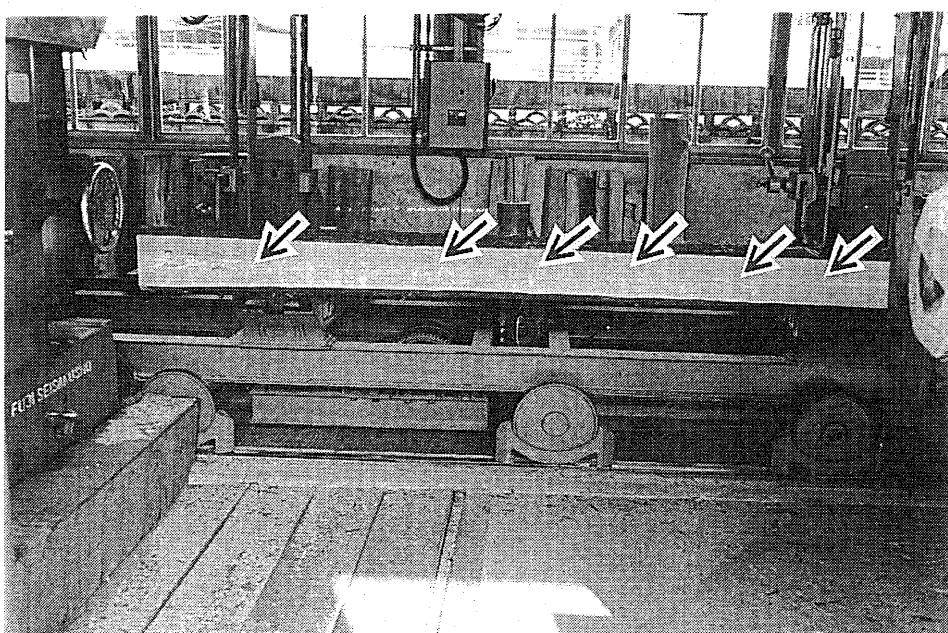
平成3年（1991年）9月29日の台風19号は西日本一帯の針葉樹人工林に大きな被害をもたらした。スギ、ヒノキの製材の現場では今でも、写真1に示すように、このときに被ったと思われる傷害が出現することがある。表面上はまったく異常が見られない原木丸太の挽き材面に風害の痕跡であるモメ（圧縮破壊）が現れるのである。これは、当時、倒伏・折損などの表面的な被害にまでは至らなかつたが、強い風を受けて樹幹が異常に大きくなってしまったことにより風下側の木部が圧縮破壊を起こしたものである。ところが、樹木としては生き続けるため、傷害部の外周に新しい木部が形成され、外見上は健全な林木と見分けがつかなくなる。

写真1 製材面に現れたモメ
(幹軸に直交方向の白いスジ: 矢印)

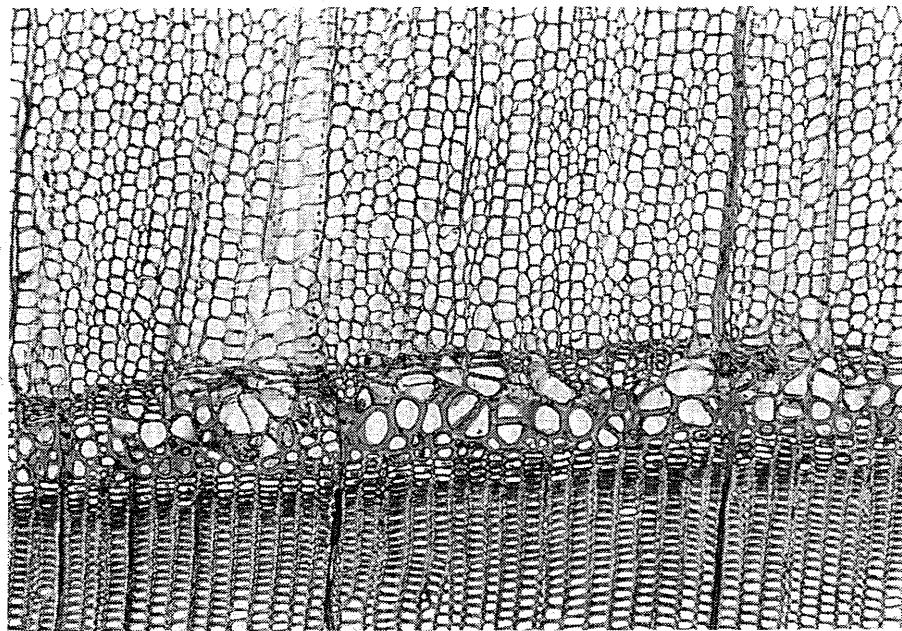
モメが生じている部位では、写真2のように、被害当年の年輪の晩材ターミナル部に癒合組織が形成されている。この領域には柔細胞、有縁壁孔をもつ不定形の細胞、巨大細胞などが混在している（写真3）。

写真2 被害当年の晩材ターミナル部に形成された癒合組織

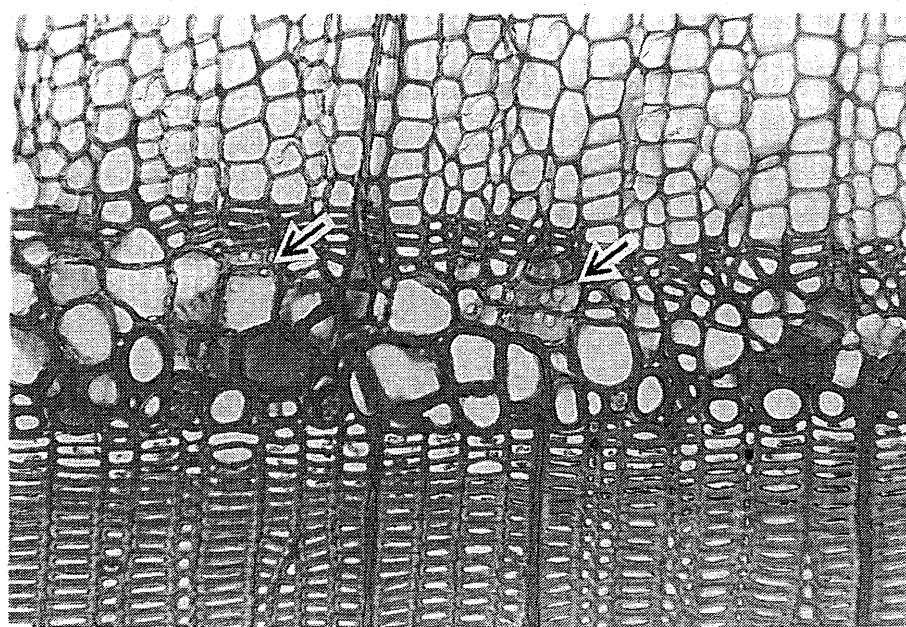
写真3 被害当年の晩材ターミナル部に形成された癒合組織
(有縁壁孔をもつ不定形の細胞：矢印)

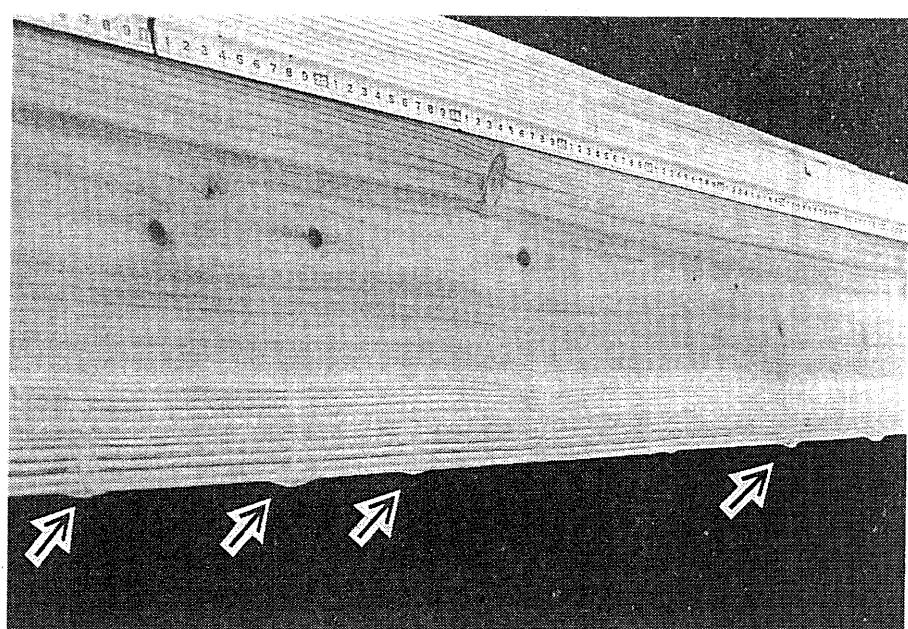
被害の翌年に形成された年輪は、写真4、5に見えるように、モメが生じている部分で著しく肥

大している。この部分の早材部は仮道管の放射方向の配列が不規則で、巨大な細胞が点在している。その外周部には圧縮あて材の様相を示す2~4層の偽年輪が形成されている。晩材部には放射方向の径が大きい仮道管が混在している。この年輪では、肥大部の上下の正常に見える部分にも圧縮あて材の様相を示す数層の偽年輪が形成されている。この年輪は、樹幹の上部では圧縮あて材に富んでおり、濃い茶色の帯状を呈している。

写真4 被害部に形成された木部の異常肥大
(被害から1年後に伐採した樹幹)

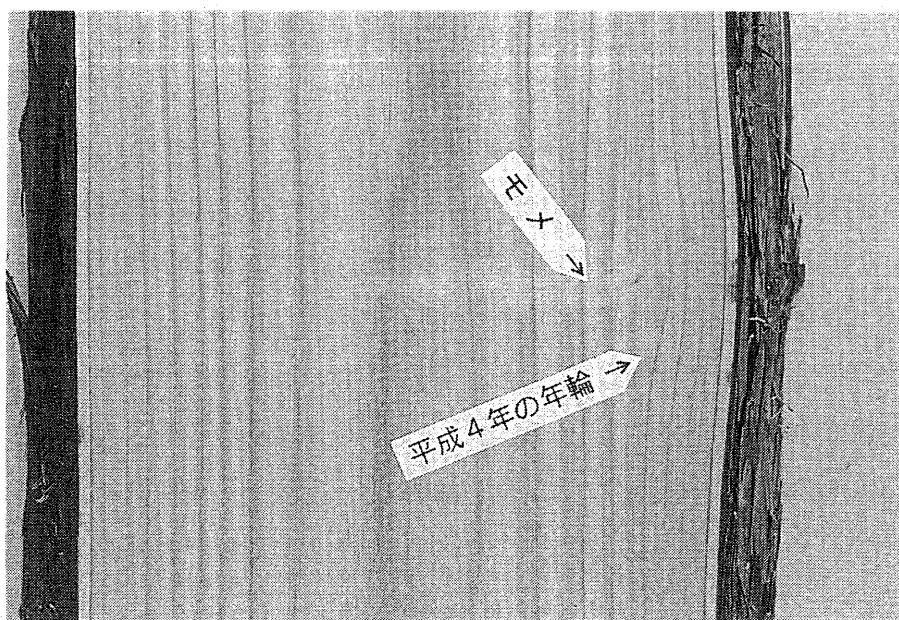
翌々年以降の年輪には異常な細胞は認められない。年輪幅も際だった広狭ではなく、年輪を重ねるにつれて被害翌年の異常肥大の影響は薄れる。写真5のように、被害後5年輪目になると、樹幹表面の凹凸はほとんどなくなり、外見で被害木を見分けることは不可能となる。

写真5 被害部に形成された年輪

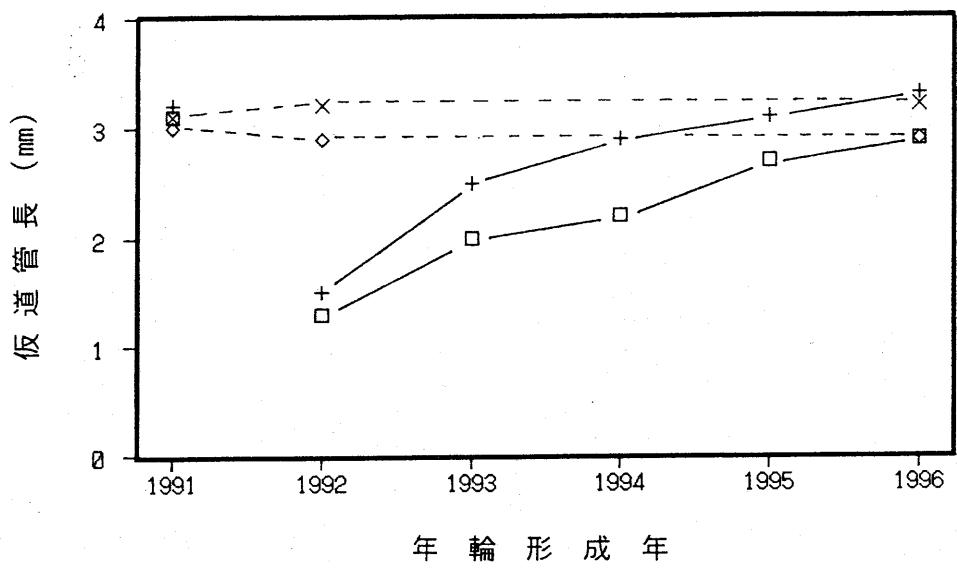
被害の翌年の異常肥大部では、仮道管の長さが前年までの1/2程度になっている。この長さは、第1図に示すように、年を追って増大し、被害後5年輪目で被害前の長さに回復している。これは、未成熟材部の仮道管の経年的な伸長過程に似ている。つまり、被害後5年程度を経過すると、被害前と同様の健全な成熟材が形成されるようになると思われる。

第1図 被害後に形成された仮道管長の経年変化
 〈被害部〉 □: 早材, +: 晩材
 〈対照部〉 ◇: 早材, ×: 晩材
