山火事跡地の復旧に関する調査

— 被災 1 年目の玉野試験地の状況 —

Researches on afforestation after large forest fire

要旨：玉野市王子ヶ岳で発生した大面積火災跡地において、土壌状態、土砂、水の流出、植生の回復等を調査した。植生の回復は一部の栄養繁殖体（ワラビ）が中心であった。萌芽力の強い樹種はソヨゴ、コナラ、ウバメガシ等であり、萌芽力の弱い樹種はオオバヤシャブシであった。被災区、健全区ともに土壌は花崗岩母材の未熟土壌（ $I_m - \beta$ ）が大部分であり、南面区の谷付近で一部土壌構造の発達が認められた程度であった（ B_n ）。斜面別の透水性は、健全区で最も透水性が高い場合でも100ml/分前後であった。土壌中の養分含有量は、窒素、リン酸が不足していることが明らかになった。pHは4.4～5.0と県南部の花崗岩地帯で一般的な例であると考えられる。散水実験による地表流出率は、散水強度200mm/hの場合、健全区0～5.4%、被災区31.7～45.9%、固定プロットから求められた地表流出率は、健全区4.2～14.6%、被災区20.4～58.2%の範囲にあり、散水実験同様、被災区の方が地表流出量が多かった。土砂流出量は梅雨をはさみ8カ月間で健全区ではほとんど観測されなかったのに対し、被災区では最大11.7m³/haであった。

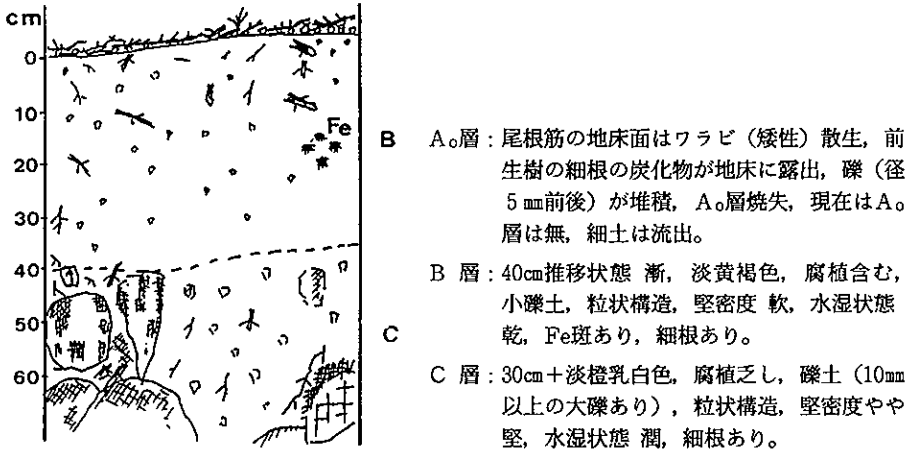
図-12 断面図(南面調査区上部左端)

南面調査区上部左端の断面図(図-12, 写真-13)を示す。調査箇所は傾斜26°, 斜面方位S45°E, 海拔高150m, 堆積様式は残積土, 地質は花崗岩である。土壌は粗粒残積性未熟土(Im-β型)に分類された。未熟型土壌全般にわたり小礫が多く柔らかい土壌である。Fe斑もみられ, C層にある大礫も非常にもろく, 風化が進んでいる。地床面の炭化した根系の露出, 石英砂の堆積からみて, 火災から1年を経過した現在, 土砂の流出はわずかながら開始されていると考えられる。

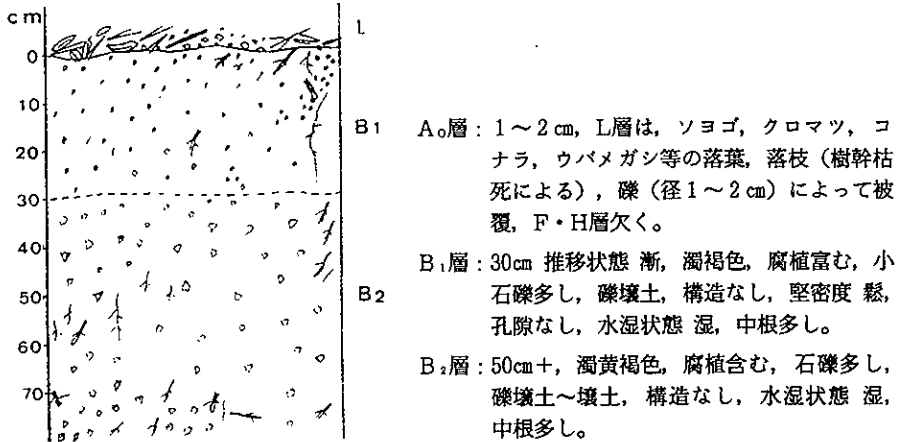
図-14 断面図(北面調査区下部右端)

北面調査区下部右端の断面図(図-14, 写真-15)を示す。

調査箇所は傾斜20°, 斜面方位N45°W, 海拔は110m, 堆積様式は崩積土, 地質は花崗岩である。

土壌は粗粒崩積性未熟土(Im-β型)に分類された。A層の発達は認められないが, B₁, B₂層の土色(腐植の浸透具合), 湿り具合, 砂礫の大きさ等により土壌型を分類した。B₁層は礫が小さく, B₂層は大きい傾向がみられた。従来の深層風化された母材の上に土砂の崩積があって土壌化が進行していると考えられる。

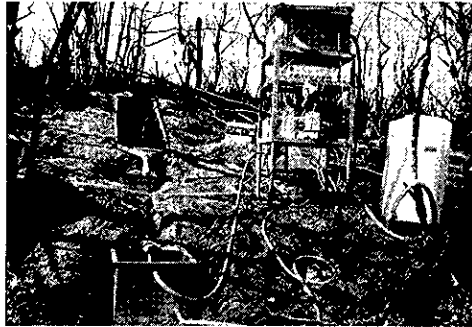
写真-2 斜面浸入計 (稼動中)

測定は斜面浸入計 (Daiki製) によった (写真-2)。本器は、現場の斜面を流下した水の浸透能測定 (垂直浸透) に必要な水量を送り、任意の斜面における流下水の浸透量、流出量、侵食量を測定することを目的としたものである。散水実験装置は、浸入枠、タンク (給水、定量)、水槽 (定水位、沈澱)、ポンプ (流量計含む)、散水管、集水トヨ、発電器、制御盤、電接計数器等である。実験プロット上にまず斜面に縦200cm, 横50cmの大きさの浸入枠を組み立てる。これを斜面に5~10cm打ち込み、縦目および浸入枠の回りに隙間ができないように粘土で目ばりを行う。この浸入枠最上部に散水管を取り付ける。散水用タンクより、循環ポンプで水を散水管に送ると同時に流量計により散水量を一定に調整する。浸入枠を流下した地表流出水、および土砂は下部の沈澱水槽、定水位水槽の順に入るが、土砂は沈澱水槽に入る時点で、目の細かい化学繊維の袋に集め、地表流出水は定水位水槽およびこれから接続した電接計数器 (太田計器) により記録できる。散水量は20~200 l/h の範囲で調整可能である。地表流出量は500ml単位で計測できるようになっている。

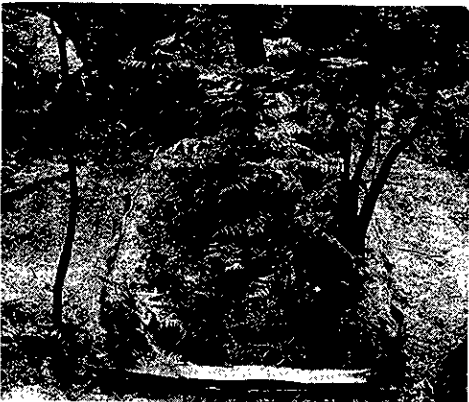
プロット③, ④は被災した箇所である。両プロットの違いは、標高、傾斜角、植被率にある。プロット④はプロット③に比べ標高の高いところで斜面の傾斜角も大きい。植生の回復はプロット④ではあまりみられないのに対し、プロット③では、ワラビの侵入がみられた (写真-5, 6)。

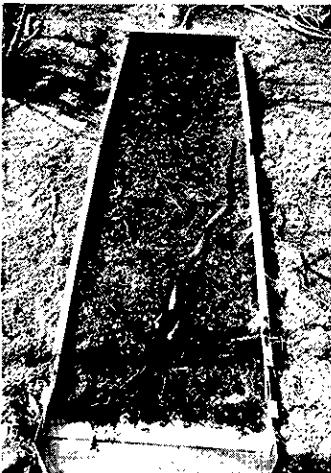
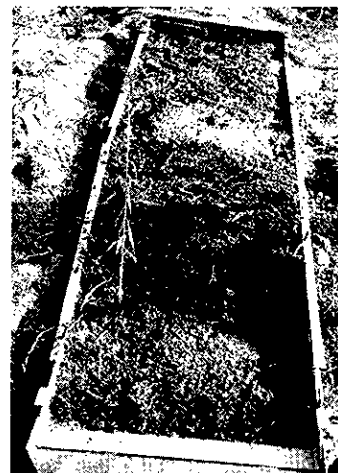
被災した5プロットで共通してみられた傾向として、散水当初は地表面の凹部に水が溜まり、これが下部の凹部につながり、浅い水の膜ができて流下する経過が観測された。ただし、雨滴衝撃による顕著な凹凸はみられなかった（写真-17, 18）。
