簡易な手法による魚道の機能改善の試み

近藤正美・増成伸文

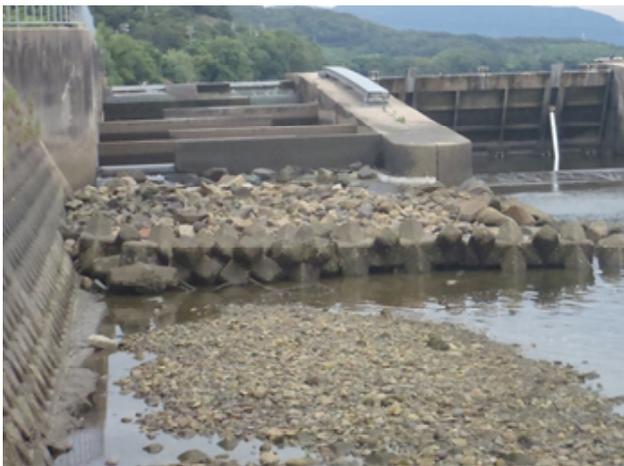
図6 干潮時の鴨越堰右岸魚道

魚道改善 図6に干潮時の右岸魚道の状況を示した。干潮時には海面の水位が低下し、アユは魚道内に侵入できないが、満潮時には魚道の入口から2段目のプール（図2-2参照）まで水位が上昇し、満潮前後の1~2時間アユは魚道内に侵入することができた。魚道内に侵入したアユは最上段のプールまで移動したが、魚道出口に流れ込む流量が多く、ほとんどのアユは最上段の切り欠きを遡上することができなかった。

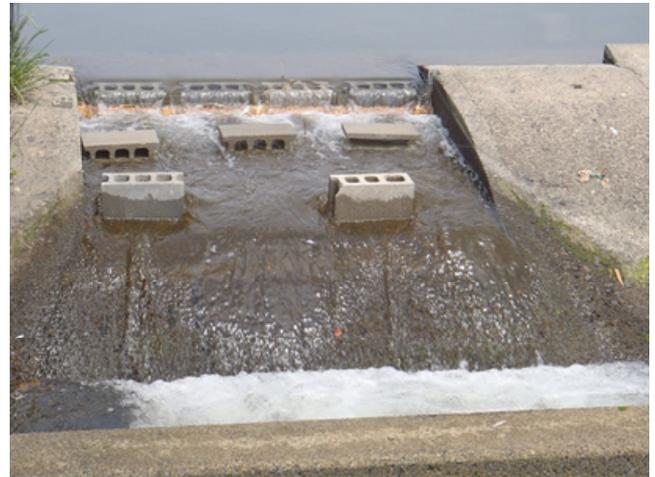
図7 改善後の鴨越堰右岸魚道

図7に改善後の右岸魚道出口付近の状況を、表1に改善前後の流速測定結果を示した。魚道出口における改善前の流速は0.8~0.9m/秒であったが、改善後は0.2~0.3m/秒に低下した。魚道出口直下の流れ込みの流速は、改善前2.1~2.2m/秒であったが、改善後1.2~1.6m/秒に低下した。魚道出口下流切り欠きの流速は、改善前2.4m/秒であったが、改善後0.3m/秒に低下した。魚が魚道内を遡上できる条件として、魚道内の流速が魚の突進速度以下であることが挙げられる⁵⁾。アユの突進速度は、体長6, 8, 10cmの場合、それぞれ体長の18.3, 16.3, 17.0倍とされる¹⁾。すなわち、体長6, 8, 10cmのアユの突進速度は、それぞれ1.1, 1.3, 1.7m/秒となり、改善

前の魚道出口付近では魚道出口直下の流れ込みと魚道出口下流切り欠きで、体長10cmのアユでも遡上し難い流速となっていた。一方、改善後では、魚道出口直下の流れ込みを除き、体長6cmのアユの突進速度以下の流速となっていた。

左岸魚道の改善は5月7日に、それぞれ中央側の魚道出口を4×20×210cmの板2枚で塞ぐとともに、岸側の魚道出口に4×9×210cmの垂木1本と19×39×15cmのコンクリートブロック9個を、魚道出口から最初の切り欠きまでの水路には19×39×15cmのコンクリートブロック2個を用い、魚道出口付近の流速を低下させた。
