竣工時床板のクリープ測定報告書

真庭市営 CLT 春日住宅
真庭木材事業協同組合 CLT 共同住宅

2015年 3月

銘建工業株式会社

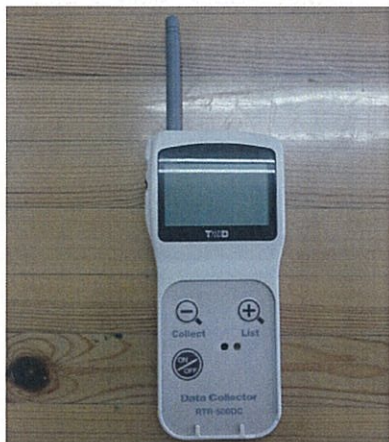
写真 2.6 RTR-500DC（親機）

温湿度測定方法を以下に示す。温湿度は、温湿度計として、株式会社ティアンドディ製おんどとり RTR-500DC（親機）と RTR-507（子機）を用いて（写真 2.6、写真 2.7）、連続的に収集する。子機を天井に設置し（写真 2.8）、部材付近の温湿度を測定する。子機にて測定したデータは無線で、親機にて回収する。

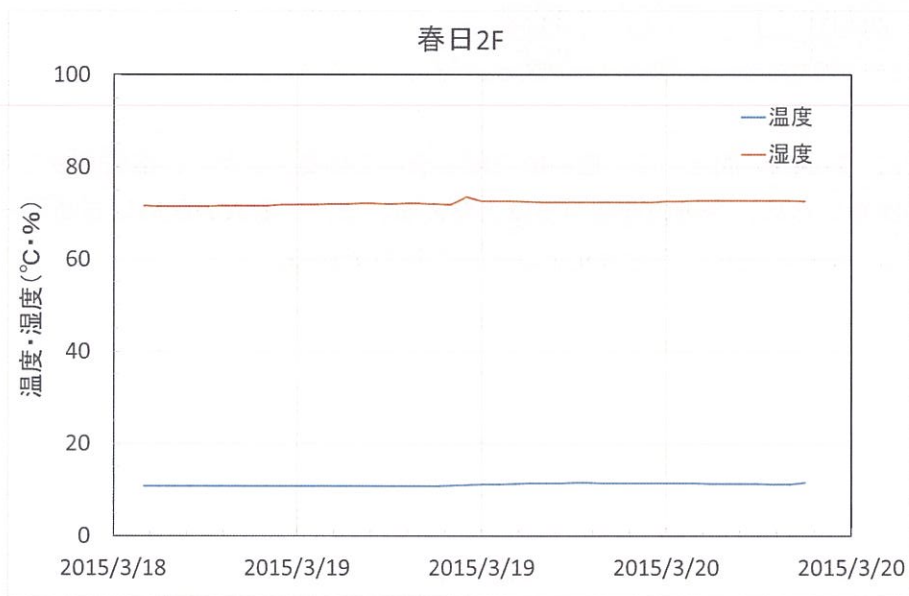
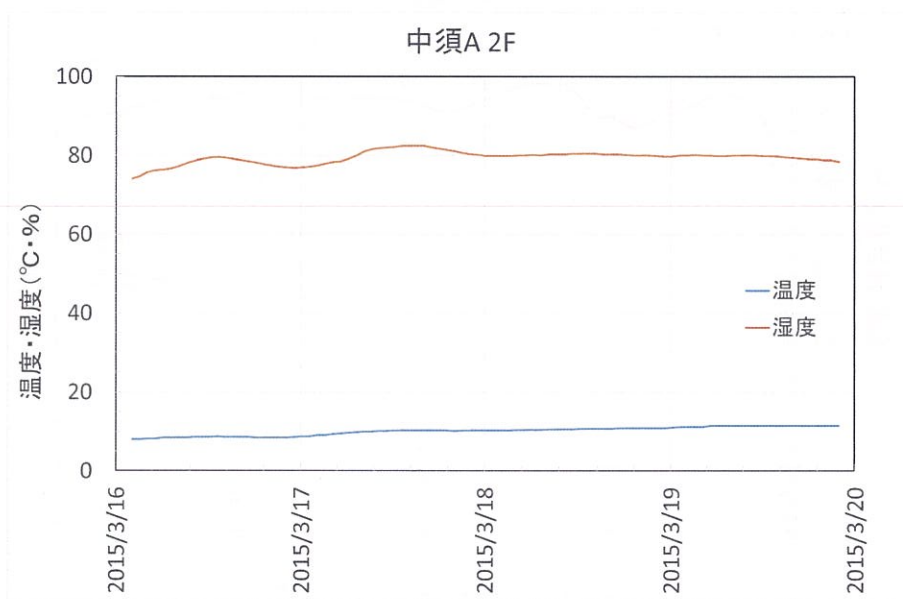
図 3.7 春日 1F の温湿度変化

図 3.8 春日 2F の温湿度変化

図 3.9 中須 A1F の温湿度変化

図 3.10 中須 A2F の温湿度変化

図 3.11 中須 B1F の温湿度変化

図 3.12 中須 B2F の温湿度変化

温湿度の変化は、ほとんど発生していないように見える。ただし、中須の建物では、わずかに日変化がみられたため、耐火用の石膏ボードに包まれている場合に、どれほど外気との間で変化に関係が見られるかについても検討していきたい。また、長い期間を計測することで、温湿度との変形の関係についても検討したい。
