「CLT等新製品・新技術を用いた建築物の実証実験」

における含水率・温湿度調査 報告書

平成27年3月

岡山県農林水産総合センター森林研究所

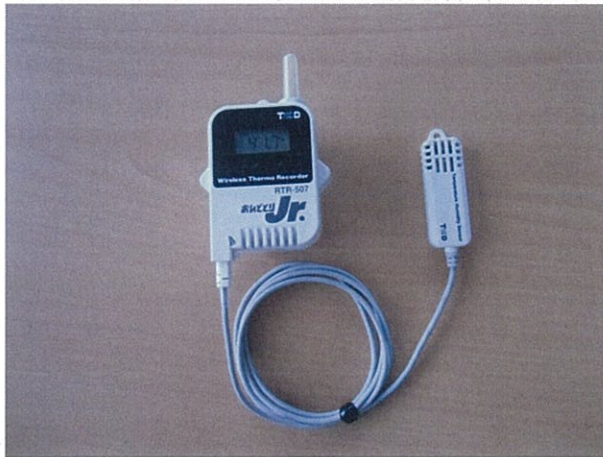
写真-1 温湿度センサー

住宅の室内外の温湿度を計測するため、温湿度センサー（おんどとり Jr.、RTR-507L、(株)T&D製、写真-1）を各棟の1階の室内4カ所と床下3カ所に設置した。屋外については、各棟共通で1カ所設置した。温湿度センサー設置箇所の位置図を第1図に示す。室内外の温湿度は、1時間ごとに記録するように設定し、平成27年3月23日にデータコレクタ（RTR-500DC、(株)T&D製、写真-2）によりデータを収集した。

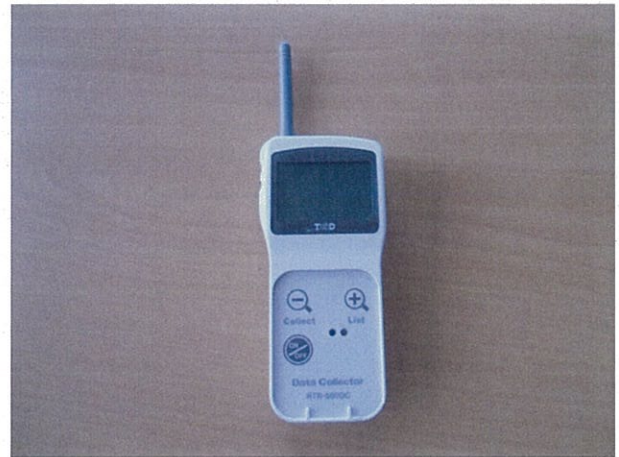
写真-2 データコレクタ

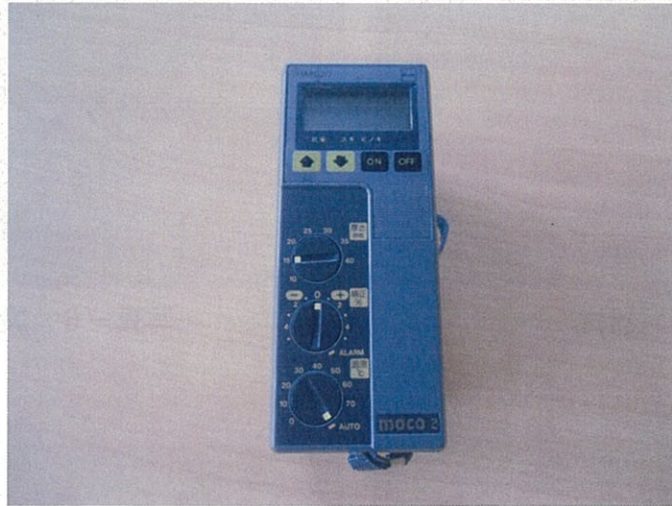
写真-3 高周波木材水分計

含水率調査は、高周波木材水分計（HM-520、株ケット科学研究所製、写真-3）により、A棟1階のメーターボックス内のCLTが露出している部分を3カ所計測した。計測は、①3月11日、②3月17日、③3月23日の3回行った。

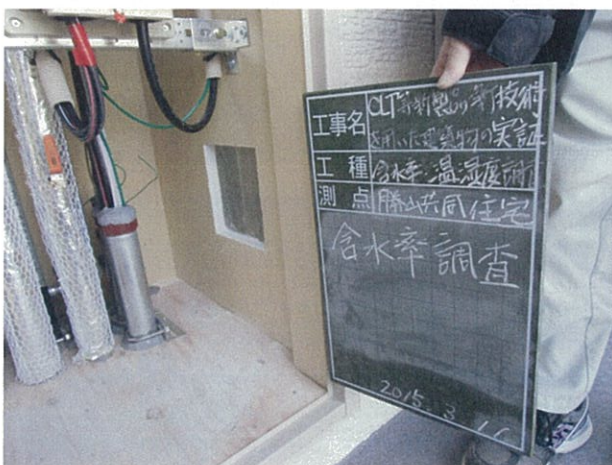
写真-29 調査箇所

含水率は、計測箇所によって違いが見られ、左側よりも中央及び右側の方が若干高い値を示した。

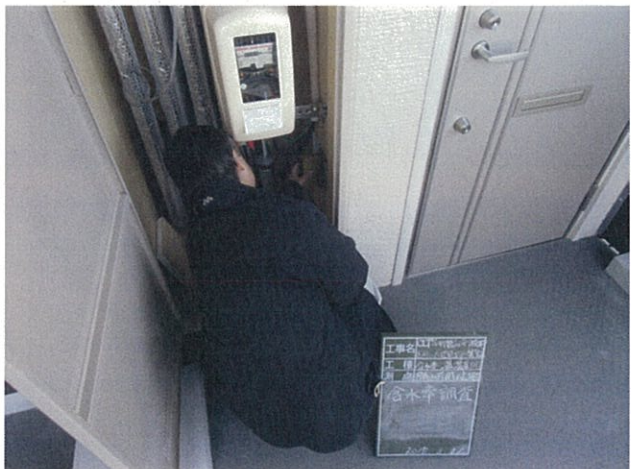
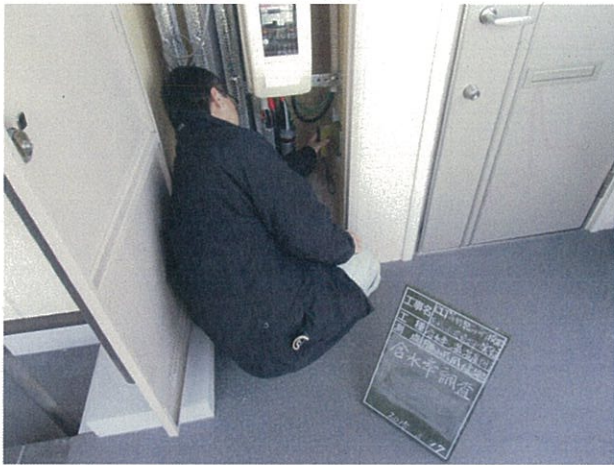
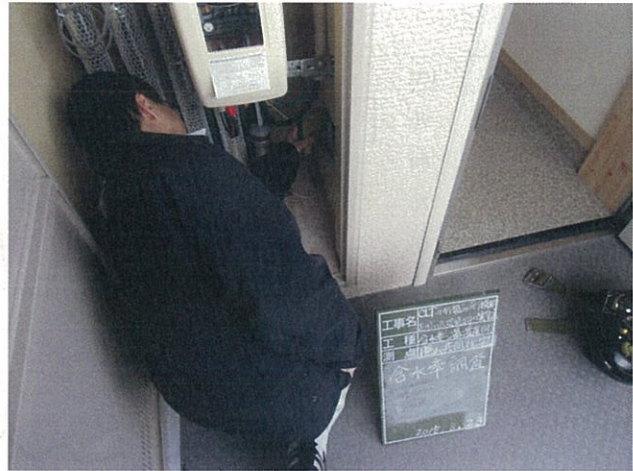
写真-30 調査状況 (3/11)

写真-31 調査状況 (3/17)

写真-32 調査状況 (3/23)

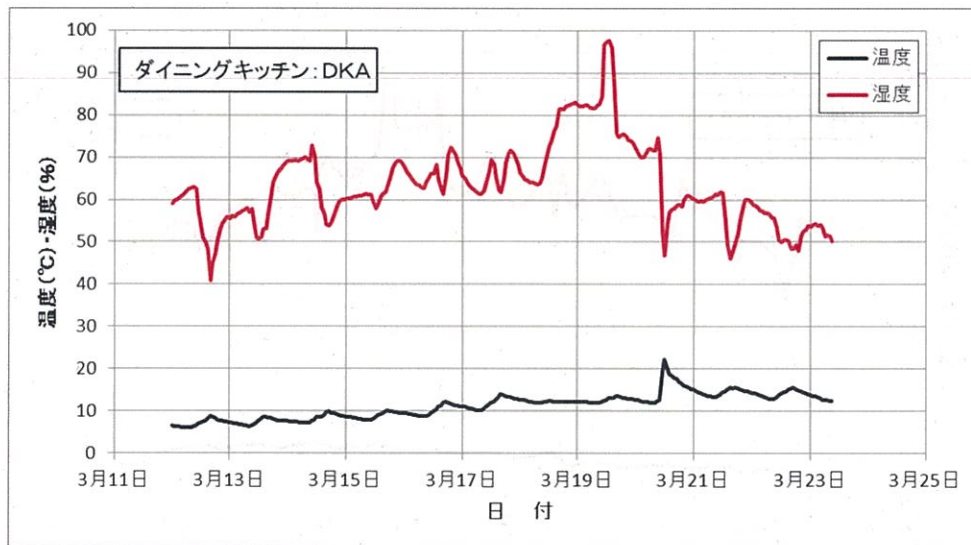
A棟・ダイニングキッチンにおける温湿度データの推移を第2図に示す。

調査期間内 (平成27年3月12日～3月23日) における温度の最小値、平均値、最大値は、それぞれ6.0℃、11.2℃、22.2℃であった。

同様に湿度の最小値、平均値、最大値は、それぞれ40.9%、63.4%、97.6%であった。

第2図 ダイニングキッチン (DKA) における温度・湿度の推移

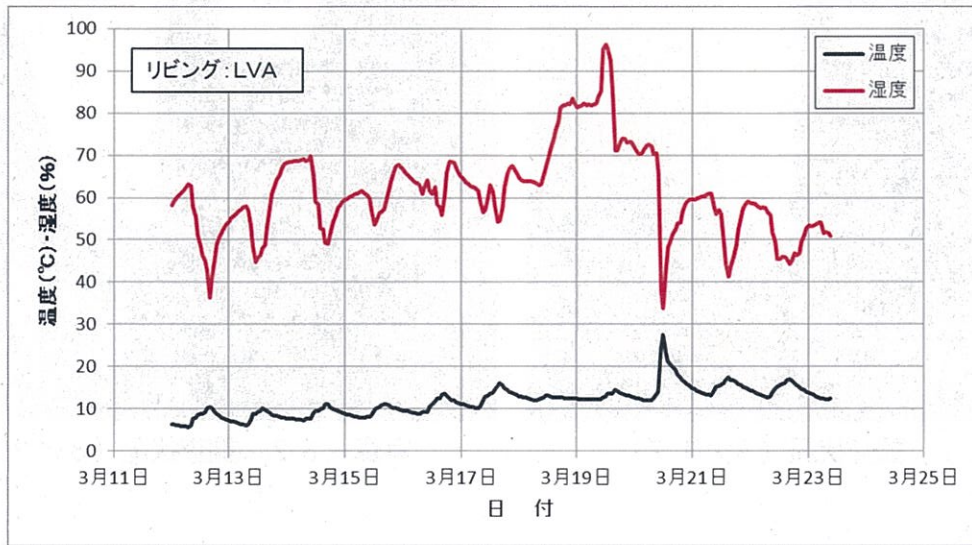
A棟・リビングにおける温湿度データの推移を第3図に示す。

調査期間内 (平成27年3月12日～3月23日) における温度の最小値、平均値、最大値は、それぞれ5.7℃、11.8℃、27.5℃であった。

同様に湿度の最小値、平均値、最大値は、それぞれ33.9%、61.1%、96.1%であった。

第3図 リビング (LVA) における温度・湿度の推移

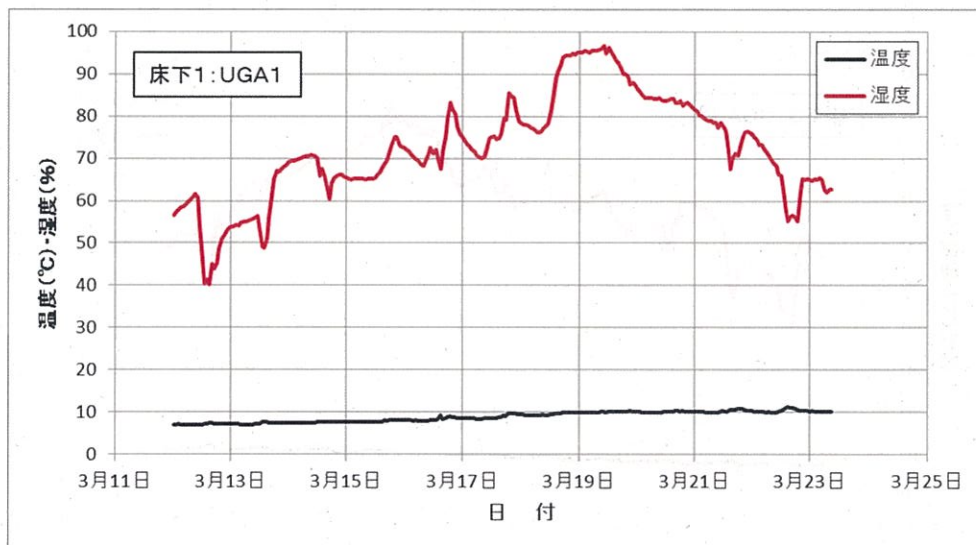
A棟・床下1における温湿度データの推移を第6図に示す。

調査期間内 (平成27年3月12日～3月23日) における温度の最小値、平均値、最大値は、それぞれ6.9℃、8.9℃、11.4℃であった。

同様に湿度の最小値、平均値、最大値は、それぞれ40.3%、72.3%、96.7%であった。

第6図 床下1 (UGA1) における温度・湿度の推移

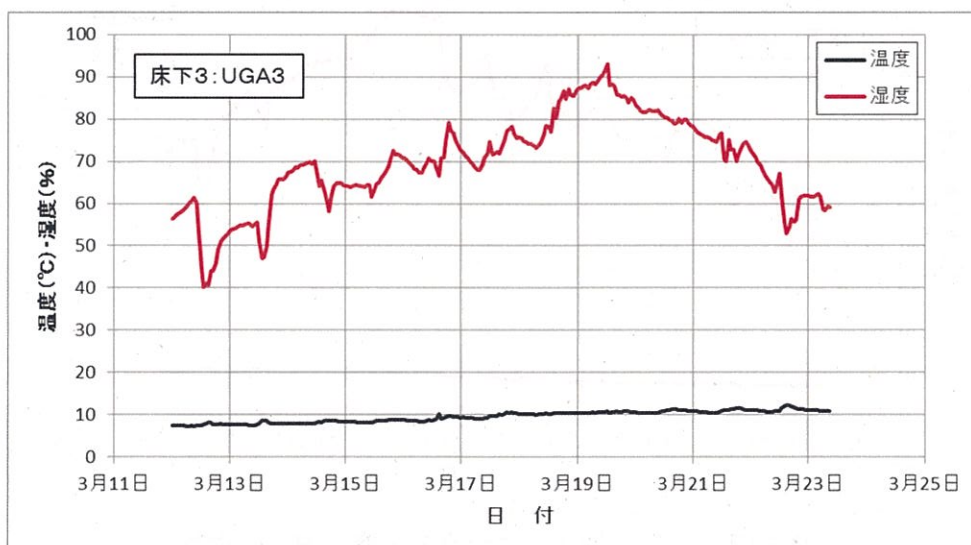
A棟・床下3における温湿度データの推移を第8図に示す。

調査期間内 (平成27年3月12日～3月23日) における温度の最小値、平均値、最大値は、それぞれ7.3℃、9.6℃、12.3℃であった。

同様に湿度の最小値、平均値、最大値は、それぞれ40.2%、69.7%、93.0%であった。

第8図 床下3 (UGA3) における温度・湿度の推移

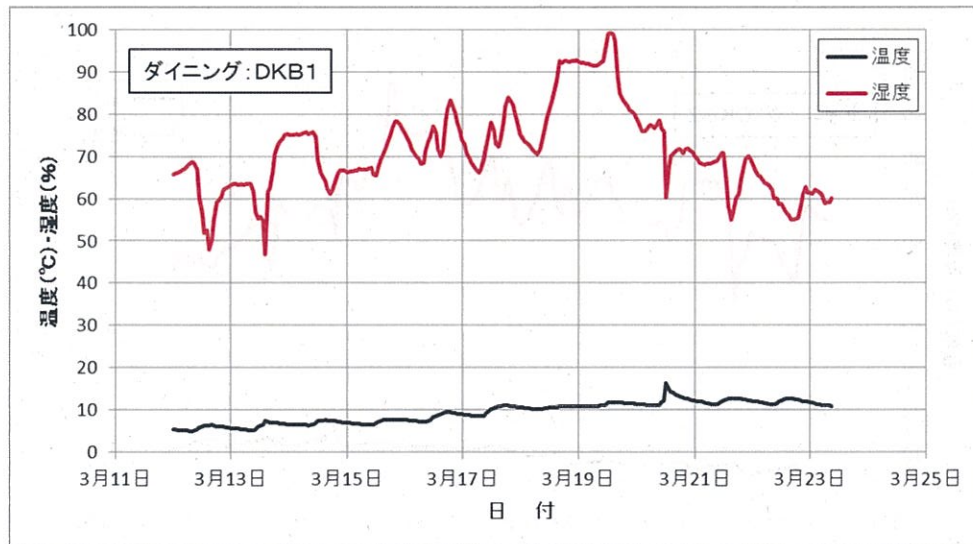
B棟・ダイニングにおける温湿度データの推移を第9図に示す。

調査期間内（平成27年3月12日～3月23日）における温度の最小値、平均値、最大値は、それぞれ5.0℃、9.4℃、16.3℃であった。

同様に湿度の最小値、平均値、最大値は、それぞれ46.7%、71.1%、99.2%であった。

第9図 ダイニング (DKB1) における温度・湿度の推移

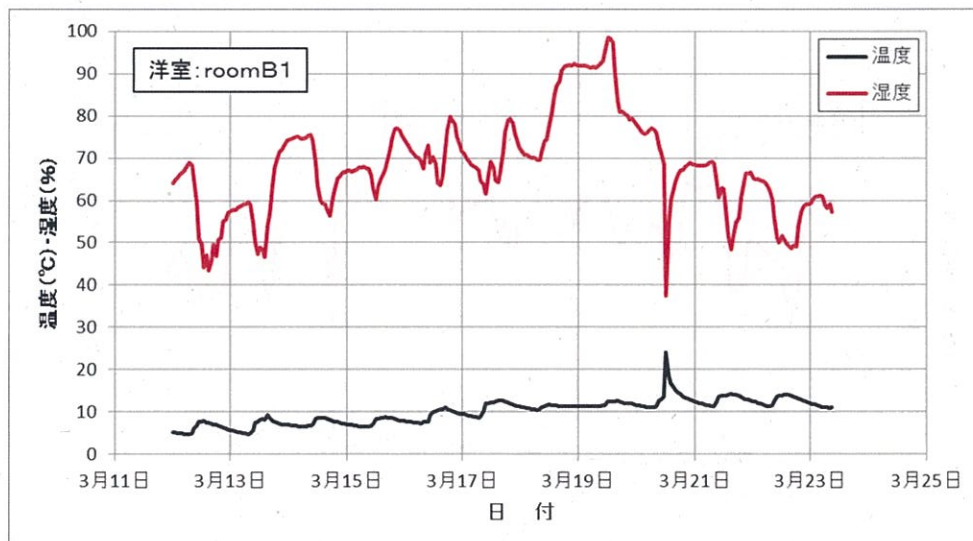
B棟・洋室における温湿度データの推移を第10図に示す。

調査期間内（平成27年3月12日～3月23日）における温度の最小値、平均値、最大値は、それぞれ4.7℃、10.1℃、24.1℃であった。

同様に湿度の最小値、平均値、最大値は、それぞれ37.4%、68.0%、98.5%であった。

第10図 洋室 (roomB1) における温度・湿度の推移

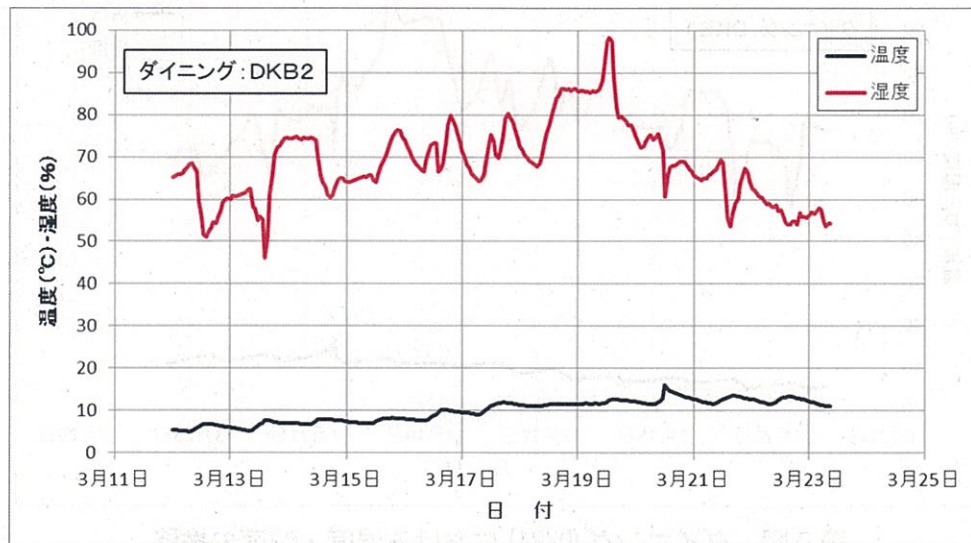
B棟・ダイニングにおける温湿度データの推移を第11図に示す。

調査期間内（平成27年3月12日～3月23日）における温度の最小値、平均値、最大値は、それぞれ5.0℃、9.9℃、16.1℃であった。

同様に湿度の最小値、平均値、最大値は、それぞれ46.1%、68.5%、96.1%であった。

第11図 ダイニング (DKB2) における温度・湿度の推移

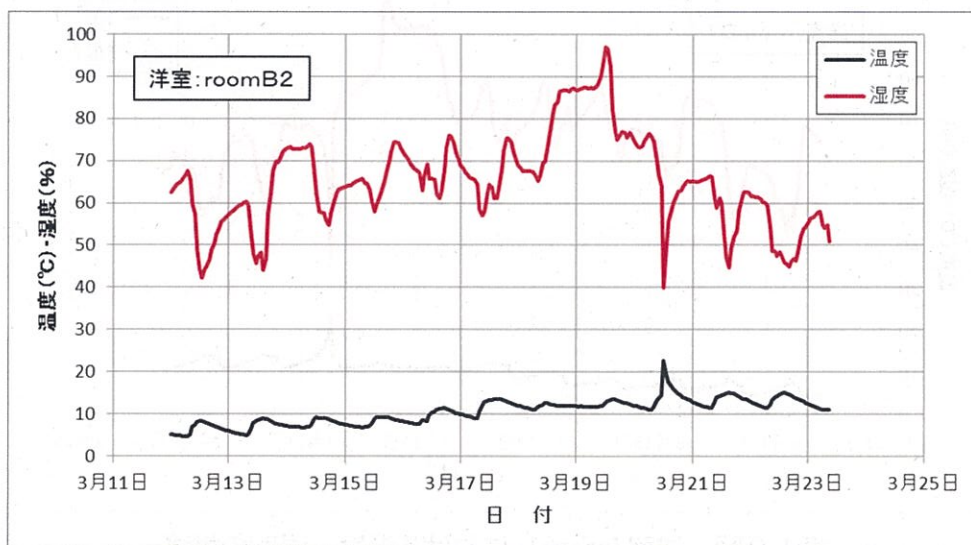
B棟・洋室における温湿度データの推移を第12図に示す。

調査期間内（平成27年3月12日～3月23日）における温度の最小値、平均値、最大値は、それぞれ4.7℃、10.6℃、22.7℃であった。

同様に湿度の最小値、平均値、最大値は、それぞれ39.9%、65.1%、96.8%であった。

第12図 洋室 (roomB2) における温度・湿度の推移

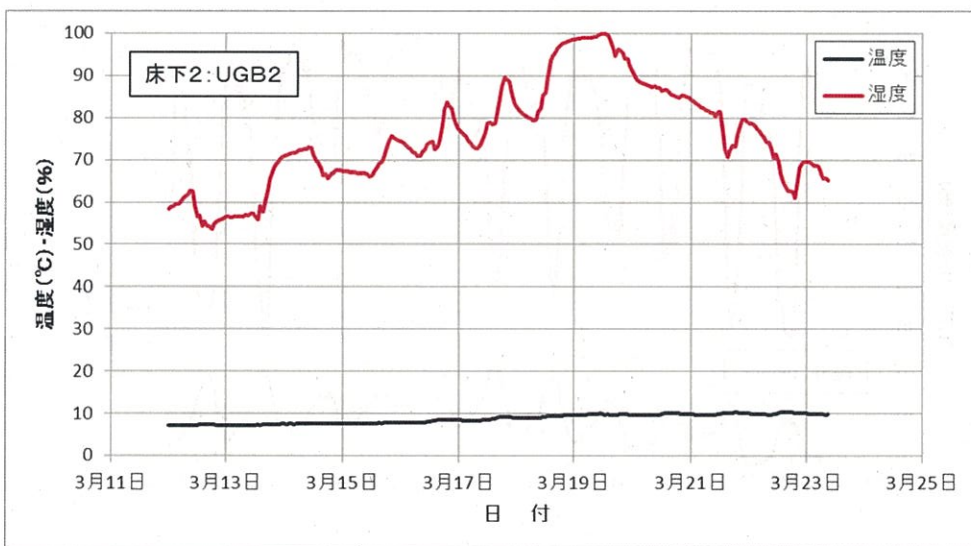
B棟・床下2における温湿度データの推移を第14図に示す。

調査期間内(平成27年3月12日～3月23日)における温度の最小値、平均値、最大値は、それぞれ7.2℃、8.8℃、10.5℃であった。

同様に湿度の最小値、平均値、最大値は、それぞれ53.6%、75.5%、99.7%であった。

第14図 床下2 (UGB2)における温度・湿度の推移

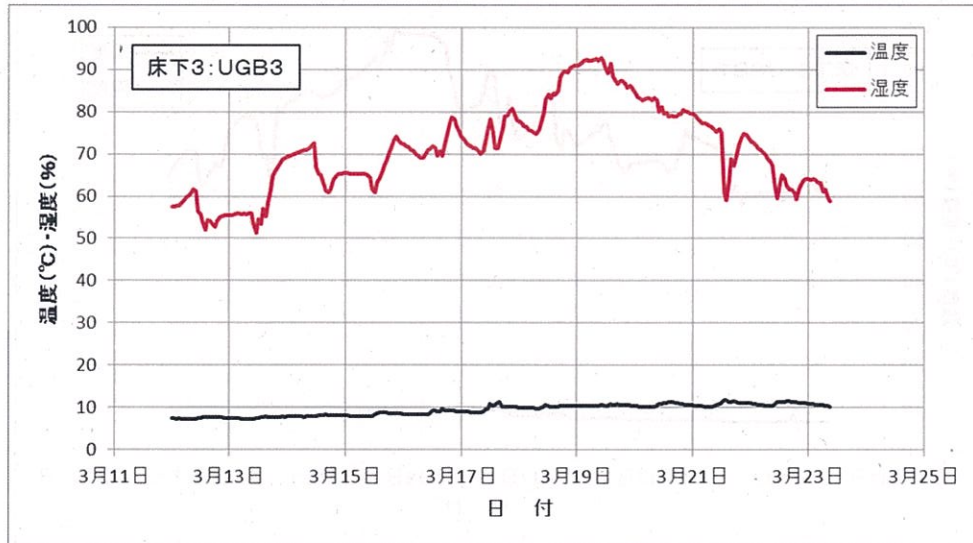
B棟・床下3における温湿度データの推移を第15図に示す。

調査期間内(平成27年3月12日～3月23日)における温度の最小値、平均値、最大値は、それぞれ7.3℃、9.4℃、11.8℃であった。

同様に湿度の最小値、平均値、最大値は、それぞれ51.3%、71.3%、92.7%であった。

第15図 床下3 (UGB3) における温度・湿度の推移

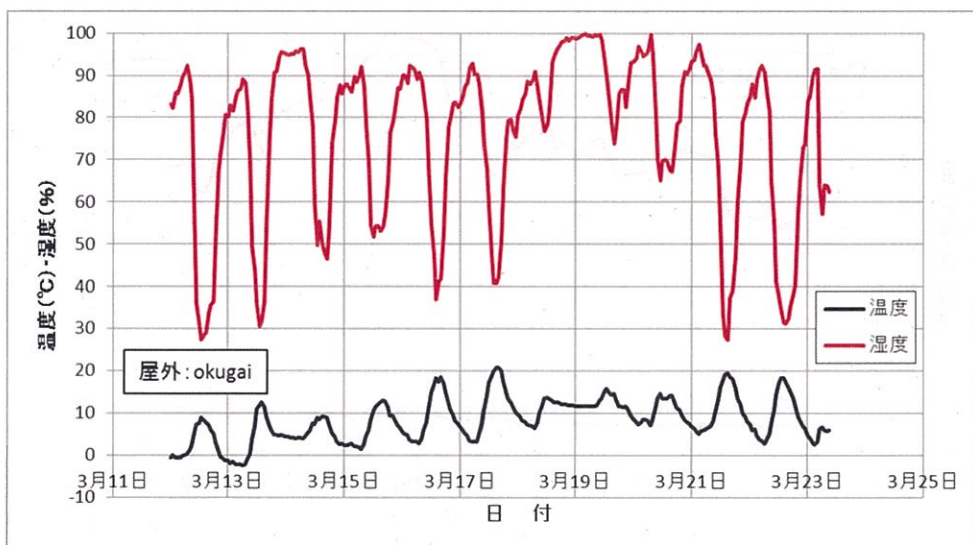
屋外における温湿度データの推移を第16図に示す。

調査期間内(平成27年3月12日～3月23日)における温度の最小値、平均値、最大値は、それぞれ-2.5℃、8.4℃、20.8℃であった。

同様に湿度の最小値、平均値、最大値は、それぞれ27.5%、76.0%、99.8%であった。

第16図 屋外における温度・湿度の推移

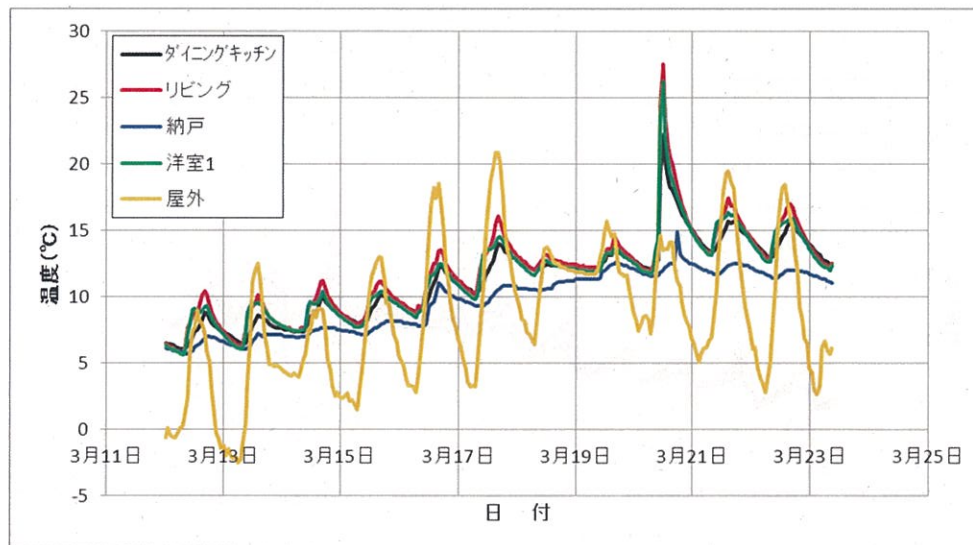
A棟における室内と屋外の温度の推移を第17図に、床下と屋外の温度の推移を第18図に示す。

室内の温度は、屋外の温度変化と連動して推移していた。また、屋外の温度の変動と比較すると、室内の温度の変動は小さかった。

部屋ごとに見てみると、室温はリビング>洋室1>ダイニングキッチン>納戸の順に高く、リビング、洋室1、ダイニングキッチンは同様の温度推移を示していた。

第17図 A棟における室内と屋外の温度推移

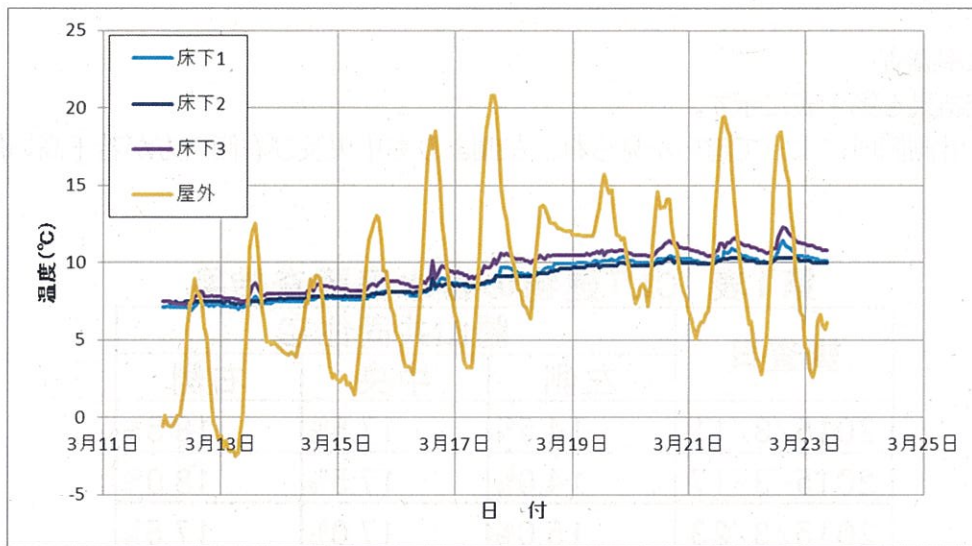
床下の温度は、屋外の温度変化と連動して推移していたが、その変動幅はかなり小さかった。

第18図 A棟における床下と屋外の温度推移

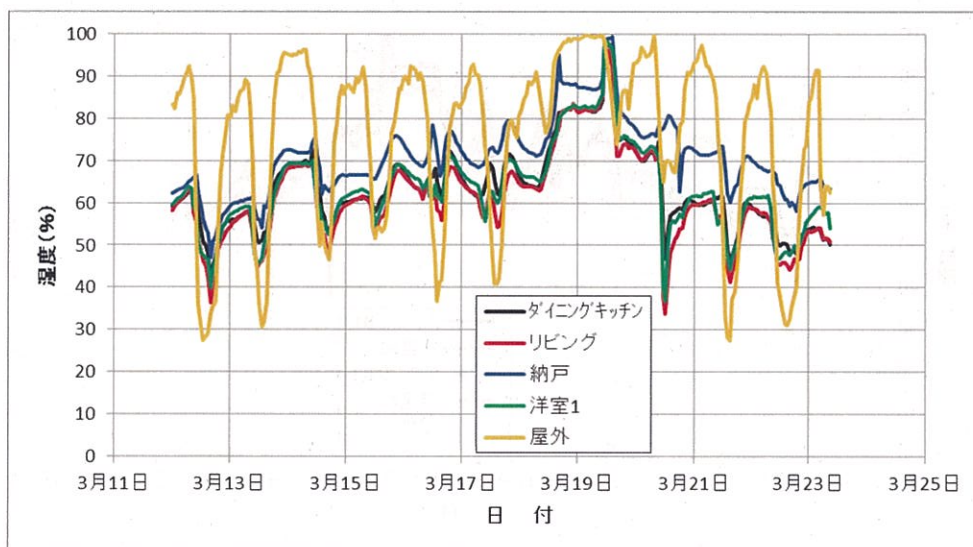
A棟における室内と屋外の湿度の推移を第21図に、床下と屋外の湿度の推移を第22図に示す。

室内の湿度は、屋外の湿度変化と連動して推移していた。また、屋外の温度の変動と比較すると、室内の湿度の変動は小さかった。

部屋ごとに見てみると、湿度はリビング<洋室1<ダイニングキッチン<納戸の順で、室温の逆であった。また、リビング、洋室1ダイニングキッチンは同様の湿度推移を示していた。

第21図 A棟における室内と屋外の湿度推移

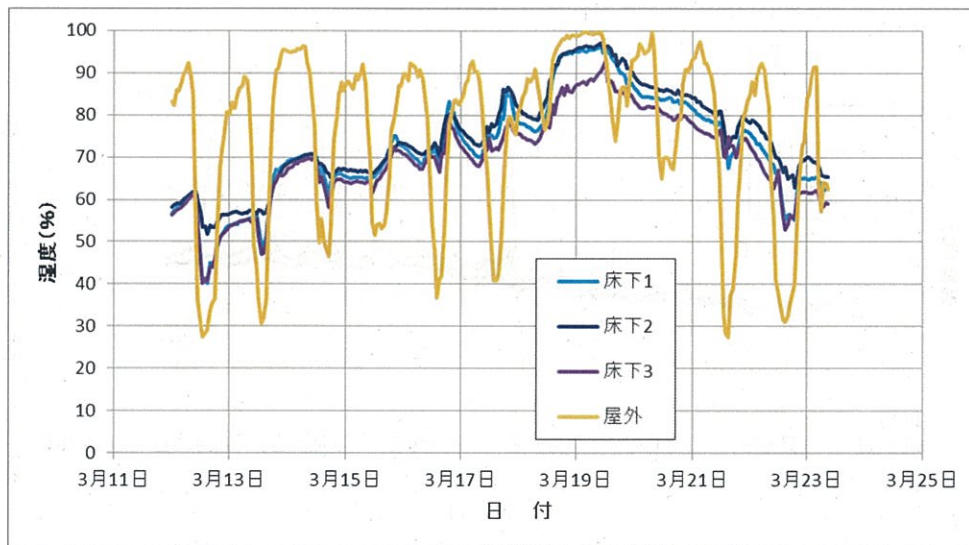
床下の湿度は、屋外の湿度変化と連動して推移していたが、その変動幅はかなり小さかった。

第22図 A棟における床下と屋外の湿度推移

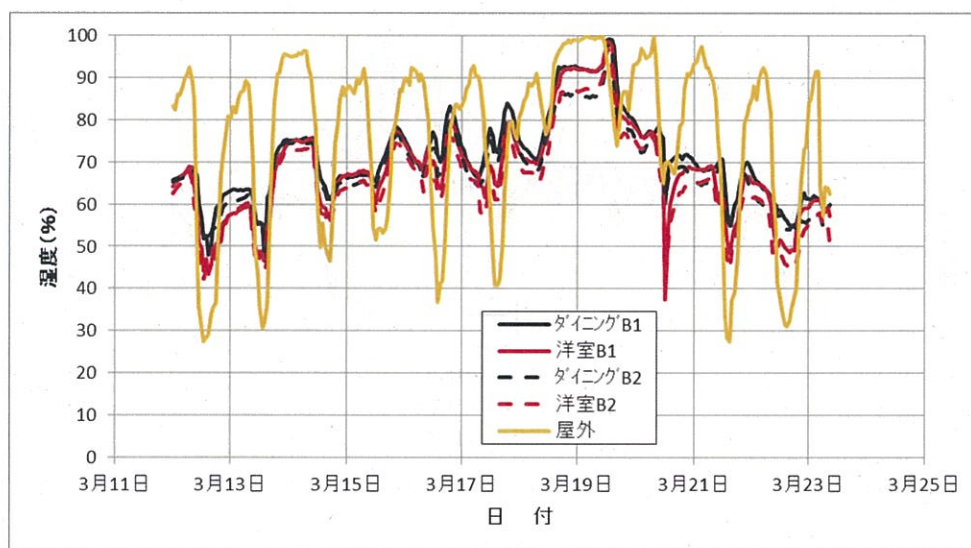
B棟における室内と屋外の湿度の推移を第23図に、床下と屋外の湿度の推移を第24図に示す。

室内の湿度は、屋外の湿度変化と連動して推移していた。また、屋外の湿度の変動と比較すると、室内の湿度の変動は小さかった。

部屋ごとに見てみると、若干の違いが見られるが、各部屋とも同様の湿度推移を示していた。

第23図 B棟における室内と屋外の湿度推移
