竣工時床板のクリープ測定報告書

真庭市営 CLT 春日住宅
真庭木材事業協同組合 CLT 共同住宅

2016年 3月

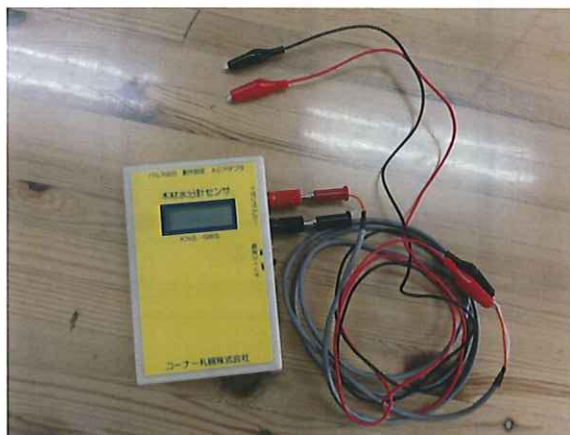
写真 2.3 木材水分計センサ（KNS-GWS）

含水率測定方法を以下に示す。含水率は、木材含水率センサとして、コーナー札幌株式会社製 KNS-GWS を用いて（写真 2.3）、定期的に収集する。まず、木材に木ねじを用いたセンサをねじ込み（写真 2.4、写真 2.5）、二芯シールド線を介して結線し、パルスを用いた測定を実施した。

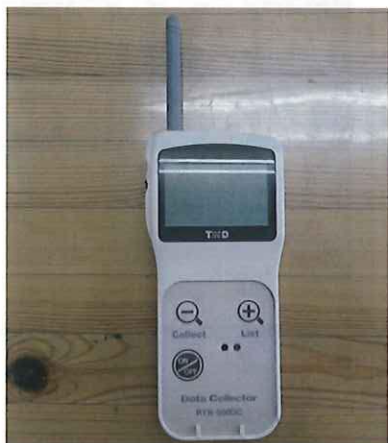
写真 2.6 RTR-500DC（親機）

温湿度測定方法を以下に示す。温湿度は、温湿度計として、株式会社ティアンドディ製おんどとり RTR-500DC（親機）と RTR-507（子機）を用いて（写真 2.6、写真 2.7）、連続的に収集する。子機を天井に設置し（写真 2.8）、部材付近の温湿度を測定する。子機にて測定したデータは無線で、親機にて回収する。

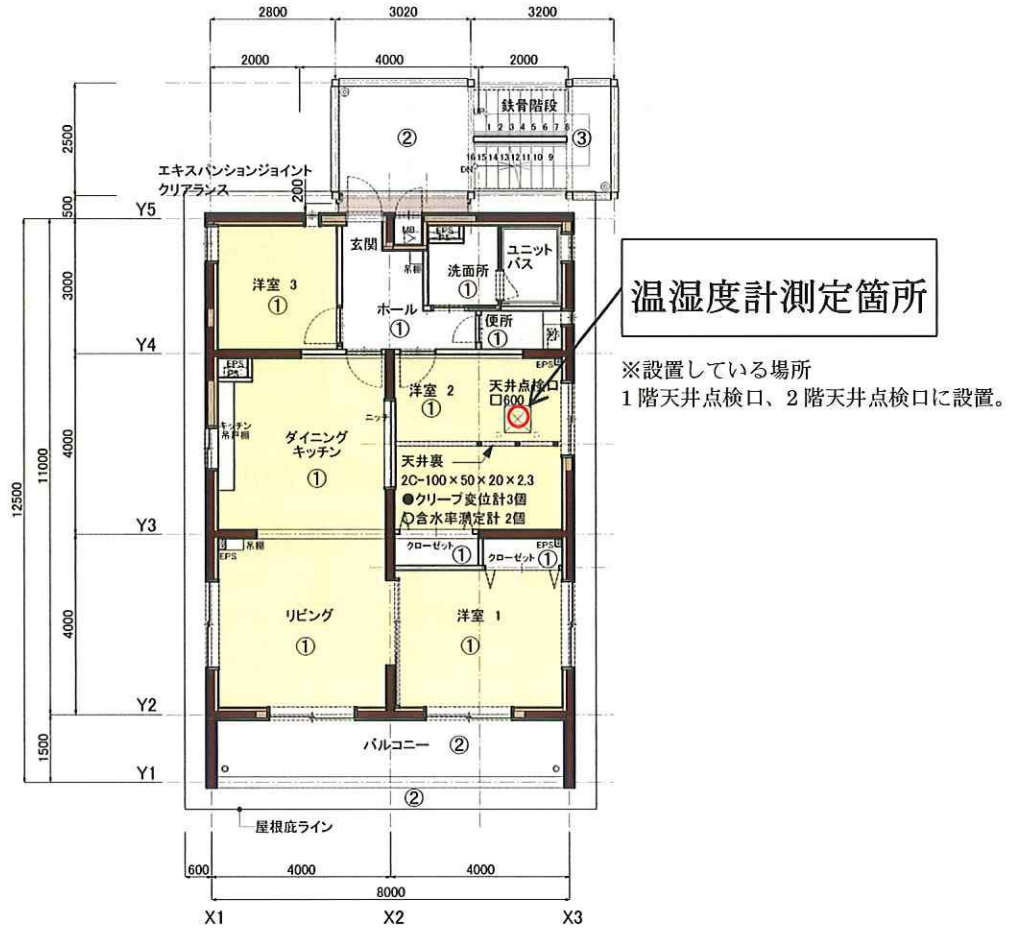
図 2.9 温湿度計測定箇所（真庭市営 CLT 春日住宅）

真庭市営 CLT 春日住宅では、2 箇所（1 階天井 1 箇所、2 階天井 1 箇所）、真庭木材事業協同組合 CLT 共同住宅では、A 棟 2 箇所（1 階天井 1 箇所、2 階天井 1 箇所）、B 棟 4 箇所（1 階天井 1 箇所、2 階天井 1 箇所）に設置した。

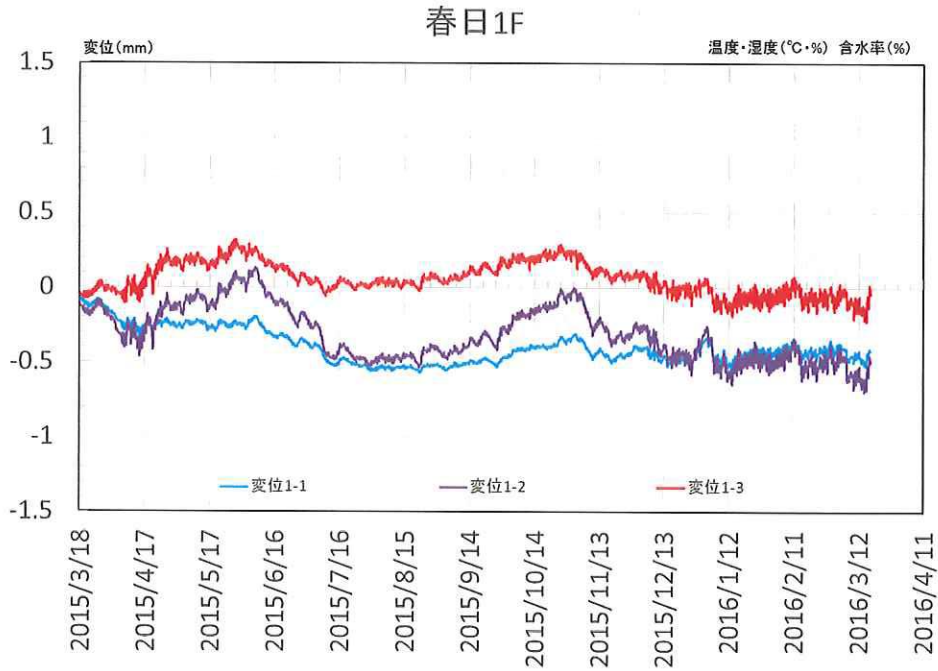
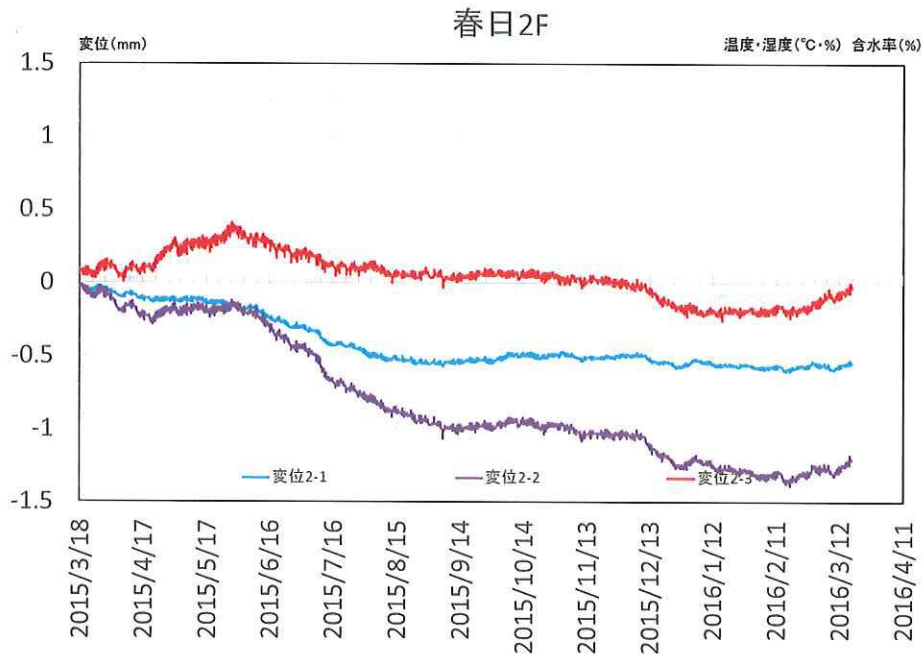
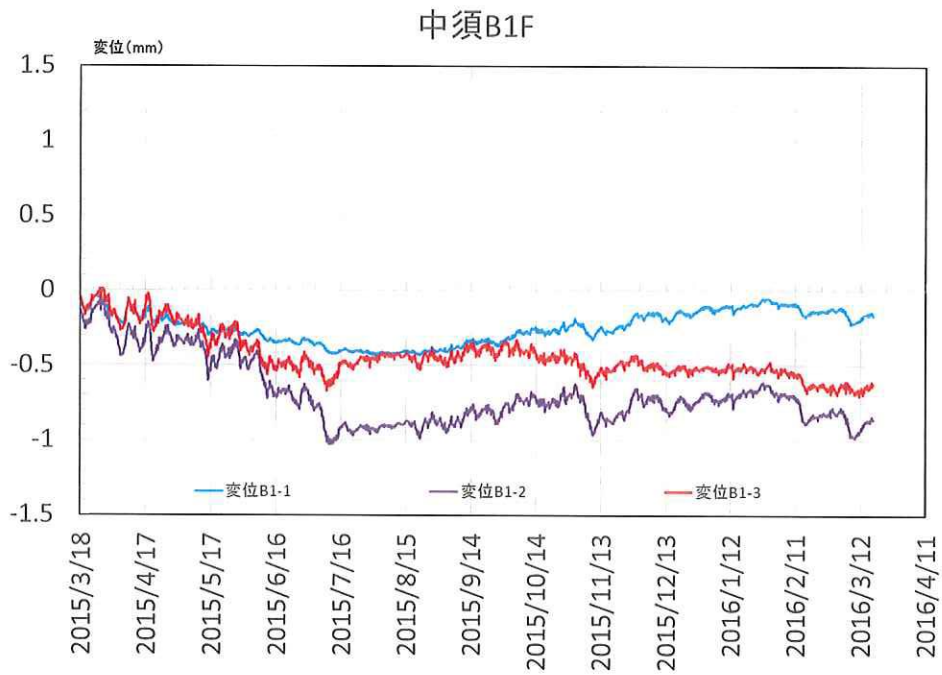
現在の最大変位とその記録時期は、春日 1F1-2 で 0.6mm (3 月)、2F2-2 で 1.3mm (2 月)、中須A棟 A1-2 で 1.1mm (8 月)、A2-2 で 0.7mm (8 月)、中須B棟 B1-2 で 1.0mm (7 月)、B2-2 で 0.6mm (8 月) である。春を 4 月～6 月、夏を 7 月～9 月、秋を 10 月～12 月、冬を 1 月～3 月とすると、中須はいずれも夏の時期に最大変位を観測するという一般的な結果を示した。また、一年の計測結果を見ると四季による増減が見られた。しかし、理由はわからないが、春日の変位は夏以降も変形を続け冬の時期に最大変位を計測した。また、四季による傾向はあるものの漸増していた。中須については、同様の傾向を来年度も示すのか、またその変形量が年単位で見たときに、減っていくのかを確認する必要がある。また、春日については、今後の変形がどのようにかわるのか、またその理由がなぜ起こっているかについて検討をおこなっていききたい。

春日と中須は同様に、すべての計測点において変位計○-2 (壁側より 2 番目の変位計) のたわみが大きくなる傾向がみられた (計測できていない B2 を除く)。また、固定度が高いと考えられる○-1 は、変形が小さい傾向がみられた。

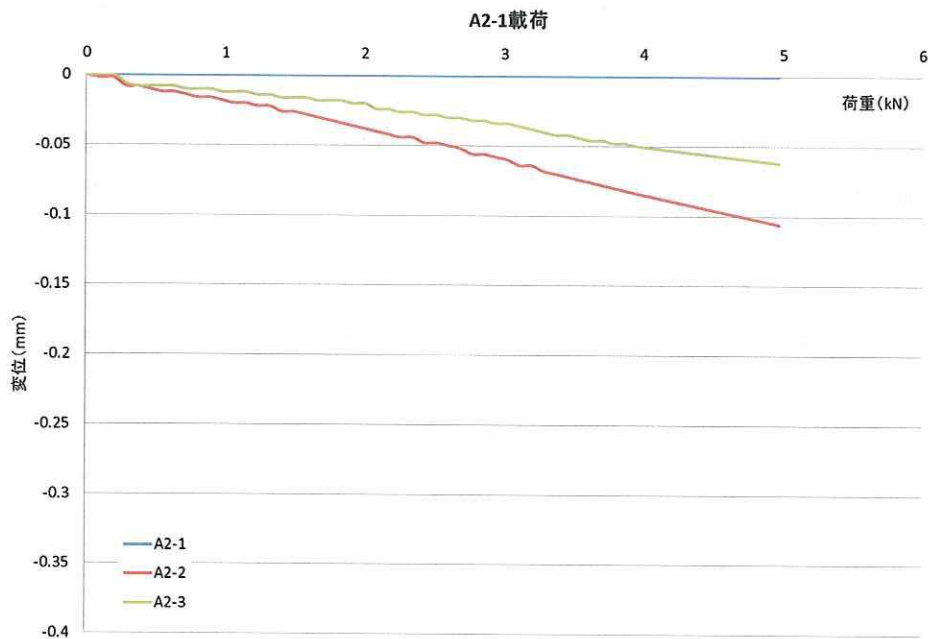
図 3.7 中須 A2F の A2-1 荷重時の変位

中須 A 棟において、短期の荷重試験を 2015 年 11 月 27 日に実施した。床におもりを載せたときに、本変位計でどのように値が出るのかと確認した。なお、A2-1 荷重とは、A2-1 地点におもり（鉄板）を載せたときのそれぞれの地点の変形である。

また、A2-1 の変形は、どの載荷条件でも 0 を示した。本計測箇所は、変位計がきちんと付いていない可能性のある箇所であるため、0 となった可能性がある。そのほかの条件としては、次の二つの可能性が考えられる。1. 壁（まぐさ）があるために、複合効果によって高剛性となっているために変形が出ない。2. 不動点と考えている点が載荷によって移動してしまっている。であり、どちらの場合においても変形が全く出ないことはないため、やはり計測点の変位計が床と接するまでの変形がおきなかったのではないかと考えている。

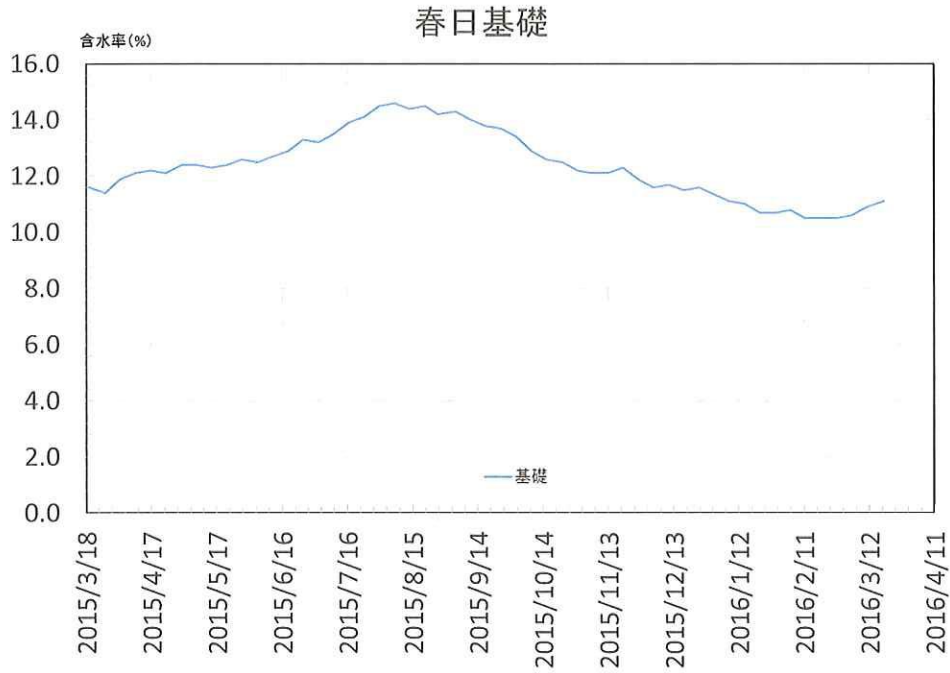
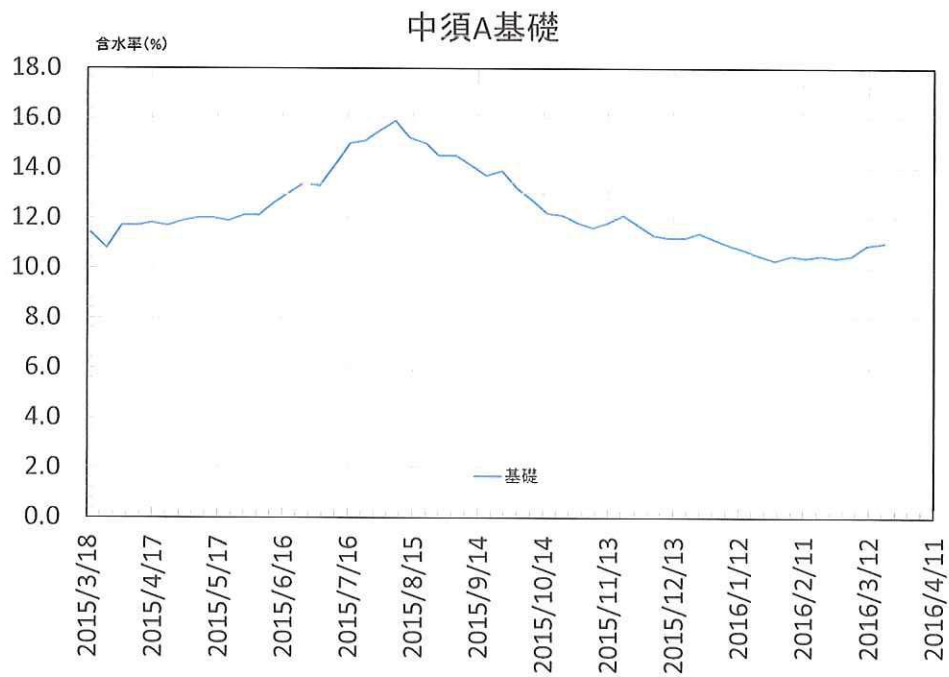
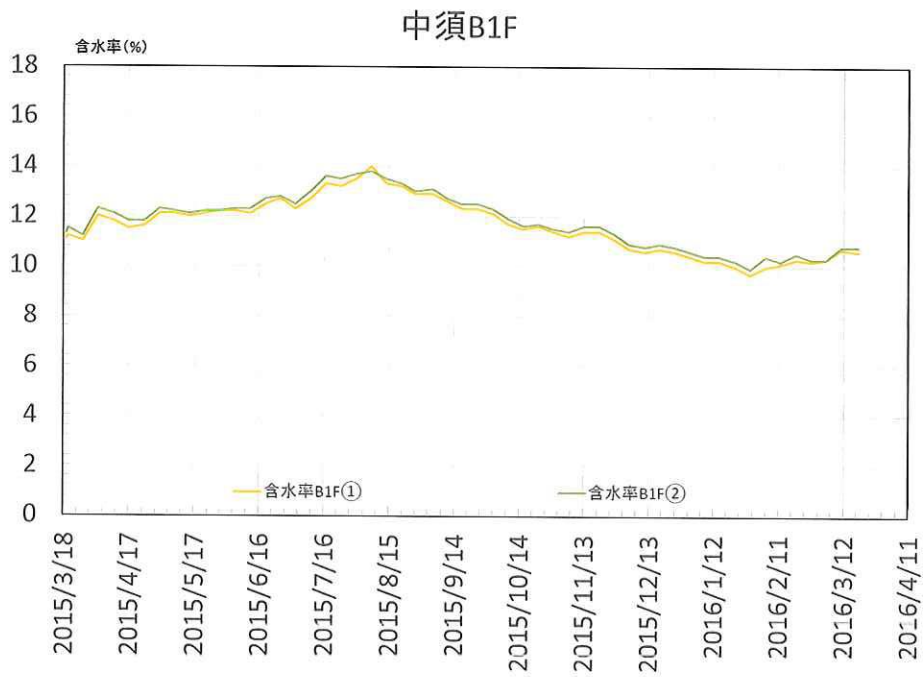
最大値は、春日 1F で 15.3%、中須基礎で 15.9%、最小では 6%前後を観測しており、一般的な住居と変わらない結果を示した。加えて、安定的に低い値を保持していることも確認された。全体として含水率の変動は小さく、約 1~2%ほどであり、夏場にで最も高い数値である。基礎と室内では、若干含水率が異なっているが、大差無いようであった。

中須A棟の 1F①・1F②と 2F②・2F①は隣接して測定しているにも関わらず、それぞれの値が異なっていたり、変動の傾向が違っているものが観られたが、大局的には傾向が似ていることから、続けて計測していくこととすることとした。今後、傾向を調べることで、不具合かどうかを検証していきたい。

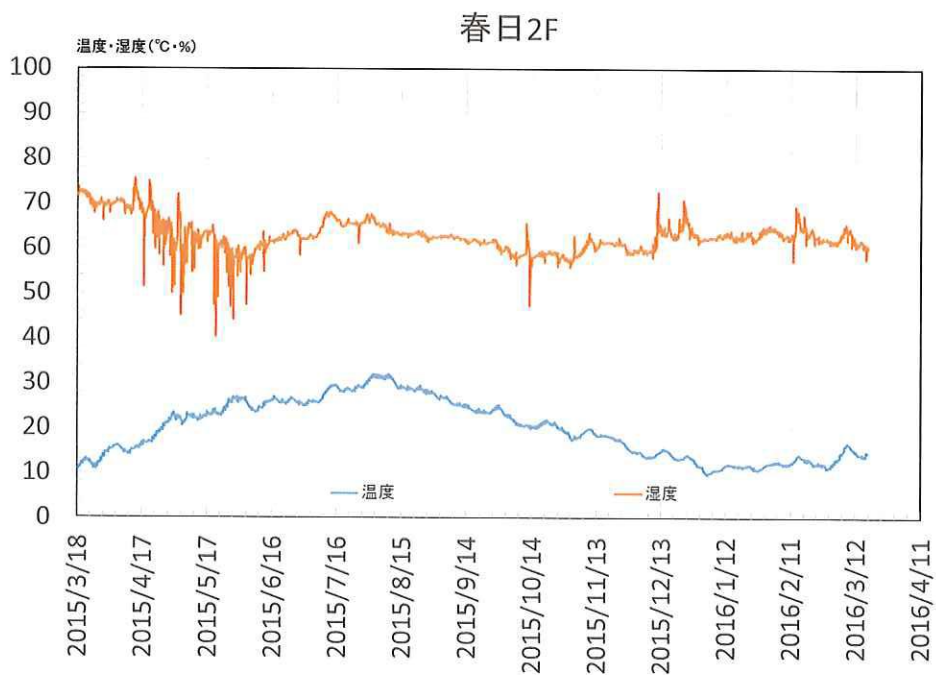
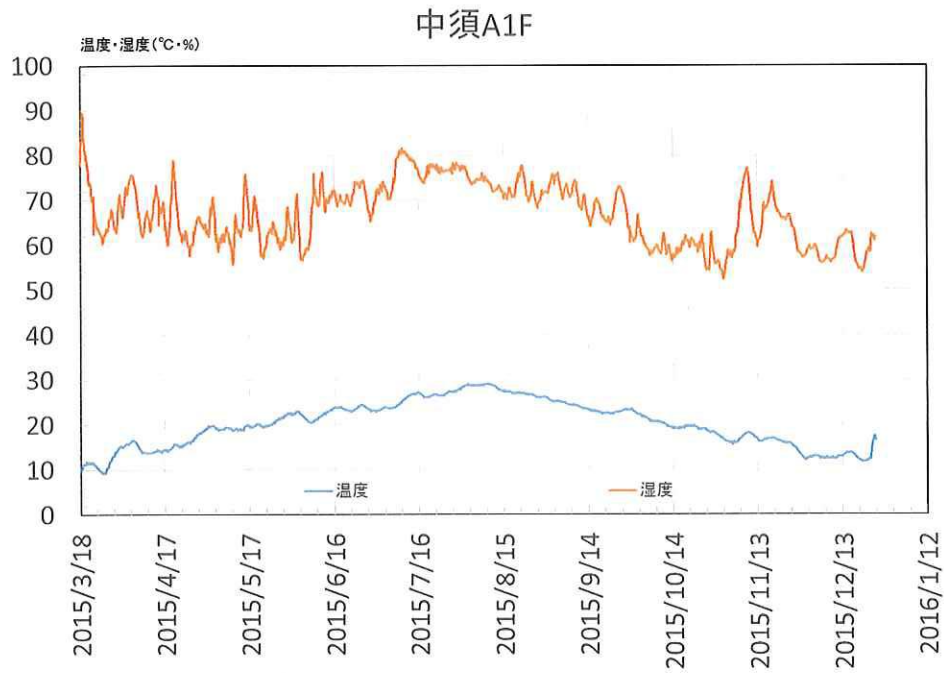
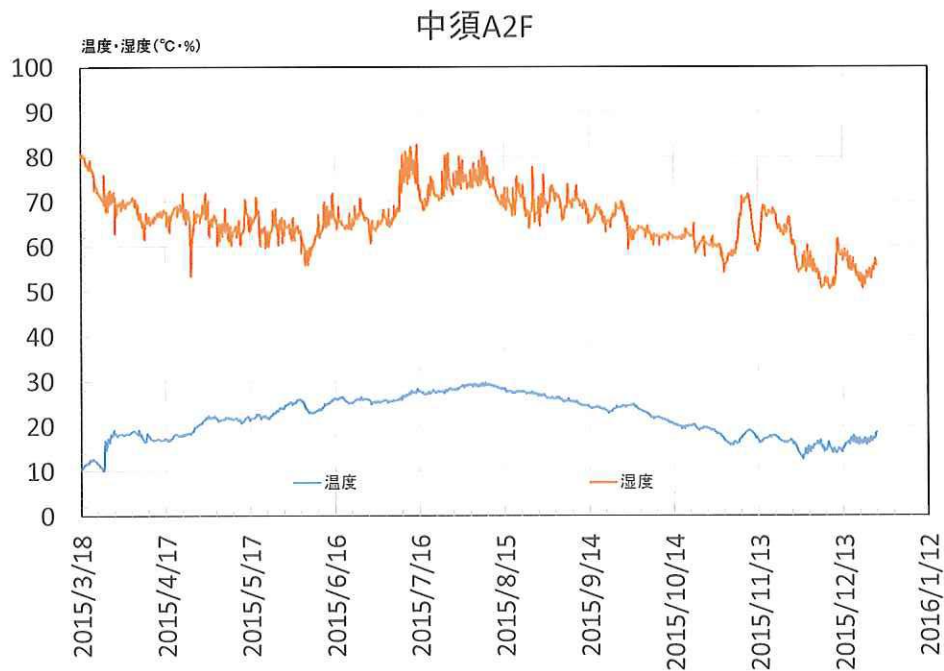
温度については、特に大きく変動するわけではなく、どの部屋においても同様の傾向を示した。また、湿度については、55%から85%程度の値を示していたが、1年目より2年目の値が若干下がっている傾向がみられた。今後、どのように変化をするのか注目していきたい。加えて、他で計測している外部の温湿度の変化と内部の違いなどを鑑みて、温湿度と変位の関係についても検討していきたいと考える。

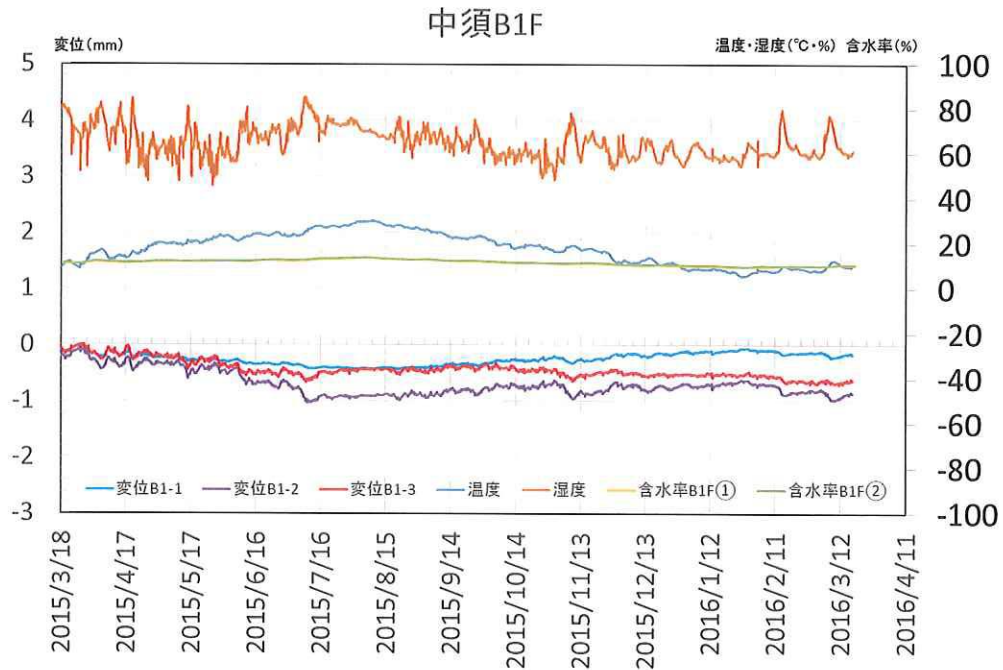
それぞれの関係について検討するために作成した比較のグラフでは、最も重要と考えている変位と同様、もしくは全く反対などの関係を示すような傾向のものはみられなかった。その中でも、温度が最も近い傾向を示している。これは、相対湿度が大きく変化していないことから、温度によって絶対的な湿度が変化していることを木材が吸収しているのではないかと考えられる。ただし、含水率があまり変化していないため、実測で示すことはできなかった。

また、同様の文言となるが、変位が夏場に上昇する傾向がみられ、含水率においても若干上昇している傾向があるため、水分の移動によって、このような傾向が現れていることが看取された。これらは、特に CLT によるところではなく、木造一般と同様であるが、含水率の変化が小さいことについては、木材の体積によるところが大きいと考える。
