### 事例 3 空調設備

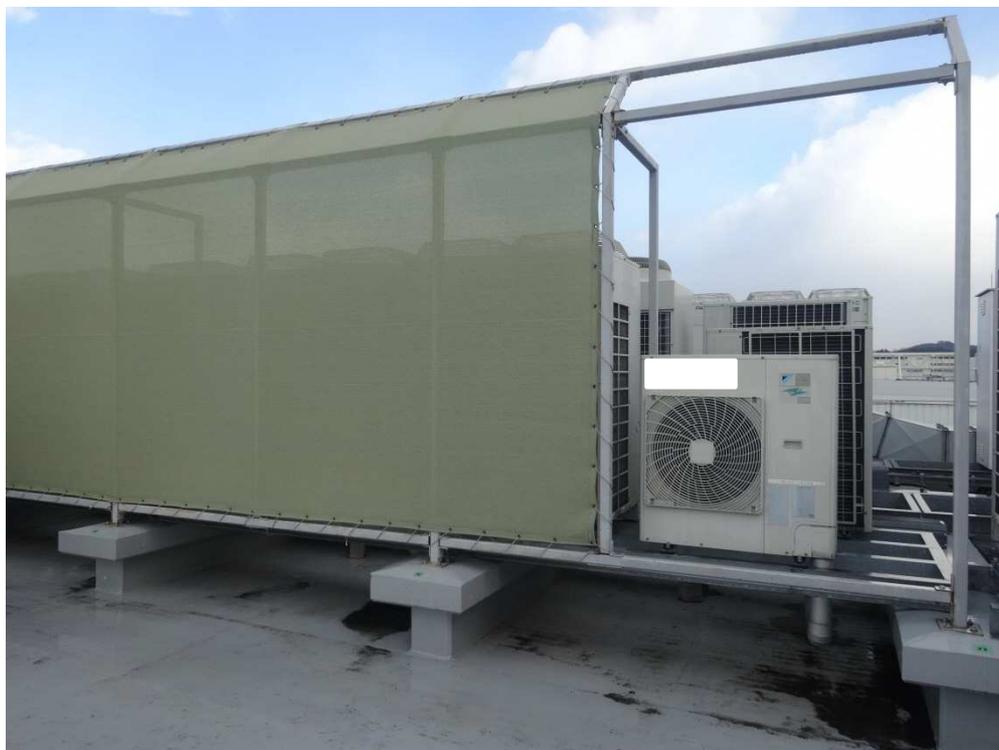
ヒアリング、現地確認の事例	助言等のポイント
<ul style="list-style-type: none"> <li>・空調の方式はセントラル方式と個別方式を採用している。</li> <li>・今後は PAC へ段階的に移行する予定である。</li> <li>・室外機は 250 台程度ある。</li> <li>・室外機の一部で遮光対策を実施している。</li> </ul>	<ul style="list-style-type: none"> <li>・パッケージ型空調機の室外機の遮光対策の好事例である。</li> <li>・室外機に直射日光があたると、給気温度が上昇し、室外機のコンプレッサに負荷がかかり、エネルギー使用量が増加する。</li> <li>・コンプレッサの室外機は、直射日光の当たる場所に設置されていることが見られる。</li> <li>・室外機の遮光対策を提案すると、事業者は「できない」と回答する場合がある。</li> <li>・できない理由として、ビルの屋上等にある場合、遮光物が悪天候によりはずれ、事故につながるなどと回答される場合がある。</li> <li>・当該事例では、写真のように屋上の室外機の南面に、柱を固定し、柱にネットを張り、室外機への直射日光を防止している。</li> </ul>

室外機の遮光対策の事例
