肉用牛の酷暑対策の事例と効果(備前地域)

実施農場	N農場		
飼育規模等	20頭		
担当	岡山県備前県民局農林水産事業部農畜産物生産課畜産班 問い合わせ先:(086)233-9828		
対策設備等	屋根へのセラミック系遮熱塗料塗装		
単価	2,100円/kg(税抜)		
施工方法(遮熱塗料)	ガルバリウム三層遮熱塗料塗装工事 ・素地調整 ・高圧洗浄 ・下地塗装・2液型エポキシ塗装 ・遮熱塗装(2回塗装 16kg×15缶)		
施工(設備設置による有効な)面積	785.8 m ²		
設置価格	施工経費(税込)	688,176	円
	材料経費(税込)	615,600	円
	合計	1,303,776	円
	平均単価	1,659 円/m ²	
施工後の飼育者の声(感想)	<ul style="list-style-type: none"> ・以前から換気扇の位置が高く屋根の熱がそのまま牛に吹き付けているのが気になっていた。 ・屋根への施行は高所のため自分でできず、この事業で施行できてよかった。 ・雨漏りなどの補修も施工行程にあり、今回補修できて助かった。 ・施工後は換気扇で熱風ではなく涼しい風が送られ、暑い日には特に牛舎内の体感温度が涼しく感じられる。 ・夏場の繁殖成績の改善が期待できる。 		
その他、夏季に工夫していること	<ul style="list-style-type: none"> ・換気扇及び細霧装置の設置

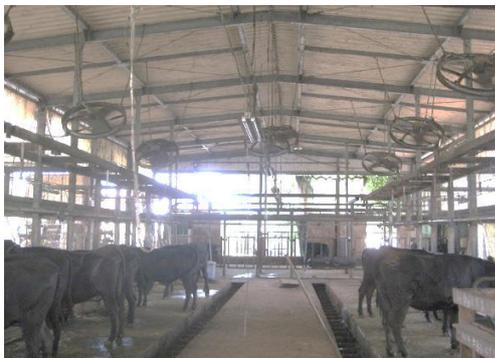
施工前: 暑くて牛が立っている

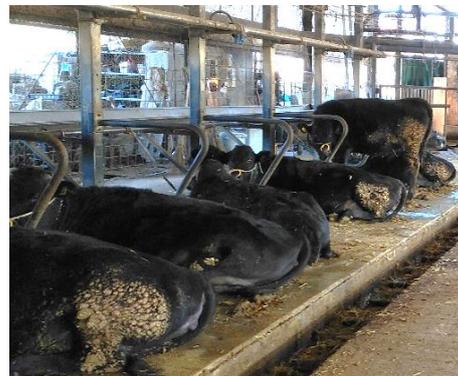
施工後: 牛がのんびり寝ている

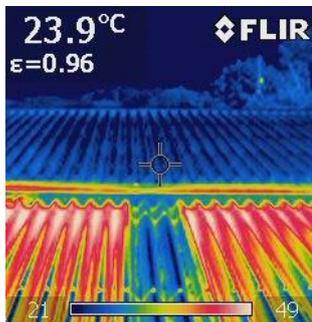
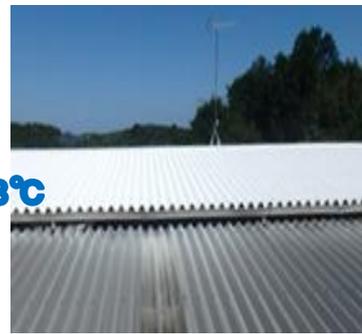
測定① 屋根表面温度

10月10日 天気快晴
外気温24度 湿度39%

施工部
↑ ↓
最大-28°C
未施工部

↑
この部分は材質が異なる

外気温が24°Cと、さほど暑くなくても、晴天時には未施工の屋根の表面は50°C近い高温になる。

- ・屋根の表面、裏面の温度は遮熱塗料の施工により20°C程度低減でき、換気扇から涼しい風が送られるようになりました。
- ・牛舎内の温度もグラフを見ると、施行前には外気温よりも高い日が多いのに対し、施工後は外気温より低い日が多く、遮熱の効果が表れています。
- ・送風や細霧との相乗効果で酷暑時でも体感温度の低減が期待できます。

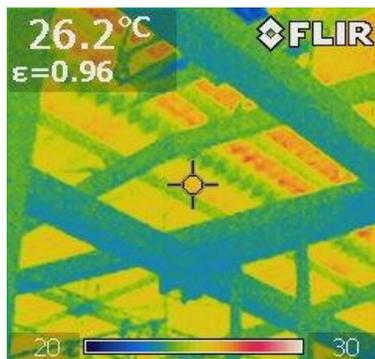
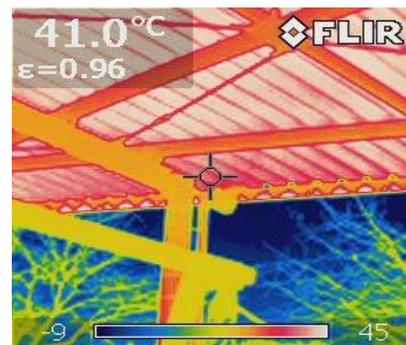
測定② 屋根裏面温

〔測定①と同日に測定〕

〈施工部〉

↔
最大-20°C

〈未施工部〉

測定①同様に未施工の屋根は裏面温度が40°Cを超える高温になるが、施工部分は約26°Cに抑えられている。

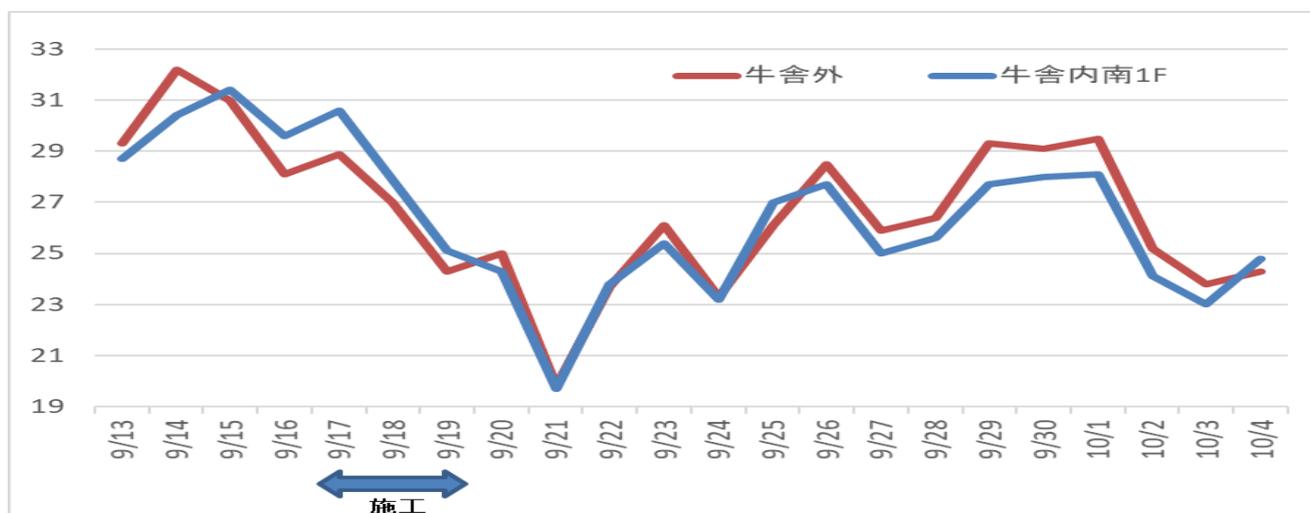
牛舎内の温度変化

9/13	9/14	9/15	9/16	9/17	9/18	9/19	9/20	9/21	9/22	9/23	9/24	9/25	9/26	9/27	9/28	9/29	9/30	10/1	10/2	10/3	10/4
	曇/晴	晴	晴	晴	晴	晴	晴	晴/雨	雨/曇	雨/曇	曇	曇	晴	晴	曇/晴	曇/晴	曇	曇/雨	晴	雨	雨	晴
牛舎外	29.3	32.2	31	28.1	28.9	27	24.3	25	19.8	23.7	26.1	23.3	26.1	28.5	25.9	26.4	29.3	29.1	29.5	25.2	23.8	24.3
天井裏	34.8	37.5	40.6	32.5	35.7	29	27.1	25.1	19.5	23.5	26.4	23.5	27.3	29.7	25.3	25.9	28.8	29.6	29.1	24.2	23.2	24.7
牛舎南1F	28.7	30.4	31.4	29.6	30.6	27.9	25.1	24.3	19.7	23.8	25.4	23.2	27	27.7	25	25.6	27.7	28	28.1	24.1	23	24.8
牛舎北2F	28.9	31.1	31.6	29.9	30.5	27.1	25.1	24.4	19.5	23.8	25.7	23.4	26.9	27.2	24.5	25.3	27.8	27.7	28	24.2	22.9	24.7

← 施工 →
