事務連絡  
令和2年4月30日

国土交通省 都市局  
公園緑地・景観課長

### 都市公園における安全確保について

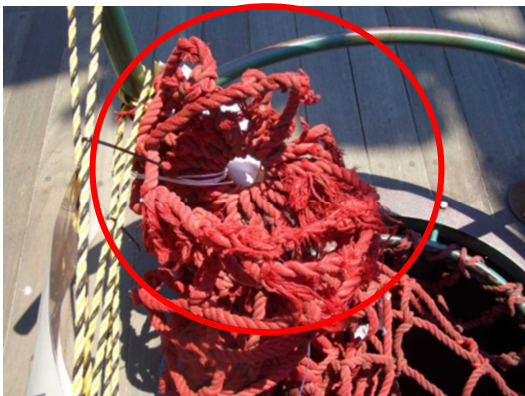
- ・本事故は、15歳男性が船型の複合遊具で遊んでおり、床から船底へ釣り下がった袋状ネットに飛び込んだところ、ネットを突き抜けて約2mの高さから落下し、着地した衝撃で左足脛を骨折した。（全治6か月）
- ・本遊具は平成12年に設置され、ネットが交換された記録はない。
- ・令和元年9月に点検が実施され、点検者は袋状ネットの中も確認しているが、ネットの劣化状態についての把握が不十分であった。
- ・事故発生後2か所の袋状ネットを「使用禁止」とし、今後は床をふさぐ予定である。

破れたネット

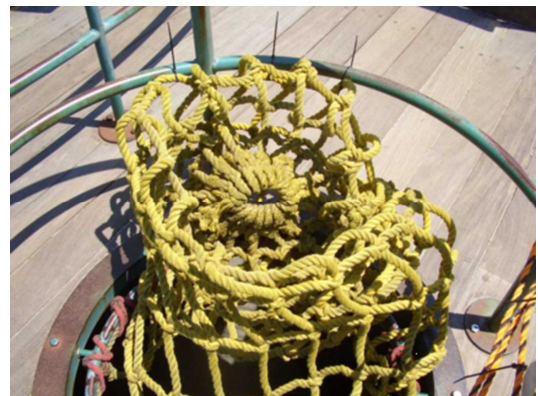
事故と同種のネット

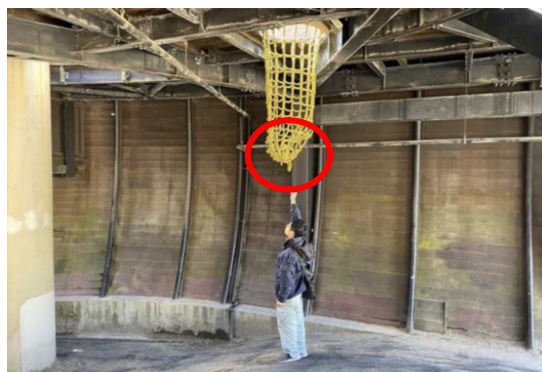
事故と同種のネット（袋状の下部が破れた）

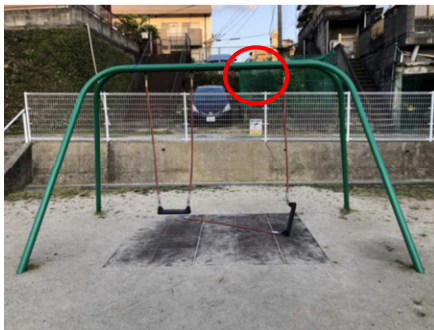
- 発生日 令和2年4月23日（木）
- 発生場所 人口約20万人以上の都市
- 発生公園 街区公園
- 状況
  - ・本事故は、11歳男児がブランコで遊んでいたところ、吊り金具が破断し、着地した際に右足首を捻挫、落ちてきた金具部分が右足大腿部にあたり打撲した。
  - ・本遊具は平成16年に設置後、吊り金具の交換は実施されておらず、破損した理由は摩耗によるものと考えられる。（※参照）
  - ・令和元年10月の点検時では、吊り金具を外しての点検を実施しておらず、摩耗状況が確認できていなかった。
  - ・事故発生後、市内公園の全ての遊具について安全性が確認できるまで使用禁止措置を実施した。

事故状況

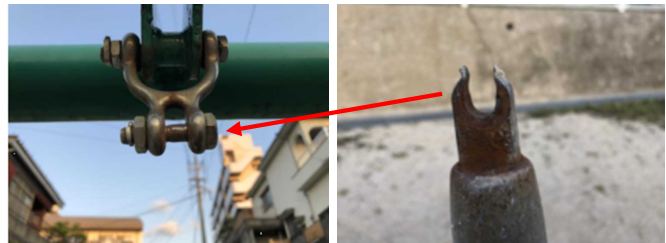
摩耗により上部がすり減り破断した吊り金具の状況（右写真）

遊具	消耗部材（部品）	推奨交換サイクル
ぶらんこ	吊り金具・チェーンなど 回転軸	3年～5年 3年～5年
スプリング遊具	スプリング	5年～7年
ロッキング遊具	軸受部 ストッパーゴム（緩衝部）	5年～7年 3年～5年
回転ジャングルジム	軸受け	5年～7年
ローラーすべり台	ローラー	5年～7年
ロープウェイ	ケーブル 滑車部 握り部 緩衝装置	5年～7年 3年～5年 3年～5年 3年～5年
ネットクライマー ロープクライマー	ネット（小規模なもの） ロープ（小規模なもの） ワイヤー入りロープ （小規模なもの）	3年～5年 3年～5年 7年～10年
