# 既存土木用木製構造物の耐用限界評価技術の開発

## －木製防護柵ビームの耐用限界評価－

金田利之

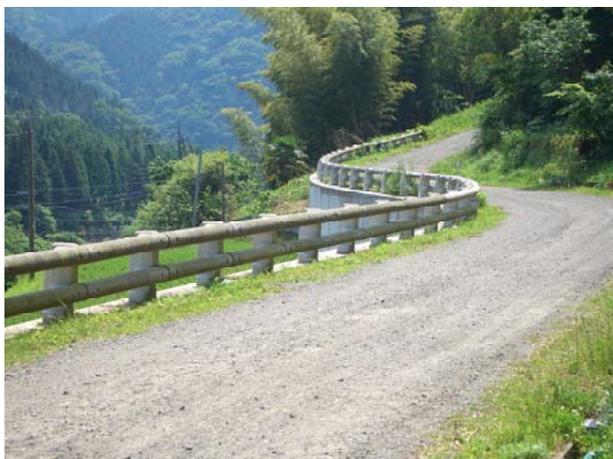
岡山県真庭市仲間地内の森林基幹道「作西線」の起点付近に平成16年に設置された木製防護柵の構成部材である木製ビームを調査対象とした。調査した木製防護柵は、コンクリート製支柱に木製ビーム（φ180mm、長さ1990mm）を上下2段取り付ける構造となっており、支柱とビームはナットで固定されている。木製ビームは、樹種がスギの丸棒加工材で、背割りが施されている。さらに野外での耐久性が必要とされるため、銅系の防腐薬剤が注入されている。

写真1 調査した木製防護柵

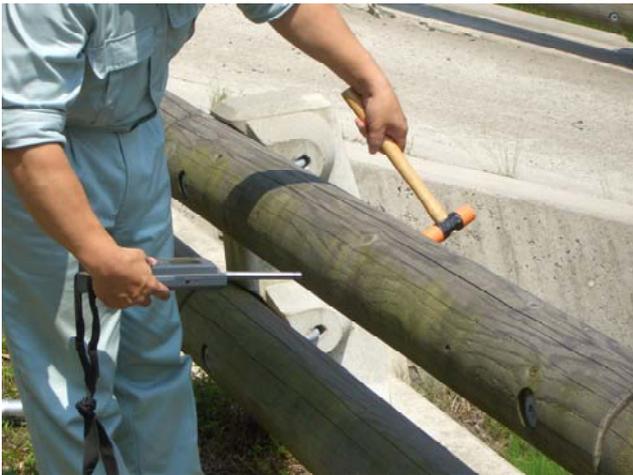
木製ビームの縦振動及びたわみ振動により測定した固有振動数と木製ビームの密度から次式により縦振動ヤング係数とたわみ振動ヤング係数を算出した。

写真2 たわみ振動による固有振動数の測定

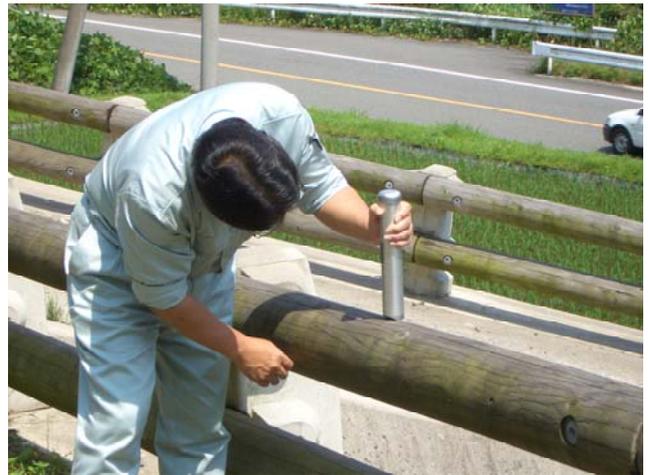
木製ビームの中央部3カ所について、ピロディンを用いてピン打ち込み深さを測定した。

写真3 ピロディンによる測定状況

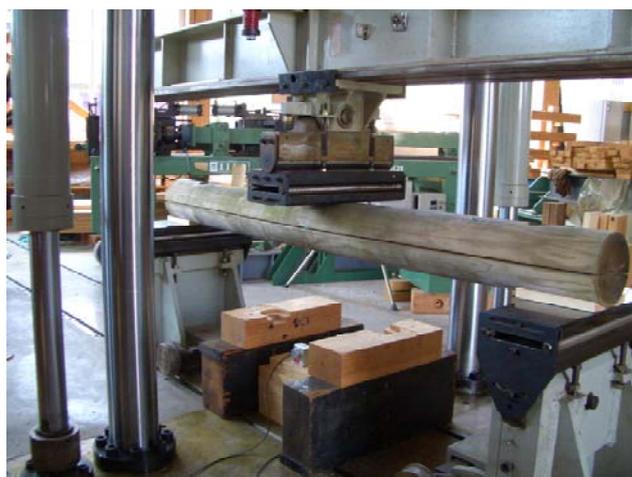
木製ビームの非破壊試験終了後、静的曲げ試験を行った。静的曲げ試験は、スパン1800mmの中央集中荷重方式とし、スパン中央部のたわみとそれに対応する荷重より曲げヤング係数を最大荷重より曲げ強さを求めた。

写真4 静的曲げ試験の状況

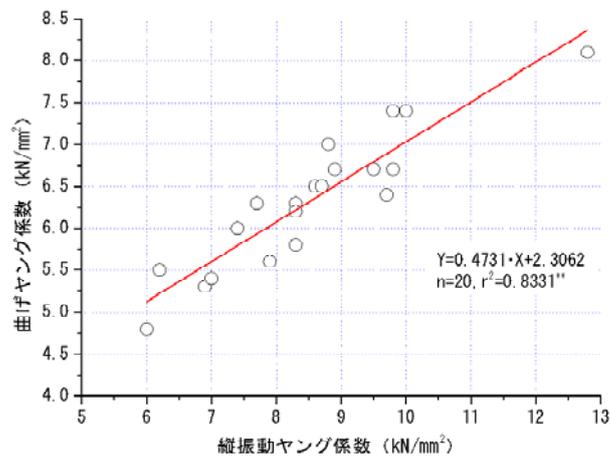
第1図 縦振動ヤング係数と曲げヤング係数の関係

縦振動ヤング係数と曲げヤング係数の間には、危険率1%で正の相関関係が認められた。さらに、縦振動ヤング係数と曲げ強さの間には、危険率5%で正の相関関係が認められた。縦振動ヤング係数は強度との間に高い相関関係が認められたことから、強度を推定するための有効な指標になると考えられる。

縦振動ヤング係数と曲げヤング係数との関係を第1図に、縦振動ヤング係数と曲げ強さとの関係を第2図に示す。

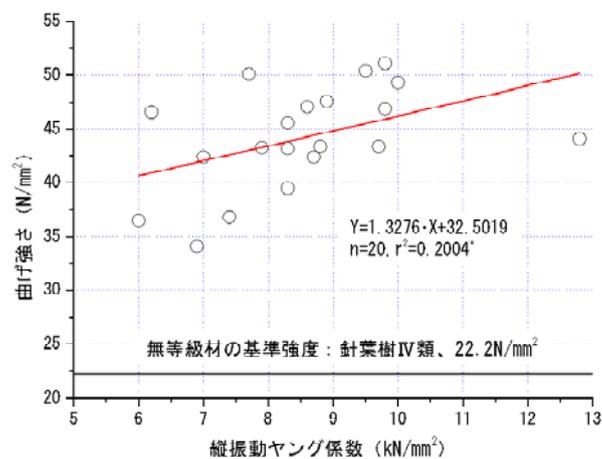
第2図 縦振動ヤング係数と曲げ強さの関係

なお、今回調査した木製防護柵ビームの曲げ強さは、すべて無等級材の基準強度（針葉樹IV類、 $22.2\text{N/mm}^2$ ）を上回っていた。

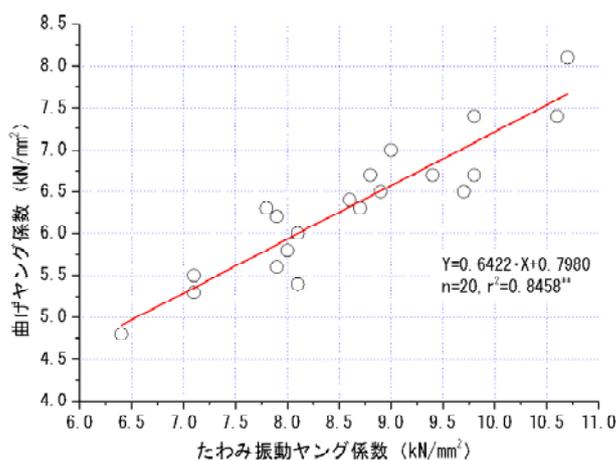
第3図 たわみ振動ヤング係数と曲げヤング係数の関係

たわみ振動ヤング係数と曲げヤング係数及び曲げ強さの間には、危険率1%で正の相関関係が認められた。たわみ振動ヤング係数は強度との間に高い相関関係が認められたことから、強度を推定するための有効な指標になると考えられる。

たわみ振動ヤング係数と曲げヤング係数の関係を第3図に、たわみ振動ヤング係数と曲げ強さの関係を第4図に示す。

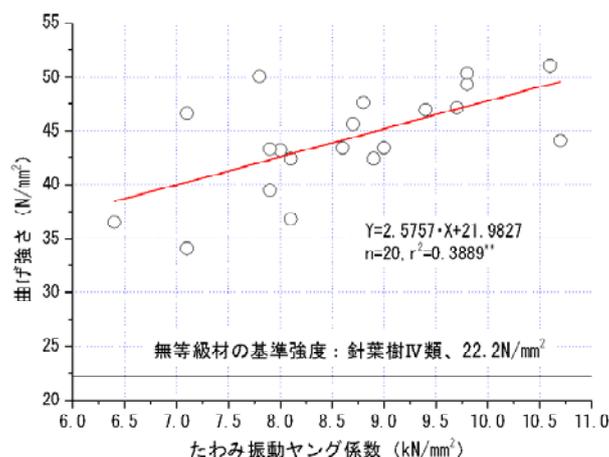
第4図 たわみ振動ヤング係数と曲げ強さの関係

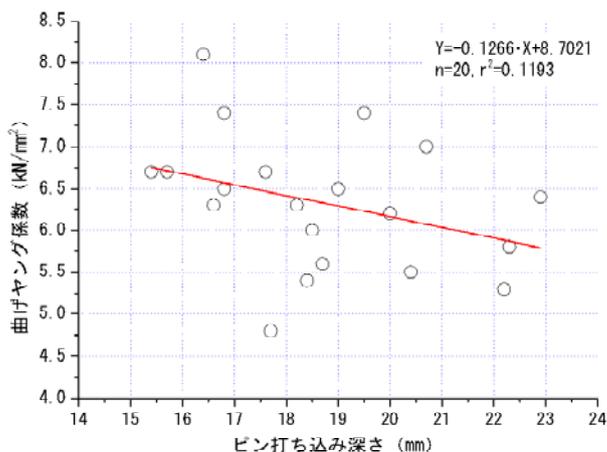
第5図 ピン打ち込み深さと曲げヤング係数の関係

ピン打ち込み深さと曲げヤング係数の間には負の傾向が見られるが、高い相関関係ではなかった。しかし、ピン打ち込み深さと曲げ強さの間には、危険率5%で負の相関関係が認められた。ピロデ

インによるピン打ち込み深さは、曲げヤング係数の推定には有効な指標とはならないが、曲げ強さの推定には有効な指標になると考えられる。

ピロディンによるピン打ち込み深さと曲げヤング係数及び曲げ強さの関係を第5図及び第6図に示す。

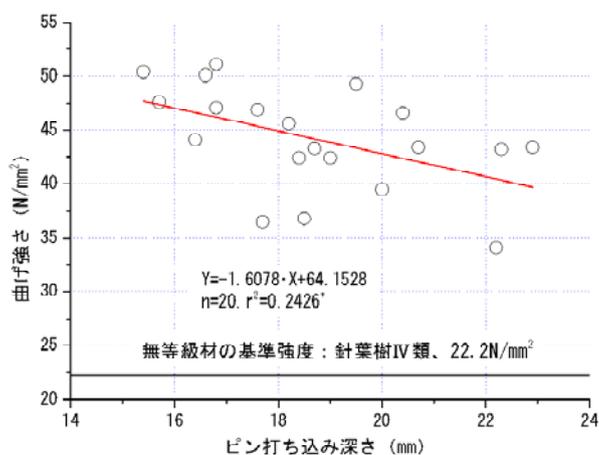
第6図 ピン打ち込み深さと曲げ強さの関係
