優良取組事例①

| 優良取組事例 | 1 放熱対策及び自動温度調整化 2 付帯設備の集約と間欠運転化 3 乾燥設備の外装保温 | | | |
| 事業者名 | タイガースポリマー株式会社 | | | |
| 事業所名 | 岡山工場 | | | |

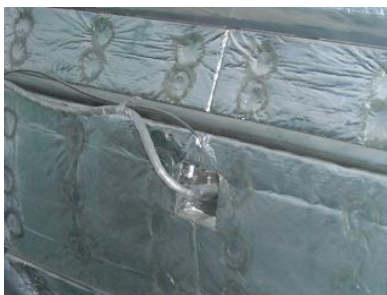
対象設備の形状にカットした断熱材をセットし、溶接鉗でスポット溶接して固定し、メンテナンス等で頻繁に取り外しを行う箇所にはウールマットで覆いを行った。

スポット溶接による断熱材の固定

上記(2)の問題点により有効な対策が見当たらない状況の中、『板状断熱材のスポット溶接取付』を行う業者を紹介され、下記の方法により取付けてみたところ、使用中に外れることもなく、価格も手頃であったため、上記方法での設置を決めた。

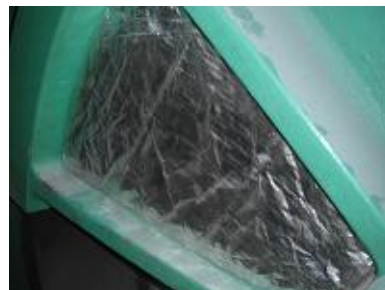
断熱板での開口閉鎖

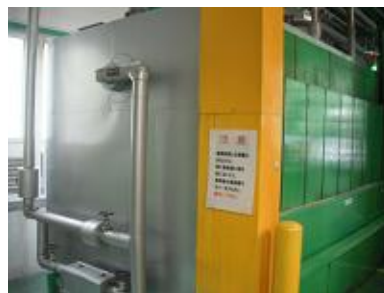
蒸気加熱式の6台中、外装フレーム面積の大きい2台についてグラスウールの保温材により保温を行った。

保温は右写真グレー部分(上部含む)に施しており、緑部分は製品を入れる際に開閉するため、保温は行っていない。

外装フレームの保温対策

上記対策による重油削減量は約3,500ℓ/年・台となり、削減金額は約18万円であった。なお、対策による投資回収年は約3年であった。

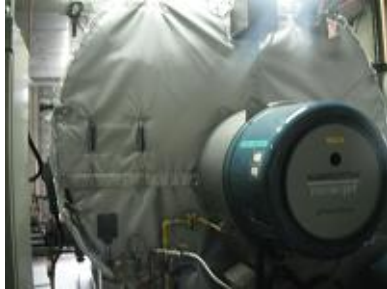
燃料使用量の低減を行うため、ボイラー本体及び周辺に保温材を施している。

ボイラー本体の保温対策

ボイラー室内の温度は一般的な状況に比べ非常に低くなっている。

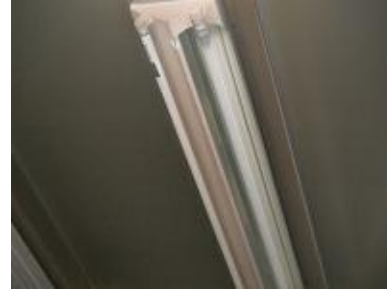
インバーター式の照明は、1灯が切れると点灯しないため、ダミー管を取付け、点灯管側には照度低下を防止するために、反射板を設置して対策を行っている。

インバーター照明の間引き対策
