優良取組事例④

優良取組事例	<ol style="list-style-type: none"> 1 管理標準に基づくエネルギー使用状況の監視 2 エアークロージャ化及びエアークロージャ対策 3 集塵機の間欠運転の実施 			
事業者名	イーグル工業株式会社			
事業所名	岡山事業場			
主たる業種	その他の製造業			
事業の概要	自動車用メカニカルシール・カーエアコン用制御弁・原子力発電所向け各種バルブ製造			
温室効果ガス排出量	基準年度	11,317 tCO ₂	当該年度	13,574 tCO ₂
原単位当たり排出量	基準年度	673 kgCO ₂ /百万円	当該年度	524 kgCO ₂ /百万円
当該年度削減実績	総排出量削減率	△19.9 %	原単位削減率	22.1 %
エネルギー消費が大きい設備	空調、コンプレッサー、焼成炉

1 管理標準に基づくエネルギー使用状況の監視

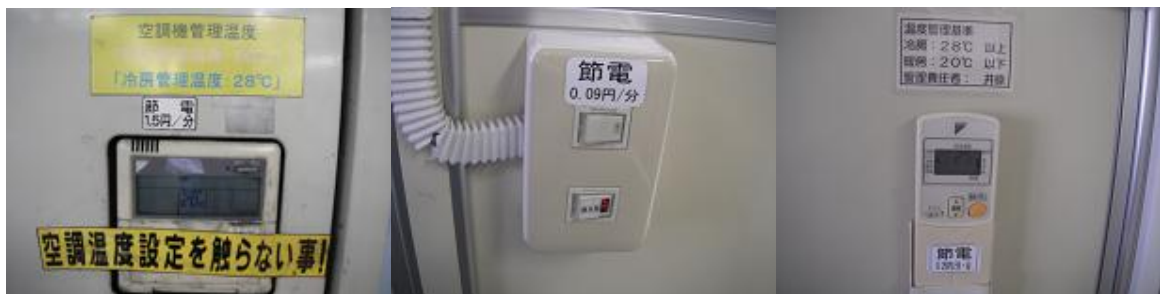
管理標準に基づき、設備の管理値を明示するとともに、職員への啓発と意識改革を行うため、料金換算した値も併せて明記している。

管理標準による管理値及びコスト換算値の明示

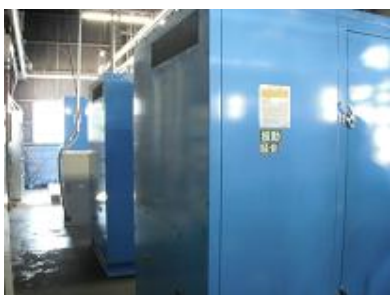
コンプレッサーのエネルギー使用量が大きくなったことから、設備の更新を行うとともに更なるエネルギー使用量の低減対策としてエア漏れの防止対策に着手した。

コンプレッサー設置状況

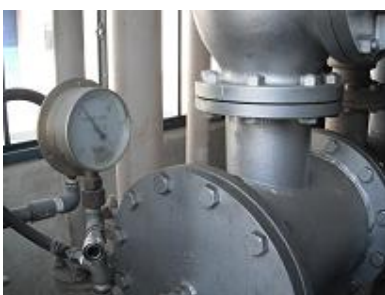
また、約3年前からコンプレッサー吐出圧を製造工程に影響が出ないように徐々に下げ、0.75MPaから0.55MPaに改善した。

吐出圧力低減対策を行うにあたり、高い圧力が必要な設備に関しては、前段に増圧装置を設置して対応した。

吐出圧力低減(0.55MPa)

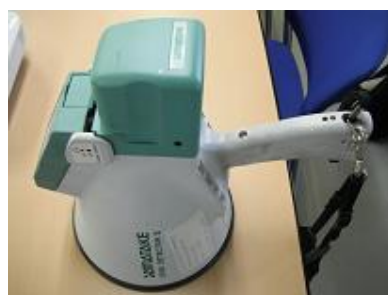
漏れ検査は、年3回の大型連休の際にコンプレッサーを1台ずつ稼働し、設定圧力への到達状況の確認とリークディテクターを用いて行った。(総合検査は別途年1回行っている。)

リークディテクター

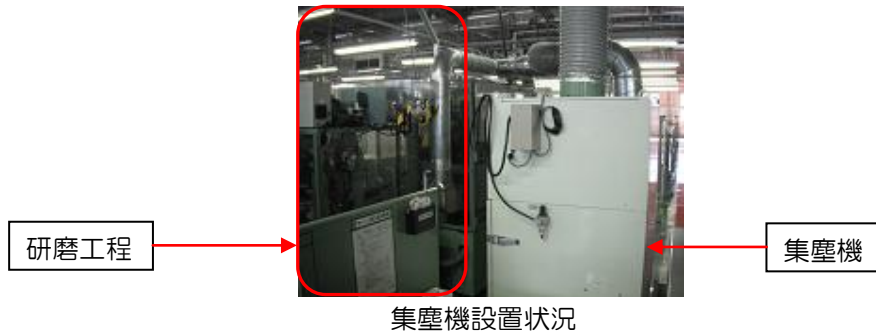
生産品であるメカニカルシールの製造工程で砥石による研磨を行う際に発生する微粉や、金属同士を圧入する工程で発生する金属粉を集塵している。集塵機は設備に対して 1:1 で設置しているものが多く、工場内に約 70 台設置されており、休憩中や生産工程で停止している際にも稼働していた。
