医療事故情報収集等事業 「医療安全情報 No. 194」の提供について

No.194 2023年1月

テスト肺使用による 人工呼吸器回路の再接続忘れ

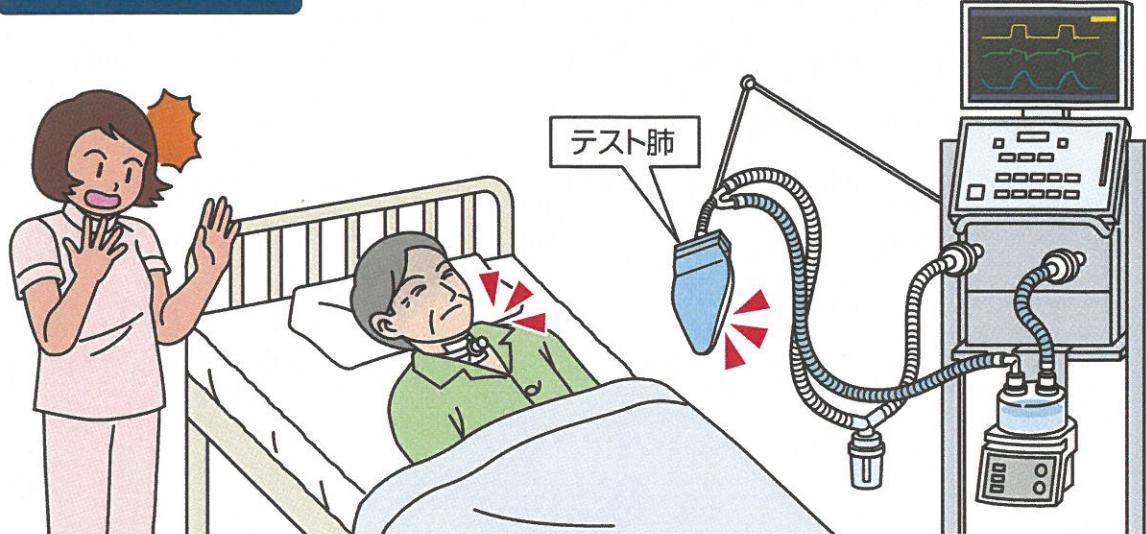
事例のイメージ

患者から外した人工呼吸器の回路にテスト肺を接続したため、人工呼吸器のアラームが鳴らず、患者に回路を再接続していないことに気付くのが遅れた事例が報告されています。

◆テスト肺（テスラング）は、人工呼吸器の作動の確認を行う際に使用するものです。

- ・人工呼吸器を装着している患者のもとを離れる際は、回路が患者に接続されていることや、患者の胸郭の動きを確認する。
