# 不適正事例について

令和3年度冷媒フロン類排出抑制方策検討業務 専門家派遣事業 研修会

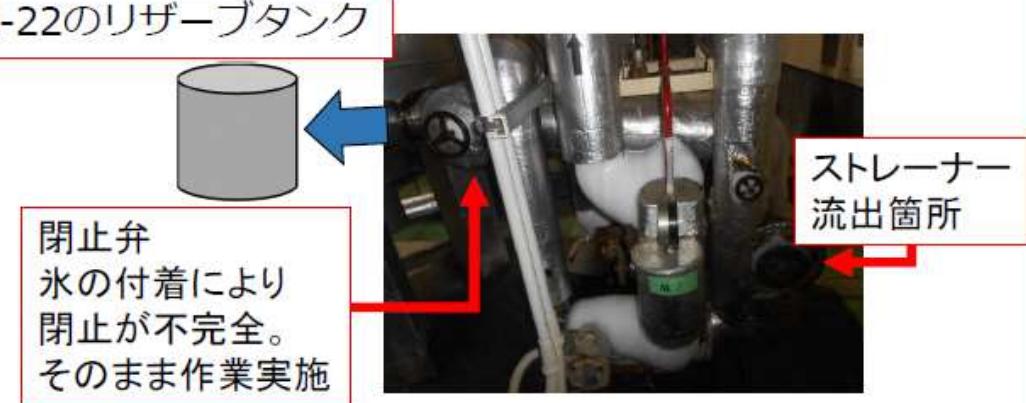
#### ●大型冷凍機のメンテナンス作業においてR-22が1.4t流出した事例

- 午後6時頃冷凍食品加工会社の従業員が不適切な方法で冷凍機のストレーナー交換作業を実施。
- 原因は冷媒内の水分が凝結してできた氷
- フロン排出抑制法第91条により事故に関する報告書の提出を要求。再発防止策の策定を指導。現在策定中。
- 高圧ガス保安法の事故届出事例

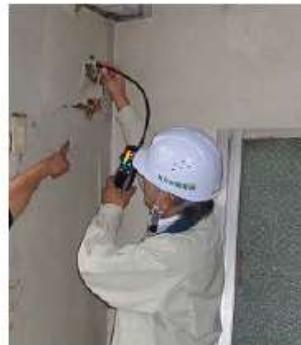
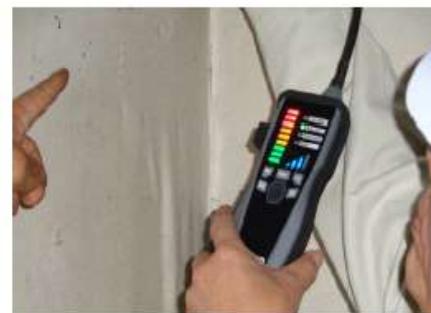
#### ■リーケディテクターによるフロン探知

- 警視庁に対して改正法の内容説明と周知を依頼（令和3年1月14日付け 2環改保第954号 警視庁生活安全部生活環境課長宛依頼文を発出）
- 警視庁との定期的な情報交換を実施
- 本事案では警視庁の通報により都が立入検査を実施、リーグディテクターによる現認、現場の大気を採取しフロンのみだり放出を確認
- 警視庁は、都の立入検査でフロンのみだり放出が確認されたため捜査に着手、事件化
- 都では、立入検査後、事情聴取の上、自動車販売会社、元請事業者、建物解体業者への勧告や是正指導を実施  
（勧告内容）自動車販売会社：委託確認書交付義務違反  
元請業者：再委託承諾書の事前受領及び再委託確認書の回付義務違反  
建物解体業者：充填回収業者への委託確認書の回付義務違反
- ・勧告流れ ①現場立入、②関係者のへの事情聴取、③勧告書交付、④是正確認
- 立入検査による現認、全ての関係者への徹底した調査、書面に基づく勧告などの行政指導や行政処分が、刑事処分の後押しとなる。

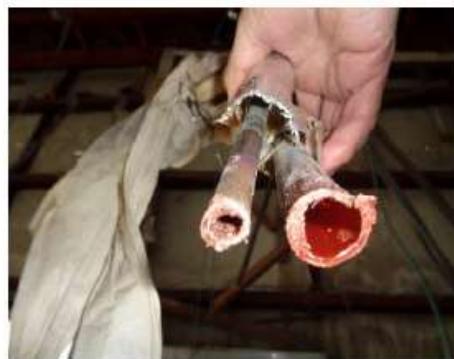
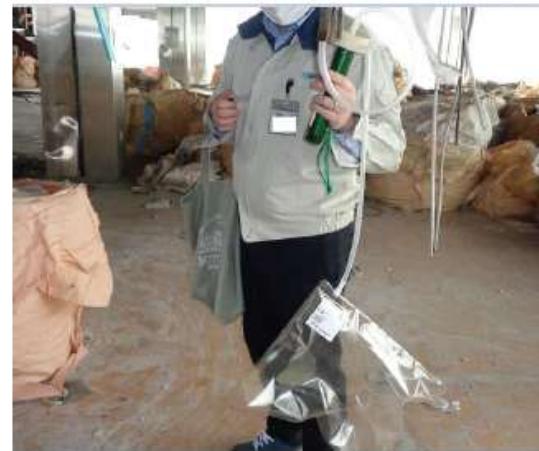
#### ■配管切断部からフロン採取

#### ■採取したガスを分析し、フロンを特定

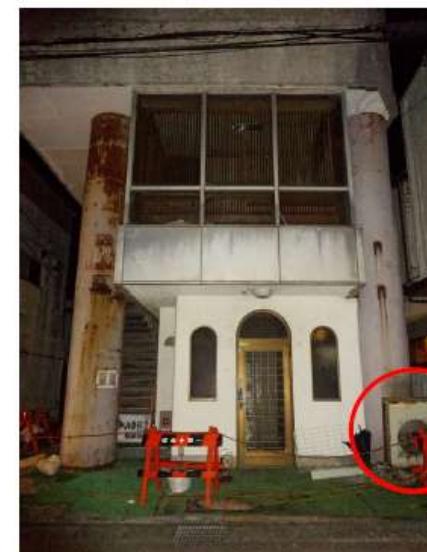
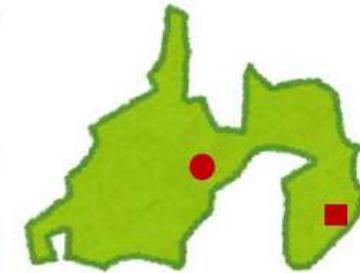
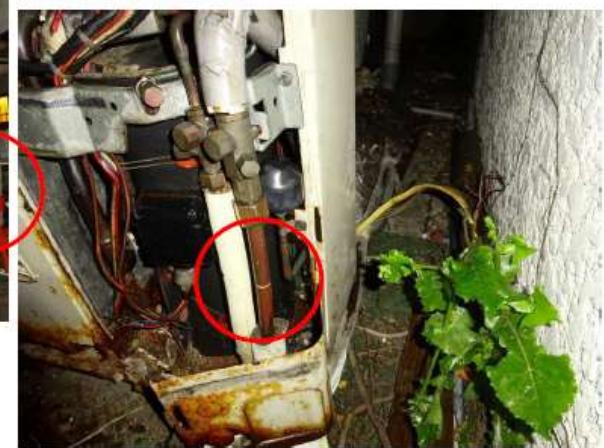
現場の様子

通報場所	静岡県賀茂郡東伊豆町
建物の概要	RC造 5階建 雑居ビル
建物・機器の所有者	A氏の娘（東京在住）
被通報者	A氏
通報者	現場の隣家の住人
第一種特定製品	業務用空調機（ダイキン工業株 製 RY80D）
フロン種類	HCFC (R22)

- ・警察が出向いたときには、すでに放出から1時間以上経過しており証拠がないため警察は立件をしないことを決定した。
- ・環境政策課にて現地確認及び被通報者に状況を確認したが、損傷した機器があるのみでフロンを放出したとは断定できなかつた。機器は古く既にフロンが抜けきった状態である可能性もあった。
- ・通報者が13時前後の現場の気体を6袋採取してあったため、採取された気体についてフロン再生破壊業者に検査を依頼し、フロン検知器でテストした結果、フロン類は検出されなかった。
- ・フロンを放出した確証がないことから、県は告訴をしないこととした。。
- ・A氏は複数の旅館の経営者であり、第一種特定製品の管理者であることから令和3年2月以降管理者としての義務が遂行されているか立入検査をすることで法への理解、遵守状況を確認する予定。

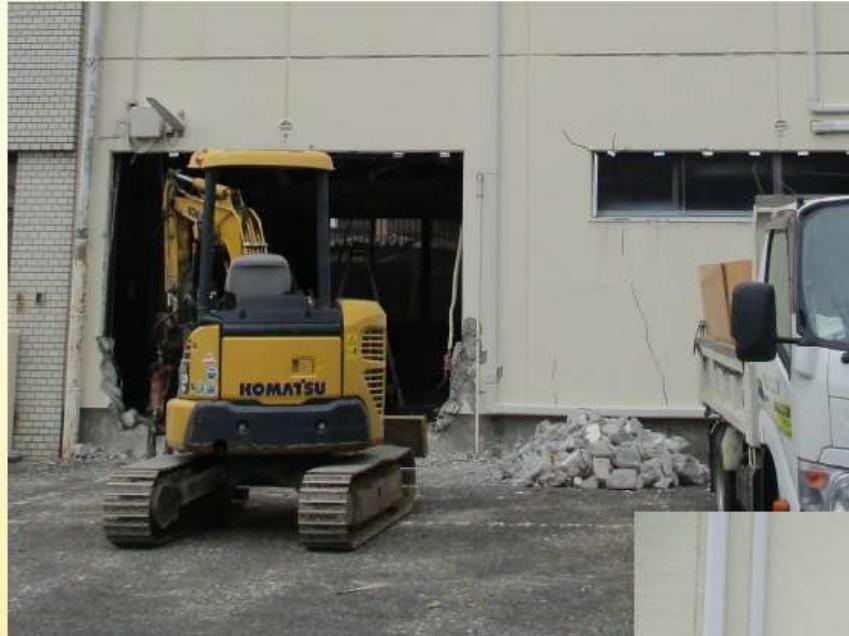
解体工事を中止させ、当該事案に係る報告徴収を実施するとともに、第一種フロン類充填回収業者によるフロン類の残存確認を実施させた。残存確認の結果、エアコン内にフロン類は残存していなかったが、**解体工事によってみだり放出が行われたかは判断できなかった。**(配管が破損していたが、当該工事によるものかは不明であった。)

↑立入時、外観状況

立入確認時には、既に解体工事が進んでおり、上写真の様な状態であった。  
工事業者によると、天井の解体作業の際に、空調の配管を破損させたおそれがあるとのこと。

第一種特定製品(業務用エアコン)については、後日、残存フロンの確認後、適切に処理させた。

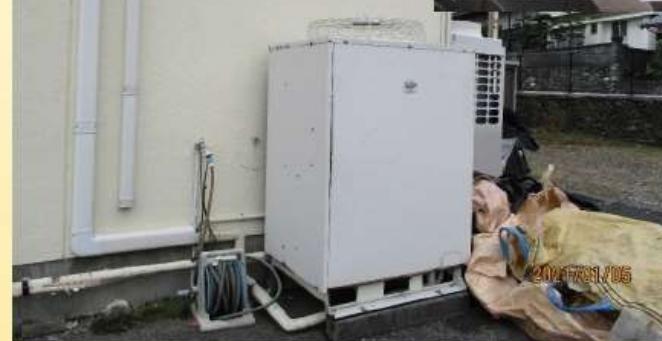
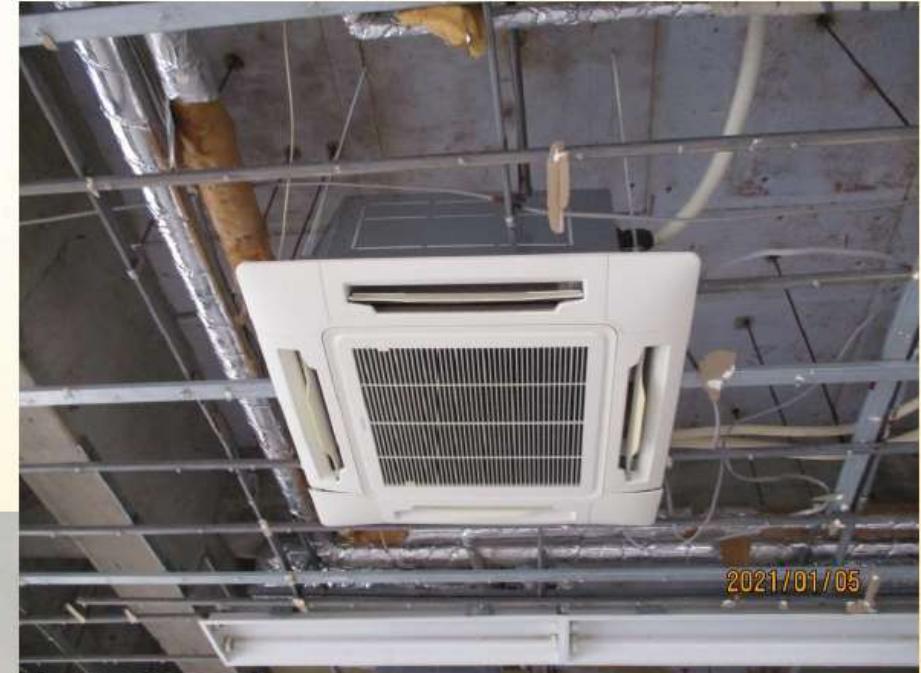
業務用エアコン室外機→
