真庭シティホテルサンライズ CLT 棟

経年変化観測報告書

2017 年 3 月

銘建工業株式会社

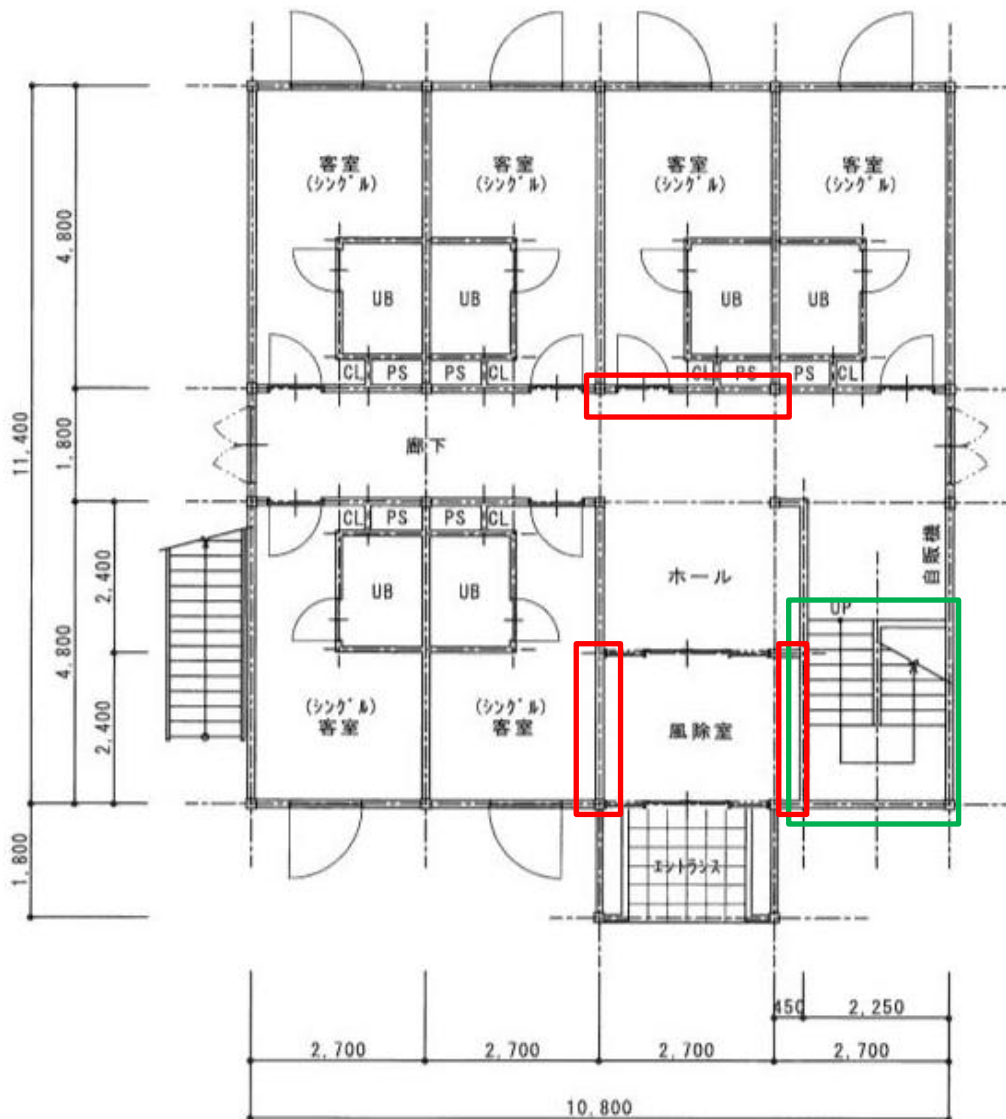
【 CLT建築物 1階 】 測定位置等

- ホールエントランス壁面測定 主に退色、干割れ
- 階段廻り壁床測定 主に汚れ、摩耗
- 床回し測定 主に退色、摩耗

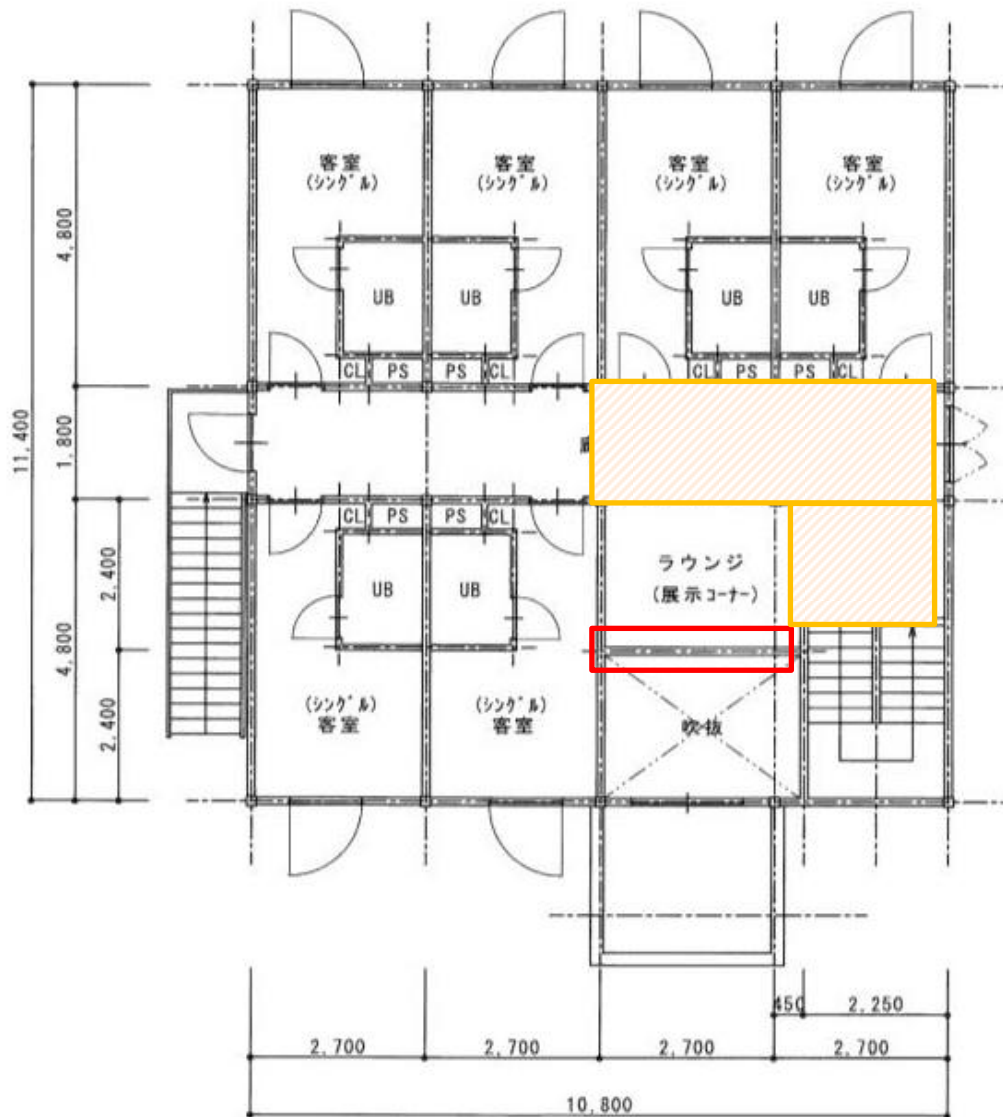
【 CLT建築物 2階 】 測定位置等

- ホールエントランス壁面測定 主に退色、干割れ
- 階段廻り壁床測定 主に汚れ、摩耗
- 床回し測定 主に退色、摩耗

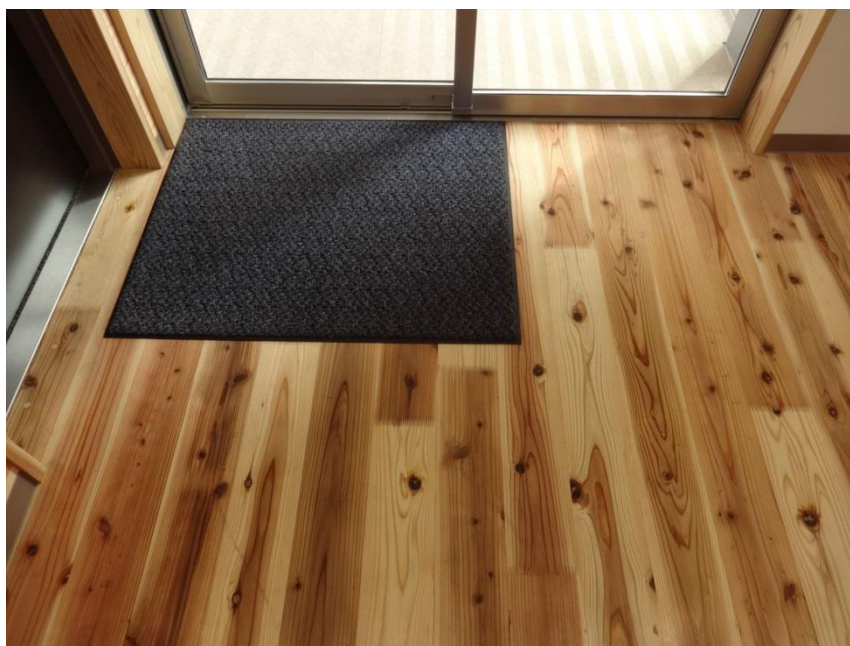
図 2-9 測定点 No.5(全景)

※No.5 は 1~6 の計測点がマットで覆われており、時間経過により CLT が黄変

スギの b 値については、すべての計測点で横ばいからやや増加する傾向が見られた。No.5 の増加が顕著であるが、No.5 は図 3-25 に見られるように玄関マットの設置による変色が目視できるほど顕著であり、他の測定点と状況が異なることは注意を要する。

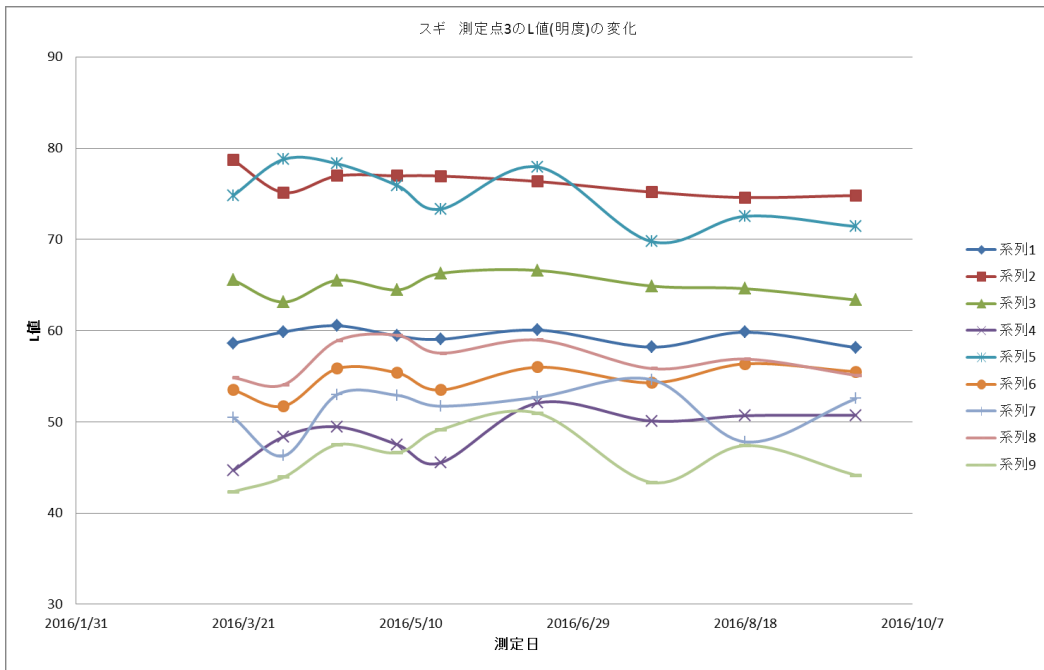
図 3-3 スギ No.3 の L 値変化

L 値については、スギの No.1, No.2 で竣工時より増加が見られ、スギ No.3~No.5 ではほぼ横ばいであった。これは、スギ No.1/No.2 がエントランスに面しており、日射による紫外線の影響を最も受けやすかった事が理由と思われる。写真撮影及び計測時の所感として、時間経過を経るにつれて、スギの色抜けが観察された。色抜けについてはその他でも観察され、特に 1 階廊下の中央部から窓側への距離が近いほど抜けている様子が顕著であった。(図 8 参照)
