花き栽培用土壌隔離式苗床の木材耐久性

岡田和久・金田利之

(笠岡園芸センター)石井靖子

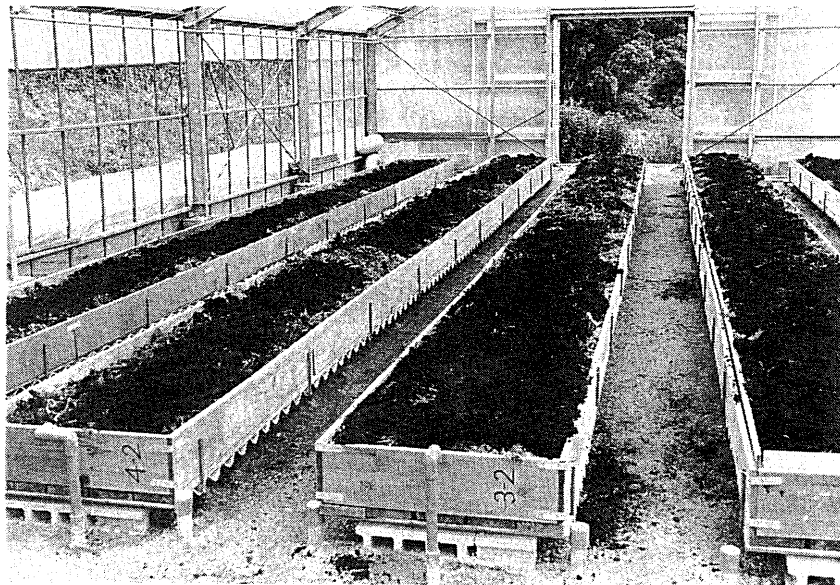
苗床の形状は、写真1に示すとおりで、縦11.2m、横0.8m、高さ0.2mの長方形である。苗床は5セットを作製した。4セット分については、底にマツ挽き板、側面にはマツ集成材を使用した（1セットは無処理、3セットはCCA3号処理）。残り1セットは、CCA3号処理をした構

写真1 花き栽培用隔離床
