# 金網柵の裾部分から潜り込むことを覚えた イノシシの侵入防止対策(メッシュガイシ編)

## 1 取組の背景

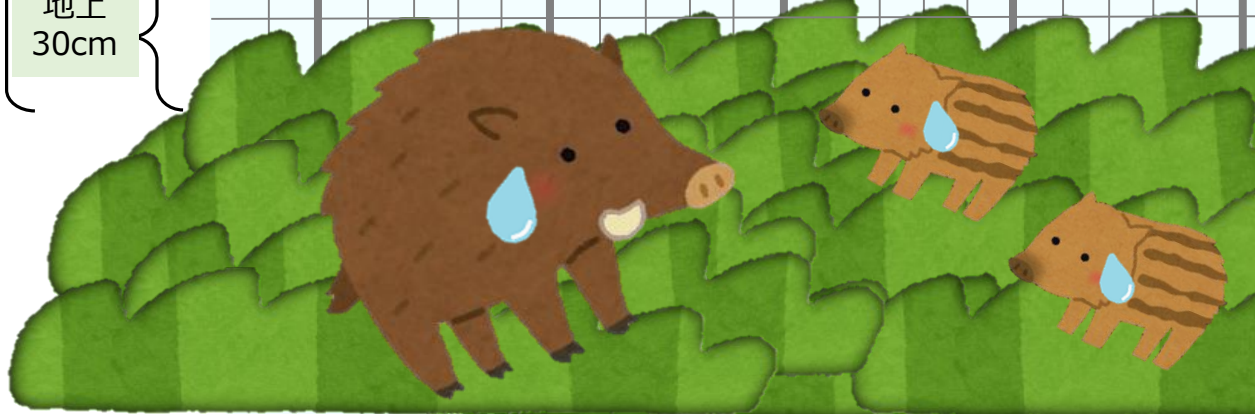
地上  
50cm

地上  
30cm

- 既存の金網柵の交点にメッシュガイシを装着した。  
(4m間隔が目安)

- イノシシが鼻で触るように電線は地上から30cmと50cmの高さに2段で設置した。

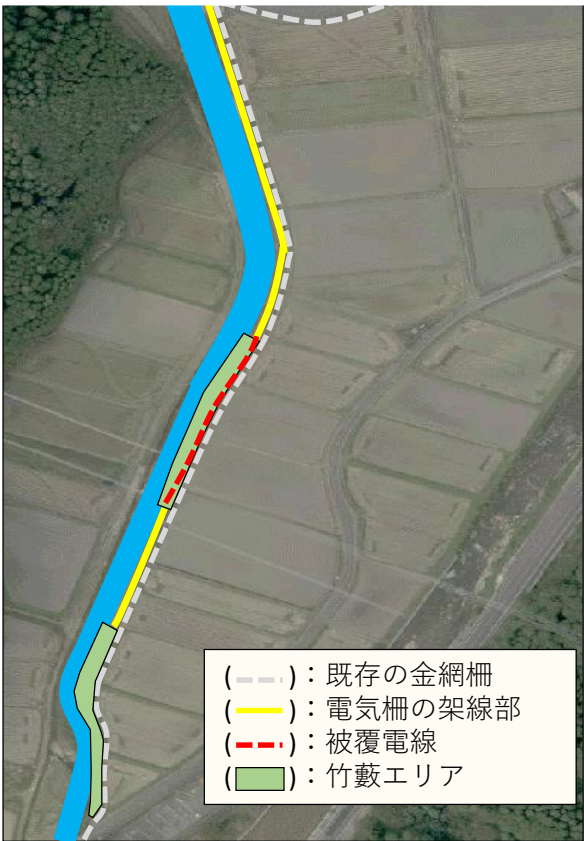
- (---) : 既存の金網柵
- (---) : 電気柵の架線部
- (---) : 被覆電線
- ( ) : 竹藪エリア

- 河川からの侵入を抑制するため、電気柵は、右図黄色線の金網柵に沿って設置した。
- ルートの一部が、伐採困難な竹藪に覆われていたため（以下、竹藪エリア：右図の黄緑色の部分）、電線が竹に接触して漏電することが懸念された。
- このため、竹藪エリアには電線を架設せず、被覆電線で竹藪エリアの両脇の電線を接続した（右図赤点線部）。
- 竹藪エリアは、根が密生していたため、ここからの侵入リスクは低いと判断したが、万が一、竹藪エリアからイノシシが侵入した場合は、ワイヤーメッシュ等で裾部分を補強する方針とした。
