## 熊野神社本殿(第二殿)

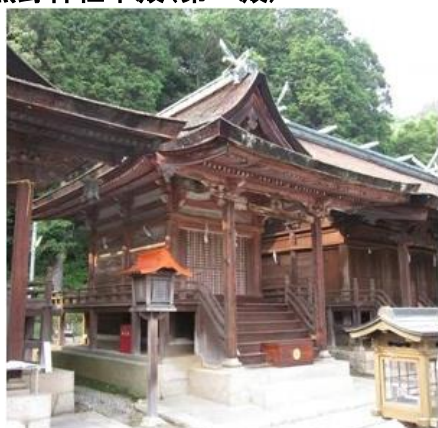
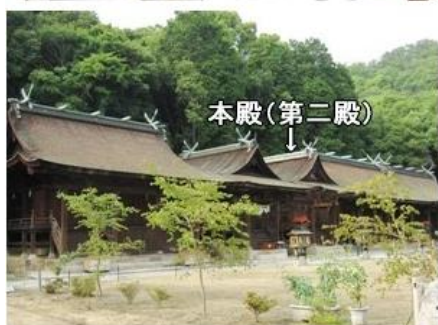
指定区分	国指定重要文化財(建造物)
読みかた	くまのじんじゃほんでん(だいにでん)
所在地	倉敷市林
指定年月日	大正10年4月30日
解説	熊野神社にある本殿6棟のうちの第二殿。応仁年間(1467～1469)に兵火で焼失した後、明応元年(1492)に再建された。桁行一間、梁間二間の春日造で檜皮葺。建物は大きくはないが、柱、垂木、虹梁[こうりょう]、破風などを丹塗りとし、桁をうける実肘木[さねひじき]・木口には黄土を、板壁や裏板には白色の胡粉[ごふん]を塗っており、美しく装飾されている。なお、その他の第一・三・四～六殿は県指定重要文化財に指定されている。
アクセス方法	下電バス「林」バス停から徒歩約10分
公開状況	外観のみ
設備	<div style="display: flex; align-items: center; gap: 20px;"> <span>駐車場
