## 吉川八幡宮本殿

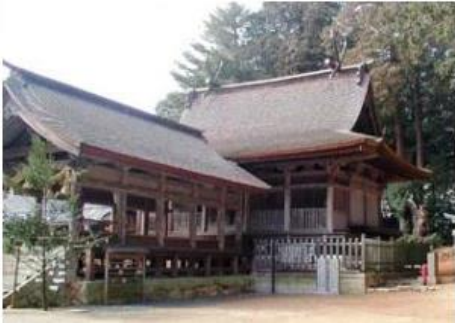
指定区分	国指定重要文化財(建造物)
読みかた	よしかわはちまんぐうほんでん
所在地	吉備中央町吉川
指定年月日	大正14年4月24日
解説	室町時代初期の応永2年(1395)再建時の棟札があるが、組み物や墓股などの特徴から、室町時代後期の建造とみられる。正徳年間(1711～1715)に大修理が行われ、平成8年度にも修理工事が行われた。単層、入母屋造り、檜皮葺き。桁行5間、梁間3間。軒は二軒繁垂木、組物は唐様の出組、柱間には室町後期の特徴を持った墓股を配す。本殿の前には、切妻造りの拝殿を丁字形につないだ特殊な形態になっている。檜の茂る社叢の中に、素朴でありながら、格調高い建物として建っている。
アクセス方法	賀陽ICから車で約20分
公開状況	外観のみ
設備	駐車場
