『吉備路の歴史遺産』魅力発信事業

し せ き び つ ち ゅ う こ く ぶ ん に じ あ と  
史跡 備中国分尼寺跡

し せ き び つ ち ゅ う こ く ぶ ん じ あ と  
史跡 備中国分寺跡

# ① 史跡備中国分寺跡 東辺築地

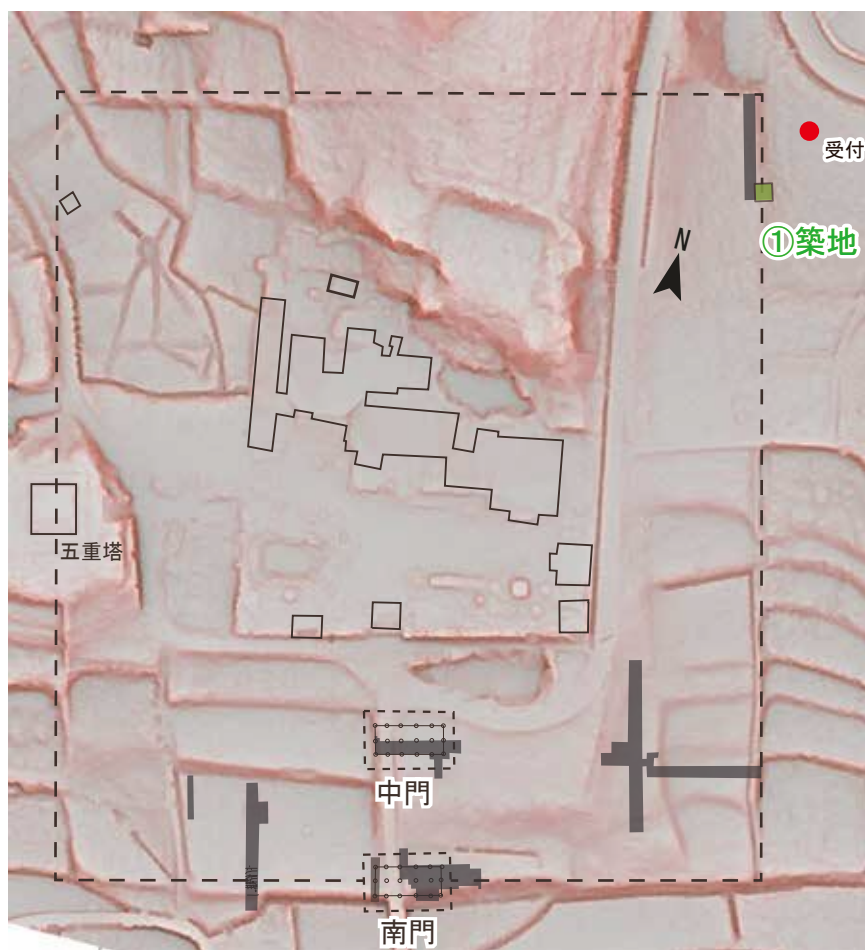
# 備中国分寺伽藍配置

- … S46年度調査区
- … R8年度調査区
- … 日照山国分寺建物位置

## ① 築地

寺院の周りを囲む堀

＜寺域の推定範囲＞  
東西約 160m × 南北約 178m

## 中門

【瓦葺礎石建物】

回廊内へ出入りするための門

＜門の規模＞5 間 × 2 間  
＜基壇の推定規模＞  
東西約 21m × 南北約 12 m

## 南門

寺院へ出入りするための門

＜門の規模＞5 間 × 2 間  
＜基壇の推定規模＞  
東西約 20 m × 南北約 10 m

昭和 46 年度の発掘調査で南門、中門、築地の規模や構造が判明しているよ。

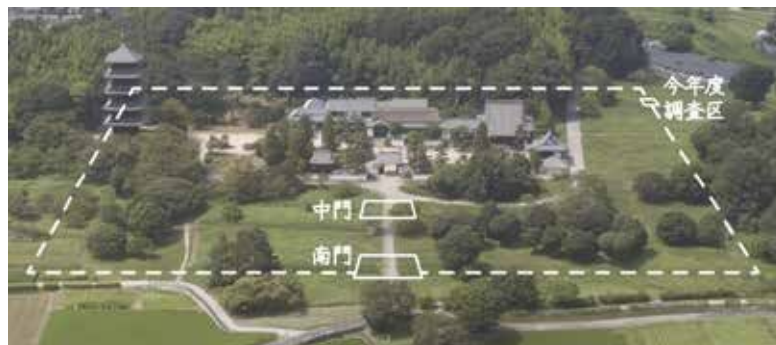
奈良時代の備中国分寺の寺域 ▶

わたしたちが備中国分寺と呼んでいる現在の国分寺は、正式な名称を日照山国分寺にっしょうざんといいます。境内には国指定重要文化財の五重塔や、県指定文化財の庫裡（台所・住居）や経蔵（きやうぞう 経典をおさめる蔵）があります。日照山国分寺は江戸時代に建てられた寺院であり、実は奈良時代の備中国分寺とは伽藍配置（建物の配置）が異なります。昭和 46 年度の発掘調査では、奈良時代の南門、中門等が調査されましたが、金堂や講堂といった寺院の主要な建物位置は未だ確定していません。

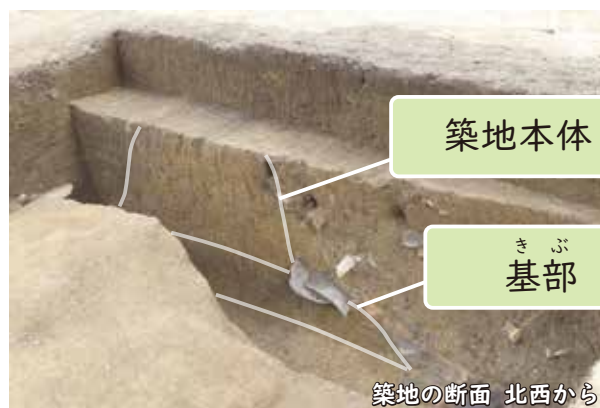
築地の断面 北西から

今回の調査で、築地の基底部の規模が約1mであることが判明しました。

また、基底部付近には崩落したと考えられる瓦が堆積していたため、図のような瓦葺の築地であったと推測されます。

- ① 基底部幅約1mの築地
- ② 瓦葺の築地だった？！周囲に堆積した瓦

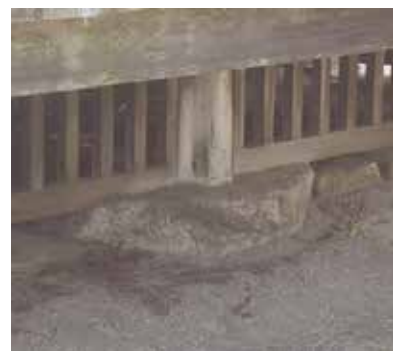
大師堂に再利用された奈良時代の礎石

昭和46年度に行われた備中国分寺跡の発掘調査では南門、中門の位置や規模が明らかになりました。しかし、奈良時代の礎石で元の位置をとどめているものは、ごくわずかでした。抜き取られた礎石の中には後の時代の人々によって、建物の礎石や、敷石、地蔵の台座等に再利用されているものもあります。現在も国分寺やその周辺に残る礎石をぜひ探してみてください。

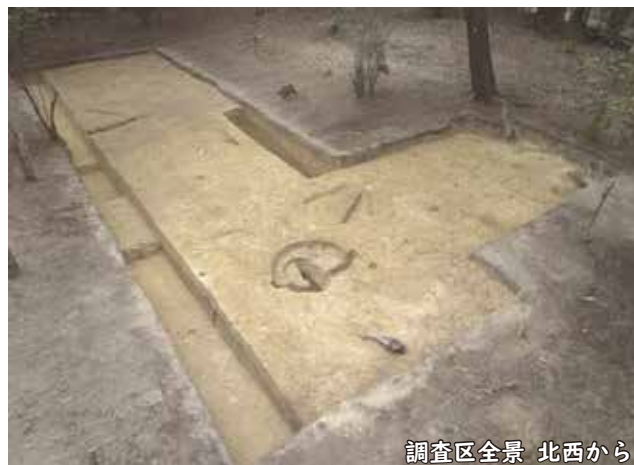
調査区全景 北西から

金堂前広場は儀式を行う重要な場です。

昨年度の塔の調査で、この広場の東端は地面を削って平坦にし、溝を掘って区画していたことがわかっています。今年度は反対側の西端の様相を調査しました。

- ① 幟幡（儀式の場の装飾）の可能性のある柱穴
- ② 平安時代の作業場の跡

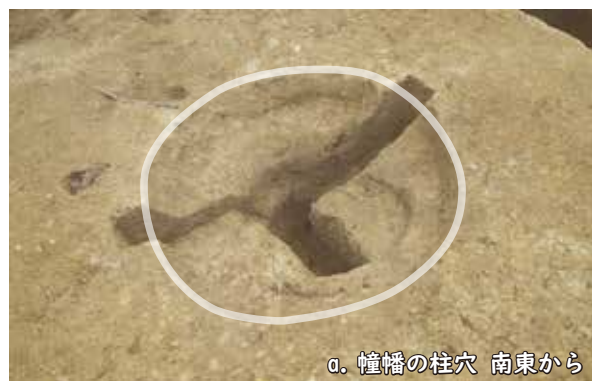
a. 幟幡の柱穴 南東から

儀式などの際に柱に垂れ下げた幡のことで、主に布でできています。備中国分尼寺跡では金堂前広場の境界となる位置に幟幡を取り付ける柱が建てられたと推定されます。

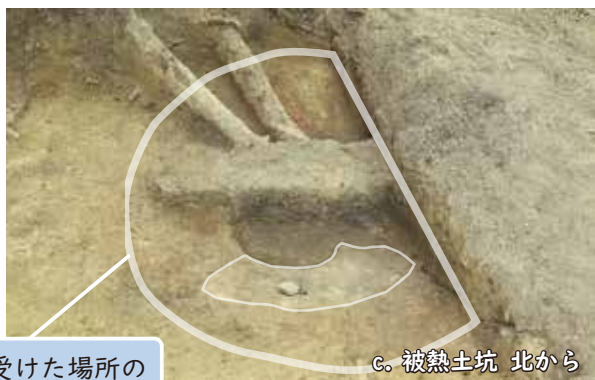
c. 被熱土坑 北から

熱を受けた場所の色が赤色に変化している。

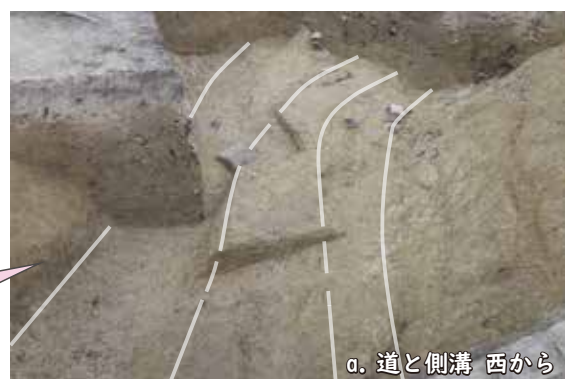
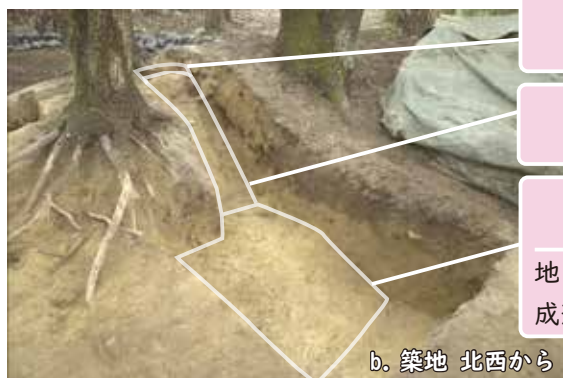
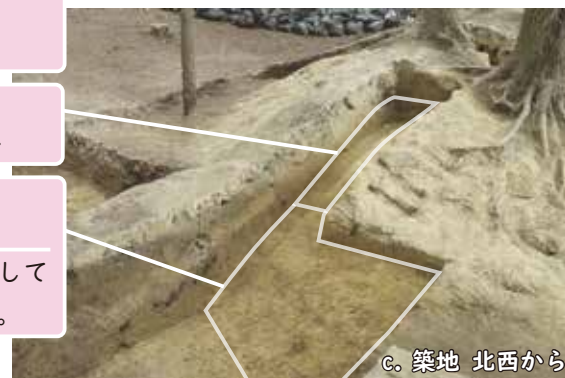
はんちく  
版築

せいちど  
整地土

きぶ  
基部

地山を削り出して  
成形している。
