優良取組事例④

優良取組事例	1 計画的ライン停止によるエネルギー使用量の削減 2 コンベア省エネ回路追加 3 改善点の抽出			
事業者名	ユニバーサル製缶株式会社			
事業所名	岡山工場			
主たる業種	非鉄金属製造業			
事業の概要	飲料用アルミ缶、アルミボトルの製造			
温室効果ガス排出量	基準年度 (H21年度)	38,909 tCO ₂	H24年度	36,915 tCO ₂
原単位当たり排出量	基準年度 (H21年度)	35.3 tCO ₂ /百万缶	H24年度	31.0 tCO ₂ /百万缶
当該年度削減実績	総排出量削減率	5.1 %	原単位削減率	12.3 %
エネルギー消費が 大きい設備	コンプレッサー

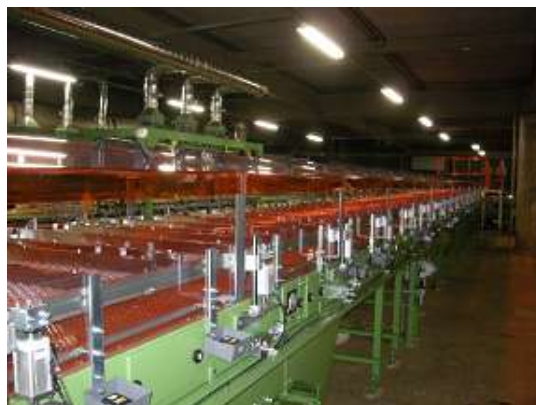
コンベアの稼働状況

製造工程内で缶をコンベアで送る際は、ブロワから供給された風を缶の底と推進方向に送ることにより浮かせた状態で行っているものが多い。

このような状況のなか、缶がコンベア上にない場合についても、エアーを供給していた。型替えを行う場合については、ライン停止時間が長いため、容易に停止・再稼働作業が行えるが、その他の停止時間が短い作業の場合は、ライン停止時間が短いことから、缶が流れない時間も短くなるため、停止・再稼働の管理が難しかった。

上記のとおり、これまで、コンベア上に缶がない場合でもエアーを吹いていた状況を改善するため、10年前にセンサー制御を導入し、缶がない場合は停止するようにした。

搬送コンベアにエアーを供給しているフロアの風量を缶の量によって調整するため、インバーター制御とダンパ制御の両方ができるようになっていた。

これまでは、手元で容易に制御が行えるダンパ制御も行っていたが、ロスになるため、ダンパを全開にしてインバーター制御で回転数を下げることにした。
