津川ダムの洪水調節効果について

平成30年7月5日から9日にかけて、前線による降雨に対して、津川ダム洪水調節により下流河川の水位を低下させました。

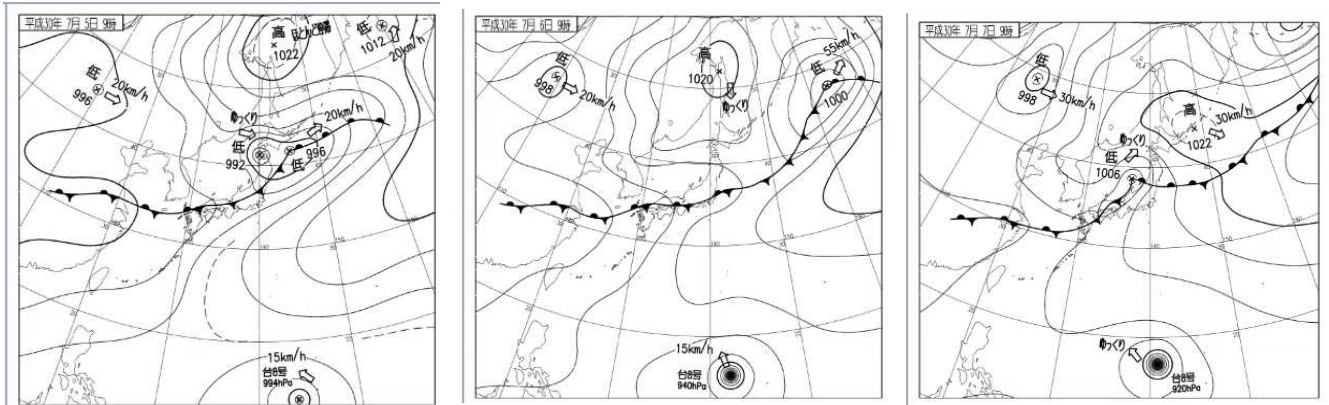
気象庁-天気図 7月5日9時～7日9時

7月5日から9日にかけて、前線が西日本に停滞し前線に向かって暖かく湿った空気が流れ込み、前線の活動が活発となり岡山県各地で激しい雨が断続的に降り大雨となった。

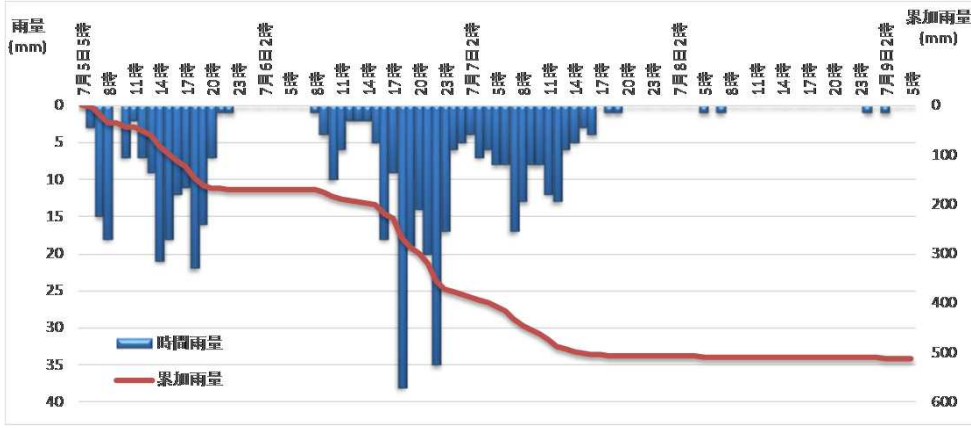
・津川ダム上流での降雨状況

○津川ダム流域平均雨量 516mm(7月5日5時～7月9日5時)

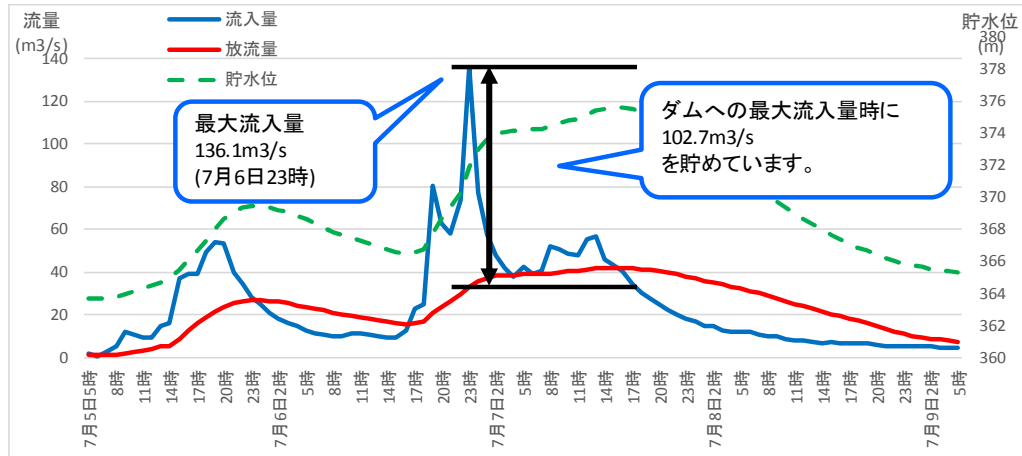
・津川ダムへの流入状況ならびに放流状況

津川ダム ハイドロ・流量

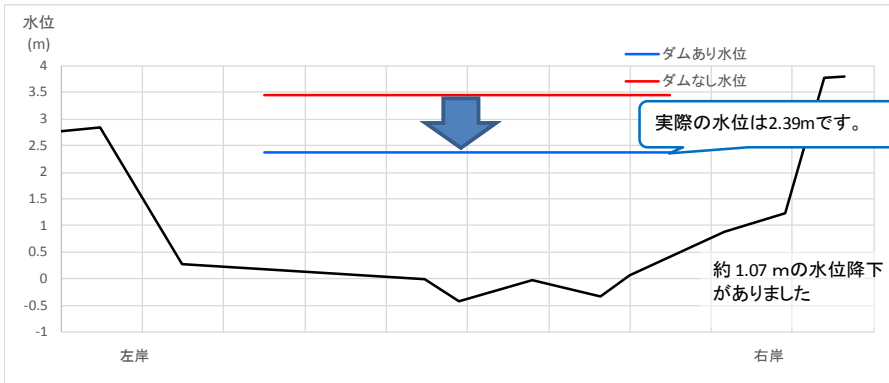
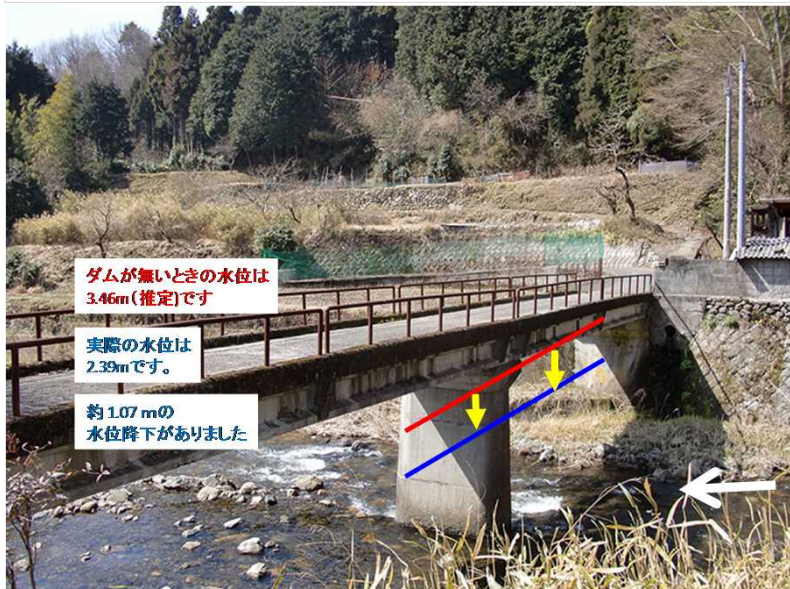
奥津川観測所横断面図（津川ダムの洪水調節効果）

奥津川観測所において、約1.07mの水位低減効果がありました。
